# Besiktningsprotokoll

Försäkringsbesiktning för Anticimex Säljarförsäkrat

| Fastighetsadress:<br>Ärentuna 104 | |

| Besiktningsdatum:<br>2025-01-23 | Protokollnummer:<br>69064273 |

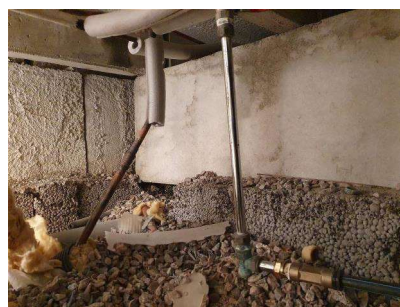
#### Utvändigt / Krypgrund

Vissa vattenrör är inte fixerade.

När vattenrör inte är fixerade kan kopplingarna lossna på grund av vibrationer med läckage som följd.

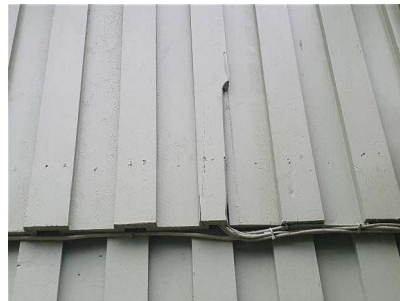
### Utvändigt / Fasad

Torrspäckor finns i fasadpanelen med tillhörande träkonstruktioner.

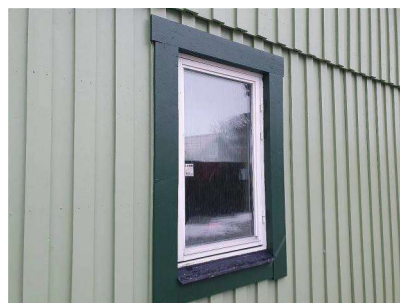
### Utvändigt / Fönster

Fönster har färgsläpp och torrspäckor. Vidare är fönsterbleck otäta vid infästningar samt saknas överbleck.

Träkonstruktioner där målningsbehov finns samt brister i plåtdetaljer, kan få fukt- och rötskador på grund av sämre vattenavvisande förmåga.

Isolerglas är äldre.

Befintliga fönster är äldre vilket betyder att tätningen mellan fönsterrutorna kan vara sämre. Detta kan leda till att missfärgning/imma uppstår mellan glasrutorna.

För att öka livslängden på fönster rekommenderas målning och underhåll.

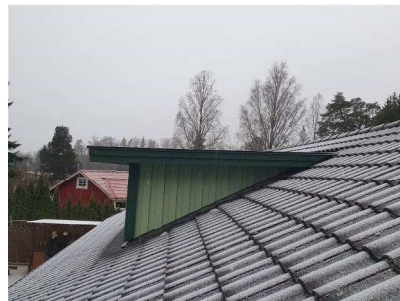
### Utvändigt / Tak, plåt

Låglutande tak har fel taktäckning.

Taktäckningen av plåt är inte anpassad till taklutningen. Risk finns för läckage med fuktskador som följd.

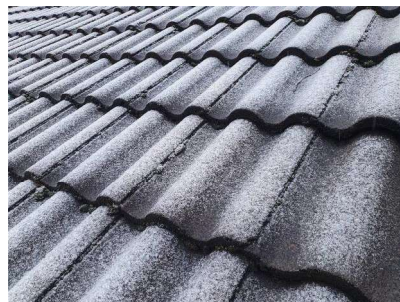
### Utvändigt / Tak, betongpannor

Yttertaket är äldre och mosspåväxt finns på betongpannor.

Yttertak har enligt vår bedömning en begränsad livslängd. Eftersom husets taktäckning är äldre har det ett minskat motstånd mot vatteninträngning. Detta i sin tur kan leda till fuktskador på träläkt och vidare ner i underliggande konstruktioner.

Underlagstaket består av boardskivor.

Eftersom underlagstaket består av boardskivor utan yttre täckning av papp under takbeklädnaden, finns risk vid ogynnsam väderlek att regnvatten/snö tränger in i skivskarvar med läckage som följd. Med tiden kan även skivorna drabbas av fuktskador.

Med denna typ av underlagstak är det av extra betydelse att ovanpåliggande betongpannor är hela, ligger i rätt läge samt är fria från mosspåväxt.

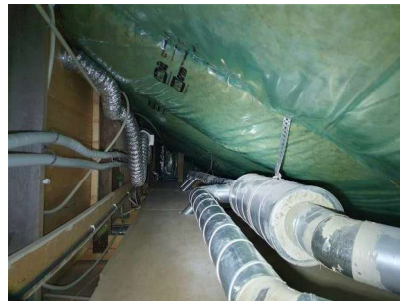
### Utvändigt / Vindar

Underlagstaken har inte kunnat besiktas på grund av parallelltak. Vidare saknas även inspektionsluckor till delar av vindsutrymmet.

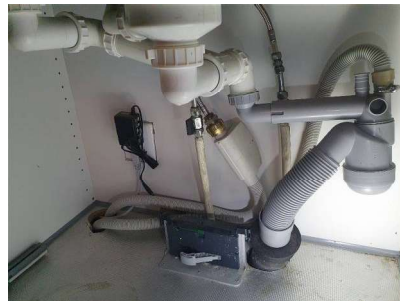
### Entréplan / Kök / Matplats

Anslutningarna i diskbänkskåpet är inte fast monterade och otätheter finns kring rörgenomföringarna i diskbänkskåpet.

Bristerna medför att eventuella läckage är svårare att upptäcka, då kan vatten tränga in i omkringliggande konstruktioner och orsaka fuktskador.

För att hindra brott på slangar rekommenderas komplettering av upphängningsbyglar och för att lättare upptäcka eventuella läckage, täta kring rörgenomföringarna. Om detta inte är applicerbart i skåpet kan ett vattenlarm monteras som komplement.

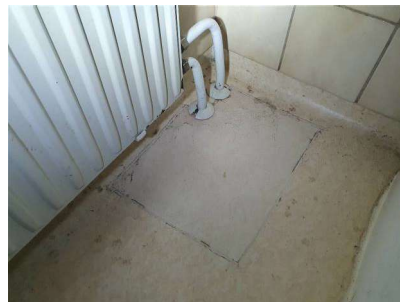
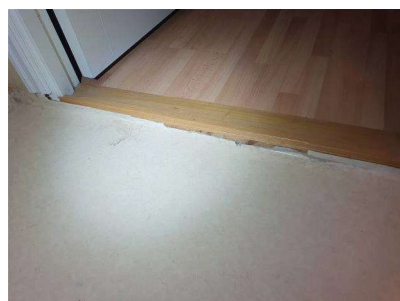
### Entréplan / Dusch / Toalett

Våtutrymmet har äldre yt-/tätskikt. Vidare noterades följande i rummet:

- Otätheter finns i plastmattan vid tröskeln
- Rörgenomföringar finns i golv
- Golvbrunnen är äldre
- Mindre delar av kaklet buktar något
- Lågpunkter förekommer i golvlutningen
- Mindre otätheter förekommer i fogar mellan mattskarv

Eftersom funktionen, som innebär att ytskiktet/tätskiktet ska vara vattentätt, kan vara nedsatt finns en ökad risk att vatten tränger igenom ytskiktet/tätskiktet med vattenskador i omkringliggande konstruktioner som följd.

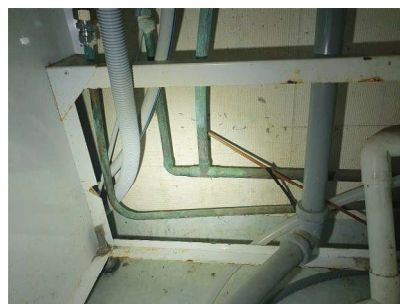
### Entréplan / Tvättstuga

Våutrymmet har äldre yt-/tätskikt. Vidare noterades följande i rummet:

- Golvbrunnen är äldre
- Lågpunkter förekommer i golvlutningen
- Mindre otätheter förekommer i fogar mellan mattskarv
- Otätheter förekommer i plastmattan
- Rör genomföringar finns i golv utan genomföringshylsor
- Vissa vattenrör är ej fast fixerade
- Dörrfoder saknas

Eftersom funktionen, som innebär att ytskiktet/tätskiktet ska vara vattentätt, kan vara nedsatt finns en ökad risk att vatten tränger igenom ytskiktet/tätskiktet med vattenskador i omkringliggande konstruktioner som följd.

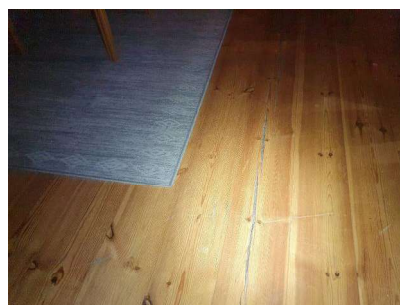
### Övre plan / Allmänt

Golvknarr förekommer och tilluft är inte ansluten till FTX-systemet.

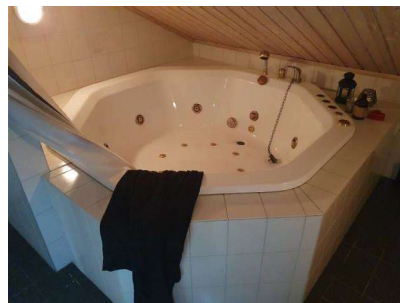
### Övre plan / Dusch / Bad / Toalett

Ena golvbrunnen är inte besiktningsbar på grund av badkar.

Vi rekommenderar en kompletterande besiktning när golvbrunnen är tillgänglig och rengjord.

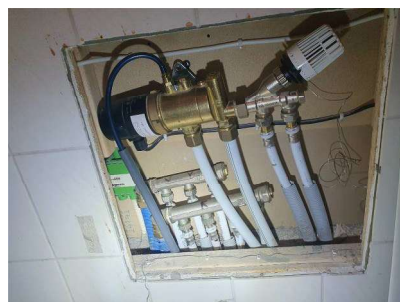
Vidare är tätskiktet felmonterat i golvbrunnen i våtutrymmet på övre plan där det sticker fram under klämringen. För att minska risken för fuktskador rekommenderas brunnen att kontrolleras samt rengöras varsamt och regelbundet.

Följande brister noterades i våtutrymmet:

- Tätskikt är felmonterat i golvbrunnen vid plats för dusch där det sticker fram under klämringen
- Golvvärmefördelare saknar vattentät botten
- Lågpunkter förekommer i golvlutningen

Bristerna medför en ökad risk för att vatten tränger ner i omkringliggande konstruktioner och orsakar fuktskador.

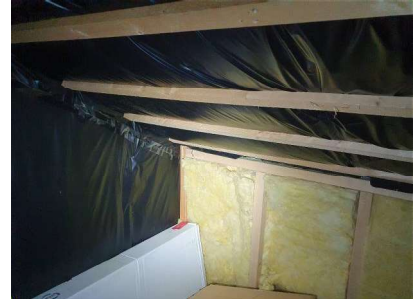
### Övre plan / Bastu

Renovering pågår.

På grund av renoveringen har besiktningen inte kunnat genomföras.

Vi rekommenderar en kompletterande besiktning när renoveringen är klar.

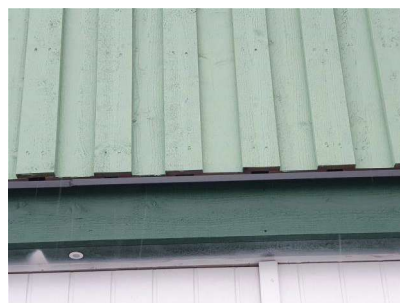
#### Utvändigt / Fasad

Ändräet är omålat.

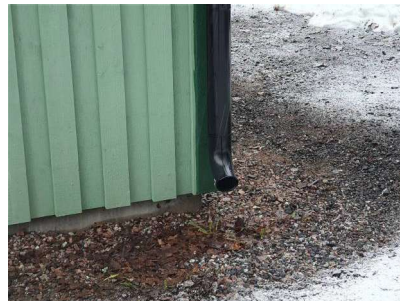
### Utvändigt / Hängrännor / Stuprör

Stuprör avslutas nära garage.

Stuprör som avslutas intill garage (ovan mark) kan medföra en ökad fuktbelastning på sockel.

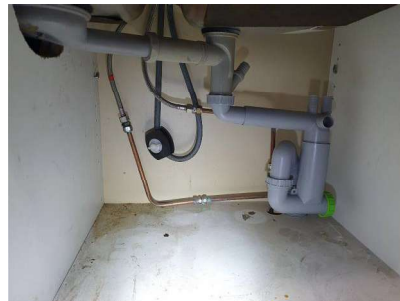
### Entréplan / Groventré / Pentry

Vattenrör är ej fast fixerade och fuktskydd finns inte i diskbänksskåpet.
