# Besiktningssprotokoll

Försäkringsbesiktning för Anticimex Säljarsförsäkrat

Fastighetsbeteckning: Alberga 5:3	
Fastighetsadress: Alberga 220	
Postnummer: 743 72	Ort: Björklinge

Besiktningdatum: 2025-08-22	Protokollnummer: 69217838
Temperatur: 16 °C	Väderlek: Molnigt
Tekniker: Clas Rosendal	
E-post: clas.rosendal@anticimex.se	
Kontor: Västerås	
Närvarande: Marcelo Alexander Munoz(Fastighetsägare)

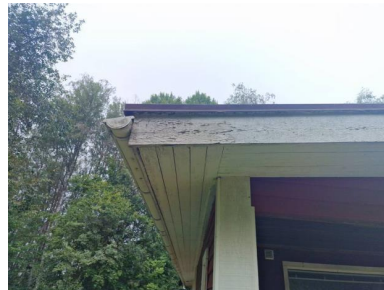
Vindskivor i behov av underhåll och målning

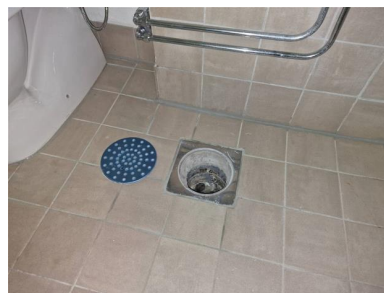
Golvbrunnen är inte utbytt i samband med renovering.

Risk finns att det nya tätskiktet inte har kunnat anslutas till golvbrunnen på ett riktigt sätt, vilket kan leda till fuktskador i omkringliggande konstruktioner.

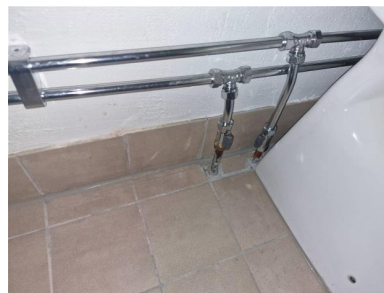
Rör genomföring finns i golv.

Rör genomföringar i golvet medför en ökad risk för att vatten tränger ner i omkringliggande konstruktioner och orsakar fuktskador.

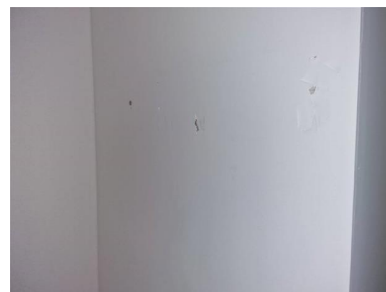
Smärre underhåll samt målning.

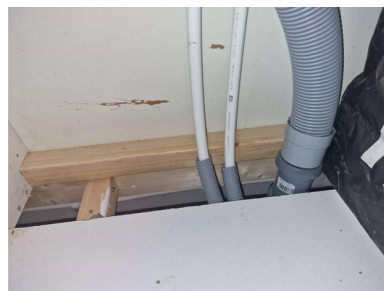
Fuktskydd saknas i diskbänksskåp.

Utan fuktskydd är det svårt att upptäcka läckage från rörledningar. Vatten kan då tränga in i omkringliggande konstruktioner och orsaka fuktskador.

För att upptäcka eventuella läckage, installera ett fuktskydd.

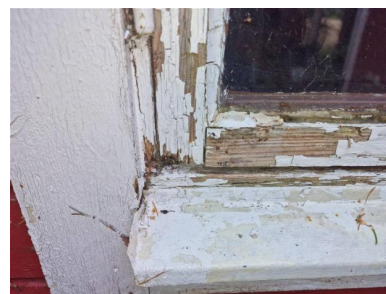
Fönster är i behov av målning/underhåll.

Fönsterbågar och fönsterkarmar där målningsbehov finns riskerar att få fukt- och rötskador på grund av sämre vattenavvisande förmåga.

För att öka livslängden på fönster rekommenderas målning och underhåll.

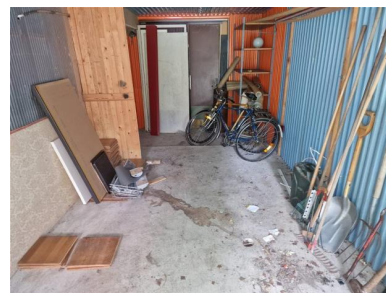
Smärre underhåll som målning.

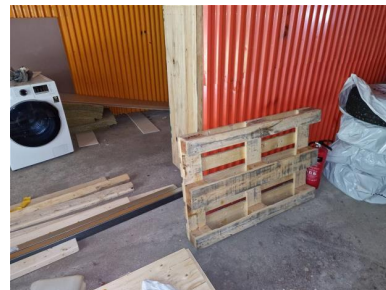
Smärre underhåll som målning och färdigställning av utrymmet.

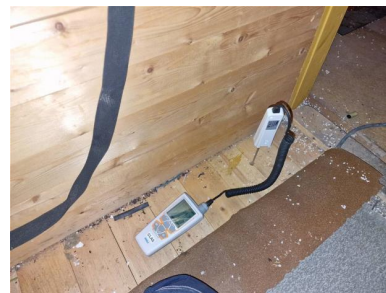
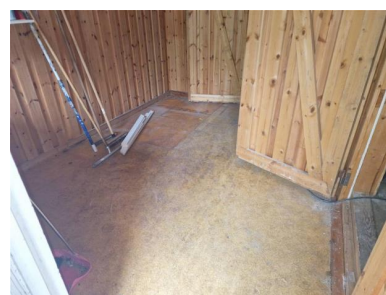
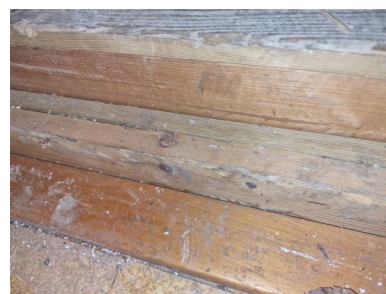
Vid kontroll av konstruktion uppmättes fuktvärden över kritisk nivå för mikrobiell tillväxt och mikrobiell lukt upplevdes.

Grundläggningen består av en betongplatta på mark utan underliggande isolering och med ett uppreglat isolerat golv dikt an betongen. Denna konstruktion får ofta skador på grund av naturlig fuktvandring. Den relativa fuktigheten till 75%.

Utrymmet har kemisk lukt.

Vi rekommenderar en fördjupad undersökning för att bedöma orsak och omfattning. Det är viktigt att tänka på att denna rekommendation om fördjupad undersökning gäller hela huset.

Vi rekommenderar en fördjupad undersökning för att bedöma orsak och omfattning.

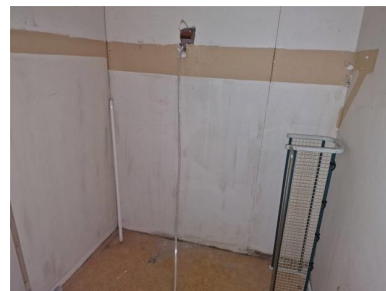
Smärre underhåll som målning och färdigställning av utrymmet.

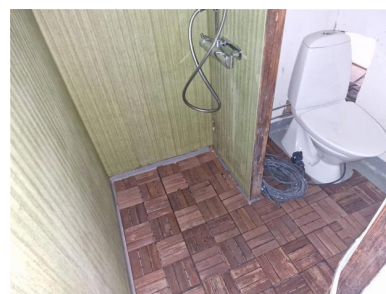
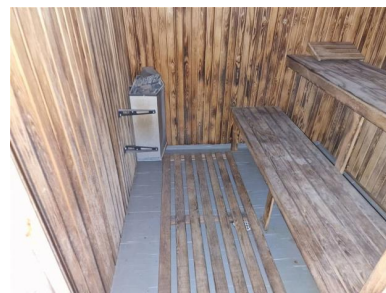
Våtutrymmet har äldre yt-/tätskikt.

Utrymmet är äldre och har passerat tiden för sin tekniska livslängd.

Renovering av utrymmet rekommenderas. Kontakta en behörig våtrumsentreprenör för en renovering. I samband med renoveringen bör omkringliggande konstruktioner kontrolleras för att upptäcka eventuella följdskador.

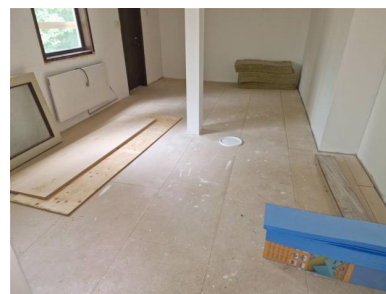
Renovering pågår.

På grund av renoveringen har besiktningen inte kunnat genomföras.

Vi rekommenderar en kompletterande besiktning när renoveringen är klar.

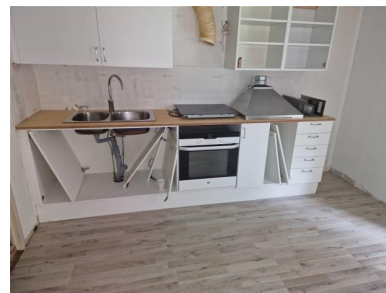
Renovering pågår.

På grund av renoveringen har besiktningen inte kunnat genomföras.

Vi rekommenderar en kompletterande besiktning när renoveringen är klar.
