Besiktningssprotokoll

Försäkringsbesiktning för Anticimex Säljarsförsäkrat

Fastighetsbeteckning: Råsta 2:34	
Fastighetsadress: Spånghagen 4B	
Postnummer: 743 93	Ort: Vattholma

Besiktningdatum: 2025-07-23	Protokollnummer: 69117999
Temperatur: 20 °C	Väderlek: Sol
Tekniker: Abubaker Hassen	
E-post: abubaker.hassen@Anticimex.se	
Kontor: Uppsala	
Närvarande: Fastighetsägare

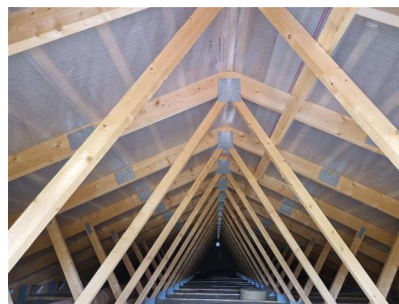
Utvändigt / Vind

Vid kontroll av vinden uppmättes fuktvärden under kritisk fuktnivå för mikrobiell tillväxt och en normal lukt upplevdes.

Fuktkvoten i underlagstak/takbjälkar uppmättes till 9-10 %.
Det finns risk för mikrobiell tillväxt om den relativa fuktigheten (RF) i den omgivande luften är över 75% i furuvirke motsvarar det en fuktkvot (FK) på 17%.

Underlagstaket består av plastfolie.

Eftersom underlagstaket består av plastfolie förkommer möjlighet att regnvatten/snö vid ogynnsam väderlek tränger in under den yttre takbeläggningen och ner mellan plastöverlapp eller i andra otätheter, vilket kan leda till läckage på vindsutrymme

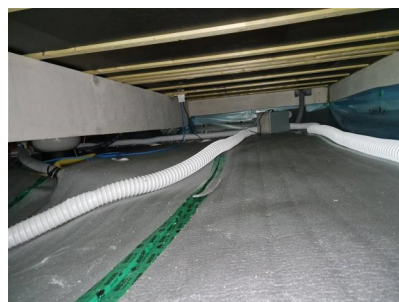
Utvändigt / Krypgrund

Krypgrund med installerad avfuktare.

I husets krypgrund finns en krypgrundsavfuktare installerad. Syftet med denna installation är att genom avfuktning hålla fuktigheten i krypgrunden på en så låg nivå att ingen tillväxt av mikroorganismer är möjlig. För att detta ska fungera är det viktigt att installationen servas årligen med bland annat filterbyte och kontroll av inställningar så att fuktigheten inte stiger.

Risk för mikrobiell tillväxt föreligger om den relativa fuktigheten (RF) i den omgivande luften är över 75% vilket i furuvirke motsvarar en fuktkvot (FK) på 17%.

Fuktkvoten i bjälklagets undersida uppmättes till 12%

Träskyddsbehandlat virke finns i krypgrunden.

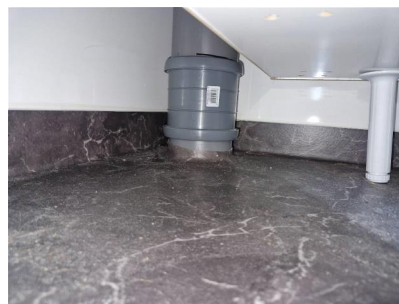
Entréplan / Dusch/Toalett stora

✎ Rörgenomföring finns i golv.

Rörgenomföringar i golvet medför möjlighet för att vatten tränger ner i omkringliggande konstruktioner och orsakar fuktskador.

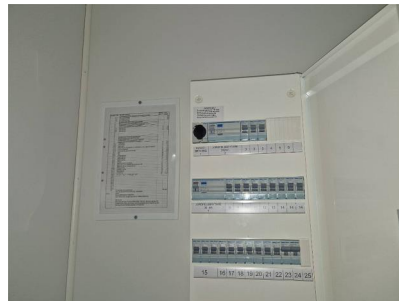
Entréplan / Allmänt

El-centralen har jordfelsbrytare.

Jordfelsbrytare finns installerad vid elcentralen.

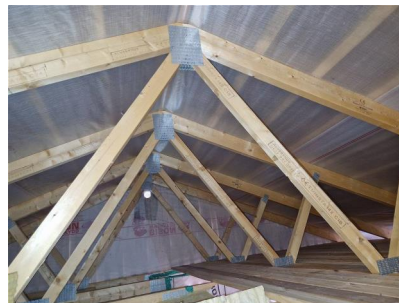
Utvändigt / Vind

Vid kontroll av vinden uppmättes fuktvärden under kritisk fuktnivå för mikrobiell tillväxt och en normal lukt upplevdes.

Fuktkvoten i underlagstak/takbjälkar uppmättes till 9-10 %.
Det finns risk för mikrobiell tillväxt om den relativa fuktigheten (RF) i den omgivande luften är över 75% i furuvirke motsvarar det en fuktkvot (FK) på 17%.

Underlagstaket består av plastfolie.

Eftersom underlagstaket består av plastfolie förkommer möjlighet att regnvatten/snö vid ogynnsam väderlek tränger in under den yttre takbeläggningen och ner mellan plastöverlapp eller i andra otätheter, vilket kan leda till läckage på vindsutrymme
