# Besiktningsprotokoll

Försäkringsbesiktning för Anticimex Säljarförsäkrat

| Fastighetsadress:<br>Svalans väg 2 | |

| Besiktningsdatum:<br>2025-07-28 | Protokollnummer:<br>69140836 |

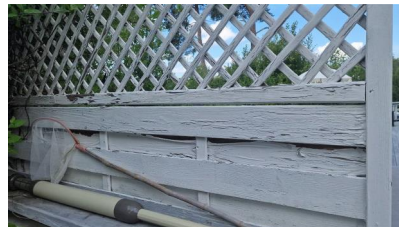
Altanräcke och träkonstruktioner är i behov av målning/underhåll.

Altanräcke och träkonstruktioner där målningsbehov finns riskerar att få fukt- och rötskador på grund av sämre vattenavvisande förmåga.

Vi rekommenderar att du utför målning/underhåll av altan.

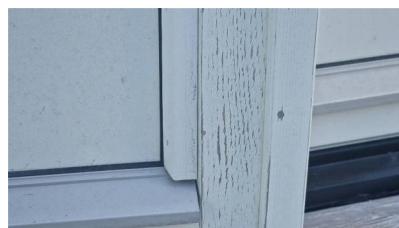
Dörrar är lokalt i behov av målning och underhåll.

För att öka livslängden på dörr rekommenderas målning och underhåll.

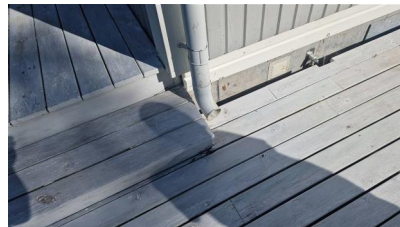
Stuprör är inte anslutet till markledning.

Stuprör som inte är anslutet till markledning kan medföra en ökad fuktbelastning på grundmur/sockel som i sin tur kan leda till fuktrelaterade skador.

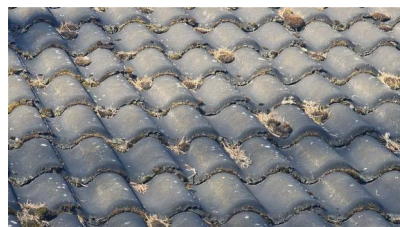
Mosspåväxt finns på takpannor.

Mossa som växer på taket kan leda till att taktäckningen har ett minskat motstånd mot vatteninträngning. Detta i sin tur kan leda till fuktskador på träläkt och takkonstruktionen vilket kan resultera i mikrobiella skador (angrepp av mikroorganismer).

För att öka livslängden på taket rekommenderas att mossan tas bort från takpannorna.

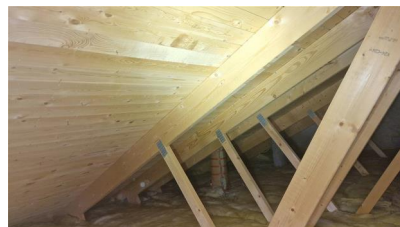
Vid kontroll av vinden uppmättes fuktvärden under kritisk fuktnivå för mikrobiell tillväxt och en normal lukt upplevdes.

Fuktkvoten i underlagstak/takbjälkar uppmättes vid besiktningstillfället till ca 8 - 9 %.

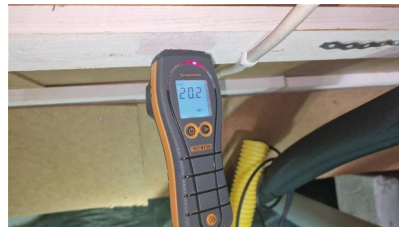
Vid besiktningen av krypgrunden uppmättes förhöjda fuktvärden i bjälklaget. Här bör man därför vidtaga åtgärder för att få ett torrare klimat i utrymmet. Det gör man lättast med att installera en sorptionsavfuktare som hjälper till att sänka fukten i utrymmet och därmed förhindrar vidare mikrobiell påväxt och svampskador.

Vid kontroll av konstruktion uppmättes fuktvärden över kritisk fuktnivå.

Uteluftsventilerade krypgrunder med bjälklag av organiskt material har ofta fuktskador på grund av naturlig fuktpåverkan. Detta kan resultera i mikrobiella skador.

Fuktkvoten uppmättes till 20 %.

För att undvika detta så måste grundens klimat bli torrare. Läs Anticimex faktablad om uteluftsventilerade krypgrunder för tips och råd.

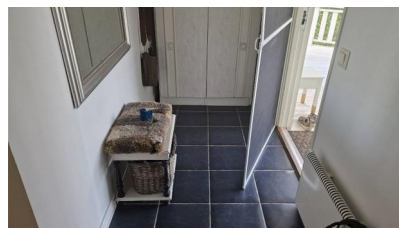
Klinker har släppt från underlaget ("Bom").

Felet som uppstått är att vidhäftningen mellan klinker och underlag har upphört. Sk "bom/ bomljud".

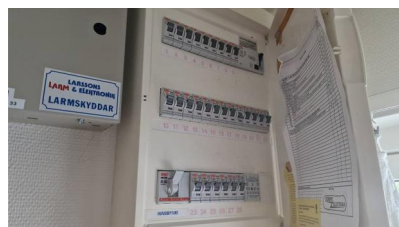
Jordfelsbrytare finns installerad vid el-centralen.  
Gruppförteckning noteras.

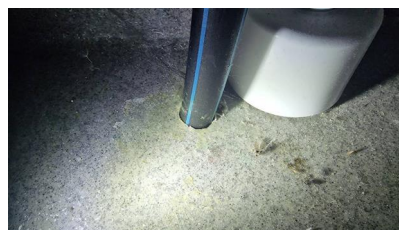
Våutrymmet har äldre yt-/tätskikt.  
Golvbeläggningen är otät vid rör genomföring.

Eftersom funktionen, som innebär att ytskiktet/tätskiktet ska vara vattentätt, kan vara nedsatt finns en ökad risk att vatten tränger igenom ytskiktet/tätskiktet med vattenskador i omkringliggande konstruktioner som följd.

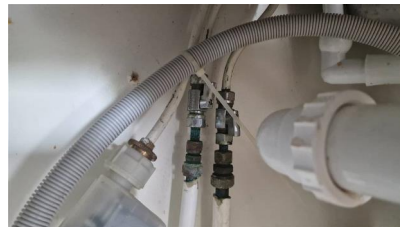
Fuktskydd saknas i diskbänksskåp.  
Vidare noteras att avloppslangen från diskmaskinen är bristfälligt fastmonterad.

Utan fuktskydd är det svårt att upptäcka läckage från rörledningar. Vatten kan då tränga in i omkringliggande konstruktioner och orsaka fuktskador.

För att upptäcka eventuella läckage, installera ett fuktskydd samt montera fast avloppslangen fackmässigt.

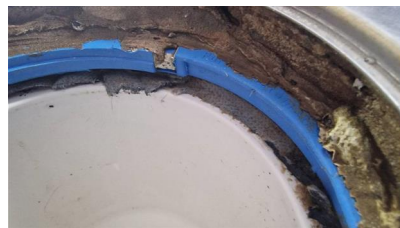
I det äldre badrummet noteras att golvbrunnens manschett sticker fram under klämringen. Vi rekommenderar därför att man är lite extra noggrann med renhållningen här för att på så vis se till så att vattennivån i golvbrunnen är så låg som möjligt vilket bidrar till att risken för läckage minskar.

Våtutrymmet har äldre yt-/tätskikt.

Eftersom funktionen, som innebär att ytskiktet/tätskiktet ska vara vattentätt, kan vara nedsatt finns en ökad risk att vatten tränger igenom ytskiktet/tätskiktet med vattenskador i omkringliggande konstruktioner som följd.
