# Besiktningsprotokoll

Försäkringsbesiktning för Anticimex Säljarförsäkrat

| Fastighetsadress:<br>Ramsjö skogsväg 18 | |

| Besiktningsdatum:<br>2025-07-31 | Protokollnummer:<br>69175377 |

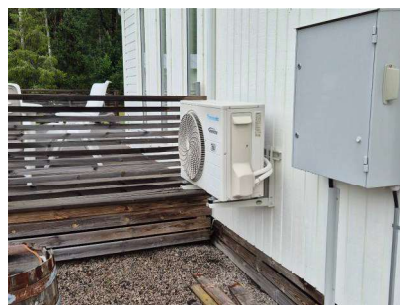
#### Utvändigt / Markförhållanden

Marken lutar mot huset och kondensvatten från luftvärmepumpens utedel leds inte bort från husgrunden.

Detta innebär en ökad fuktbelastning mot grunden, vilket i sin tur kan orsaka fuktskador i huset.

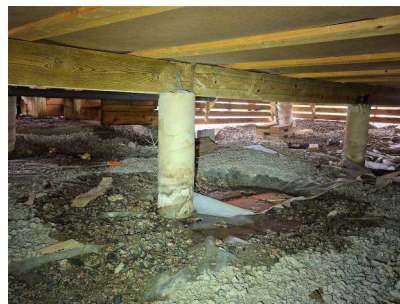
#### Utvändigt / Plintgrund

Följande noterades för plintgrunden:

- Vissa plintar och bärlinor är inte raka
- Marken lutar mot huset och lågpunkter förekommer i grunden där vatten samlas
- Altanen lutar mot grunden
- Tryckimpregnerat virke finns i konstruktionen
- Mikrobiell påväxt finns på blindbottenskivor
- Kondensvatten från luftvärmepumpens utedel leds inte bort från husgrunden
- Formpapp finns kvar kring plintar

På grund av förutsättningarna riskerar golvbjälklaget ovan plintgrunden att drabbas av fuktskador av naturlig fuktpåverkan. Detta kan orsaka mikrobiella skador (angrepp av mikroorganismer) som kan leda till att mikrobiell lukt sprids till boendemiljön. Om det träskyddsbehandlade virket utsätts för fukt kan även en kemisk doft uppstå.

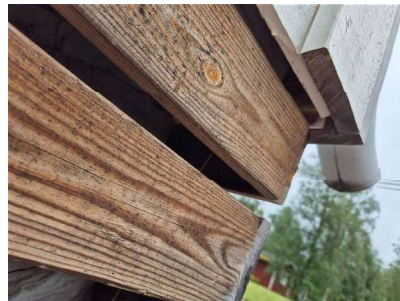
### Utvändigt / Fasad

Delar av fasadpanelen med tillhörande träkonstruktioner är bristfälligt målade. Vidare är delar av ändträet inte målat och vissa altanbrädor är placerade för nära panelen.

För att öka livslängden på fasadbeklädnaden rekommenderas målning och underhåll.

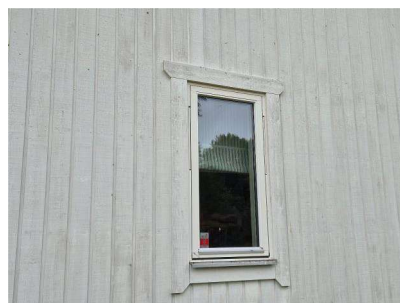
### Utvändigt / Fönster

Fönsterbleck är otäta vid infästningar och överbleck saknas.

Brister i plåtdetaljer medför en ökad risk för att vatten rinner in i väggen, vilket i sin tur kan leda till fuktskador i väggkonstruktionen.

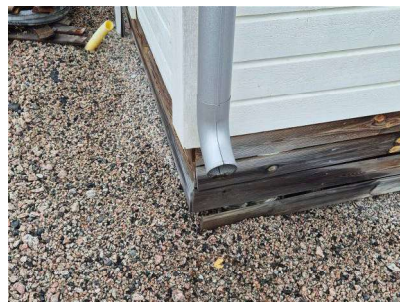
### Utvändigt / Hängrännor / Stuprör

Stuprör avslutas nära husliv.

Stuprör som avslutas intill husliv (ovan mark) kan medföra en ökad fuktbelastning på grundkonstruktion med fuktrelaterade skador som följd.

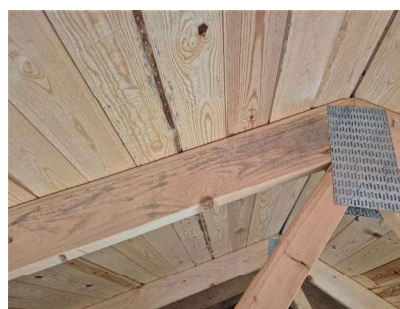
### Utvändigt / Vind

Mikrobiell påväxt finns på underlagstaket och takstolar samt noterades missfärgningar isoleringen.

Detta är ett tecken på att vinden har tillförts fukt inifrån bostaden.

Då ventilationssystemet förbättrats (tidigare självdrag (S)) samt tidigare otätheter tätats, bedöms fukttilförseln inifrån bostaden minskat och påväxten vara äldre.

Vid kontroll av vinden uppmättes fuktvärden under kritisk fuktnivå för mikrobiell tillväxt och en normal lukt upplevdes.

Fuktkvoten i underlagstak/takbjälkar uppmättes till cirka 8 %. Det finns risk för mikrobiell tillväxt om den relativa fuktigheten (RF) i den omgivande luften är över 75 %. I furuvirke motsvarar det en fuktkvot (FK) på 17 %.

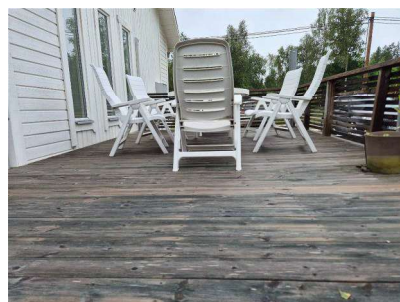
### Utvändigt / Altan

Följande noterades för altanen:

- Konstruktionen lutar mot huset
- Vissa plintar och bärlinor lutar där även svikt upplevdes
- Tillhörande träkonstruktioner har färgsläpp och torrsprickor

Detta medför en ökad fuktbelastning mot fasad och grund, vilket i sin tur kan leda till fuktskador i bakomliggande konstruktioner.

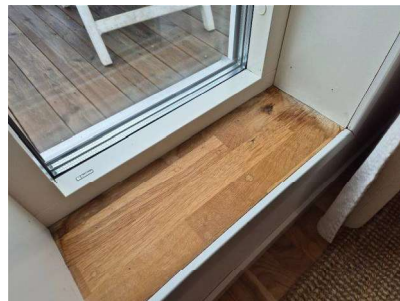
### Entréplan / Allmänt

Äldre missfärgningar och mikrobiell påväxt förekommer på fönsterbleck samt ytterväggar som uppstod av tidigare bristfällig inomhusventilation samt hög luftfuktighet.

Då ventilationssystemet förbättrats (tidigare självdrag (S)) bedöms inomhusventilationen förbättrats och luftigheten sänkts.

Golv är ojämna/lutar.

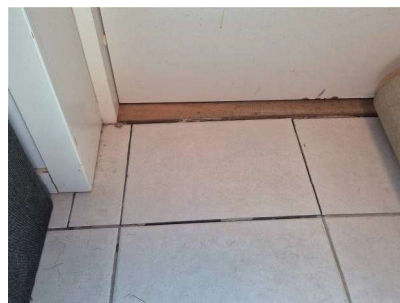
### Entréplan / Entréhall

"Bom/bomljud" noterades i enstaka klinkerplattor där även sprickor förekommer i fogar.

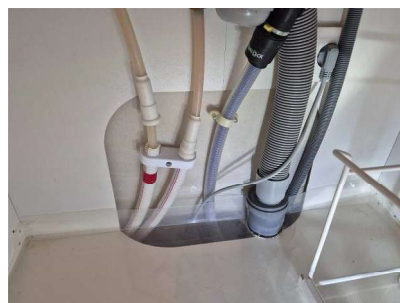
### Entréplan / Kök

Befintligt fuktskydd i diskbänkskåpet är placerat framför rören.

För att lättare upptäcka eventuella läckage rekommenderas fuktskyddet kompletteras. Om detta inte är applicerbart kan ett vattenlarm monteras som komplement.

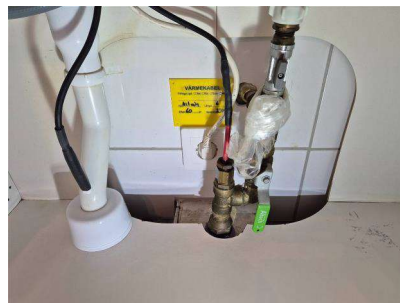
### Entréplan / Dusch / WC / Klädvård / VVB

Rör genomföringar finns i golv uppbyggd i "klack". Vidare förekommer sprickor i fogar samt har delar av inredningen svällt.

Normala fuktvärden indikerades mot klinker/kakel.

En viss fukt tränger alltid in bakom kakel/klinker via fogarna, detta är helt normalt och innebär inte att tätskiktet/våtrumsisoleringen under kaklet/klinkern är bristfälligt eller ur funktion.
