# Besiktningsprotokoll

Försäkringsbesiktning för Anticimex Säljarförsäkrat

| Fastighetsadress:<br>Lantmätarvägen 6b | |

| Besiktningsdatum:<br>2025-08-06 | Protokollnummer:<br>69169225 |

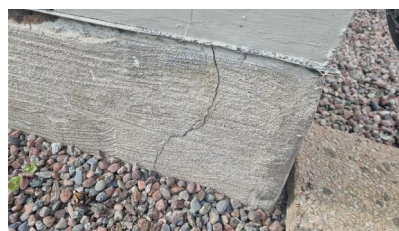
Mindre sprickor finns i sockel.

Dessa bedöms inte ha lett till bakomliggande skador.

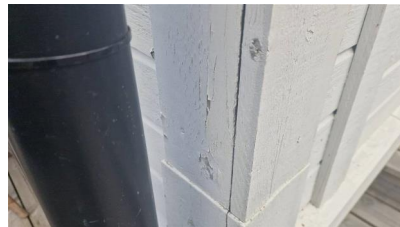
Fasadpanelen och vindskivor är lokalt i behov av målning/underhåll.

Fasadbeklädnad och träkonstruktioner där målningsbehov finns riskerar att få fukt- och rötskador på grund av sämre vattenavvisande förmåga.

För att öka livslängden på fasadbeklädnaden rekommenderas målning och underhåll.

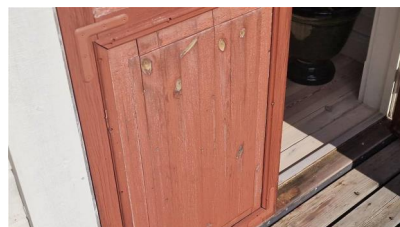
Dörrar är i behov av målning/underhåll

För att öka livslängden på dörr rekommenderas målning och underhåll.

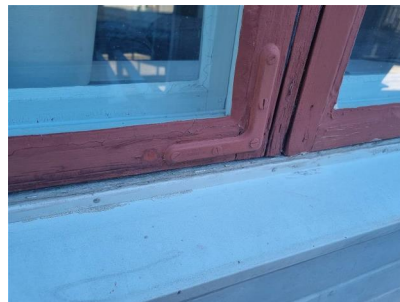
Äldre fönster har torrsprickor.

För att öka livslängden på fönster rekommenderas målning och underhåll.

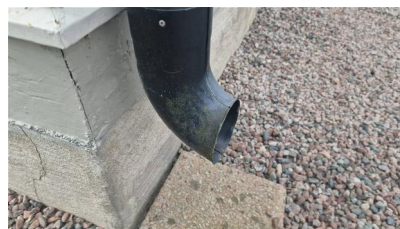
Stuprör är inte anslutet till markledning

Stuprör som inte är anslutet till markledning kan medföra en ökad fuktbelastning på grundmur/sockel som i sin tur kan leda till fuktrelaterade skador.

För att minska fuktbelastningen på grunden rekommenderas att vatten från stupröret leds bort från byggnaden.

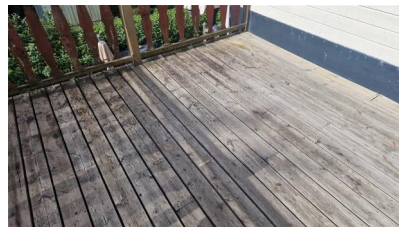
Taket under terrass kunde inte besiktas då trallen döljer takets yta.

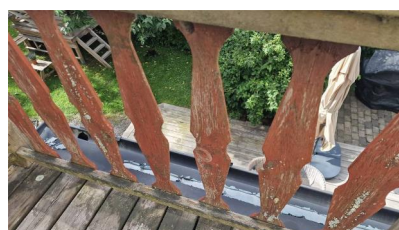
Balkongräcke och träkonstruktioner är i behov av målning/underhåll.

För att öka livslängden på balkonräcket och träkonstruktioner rekommenderas målning och underhåll.

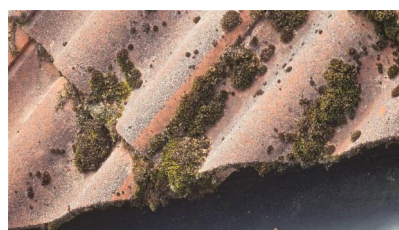
Takpannor med underlagstak av spiller

Med denna konstruktion är det extra viktigt att takpannorna är hela. Eftersom underlagstaket inte har en papp kan regn och snö som tränger in genom otätheter leta till fuktskador i underliggande konstruktion.

Vidare noteras att mindre mängd mosspåväxt finns på takpannor.

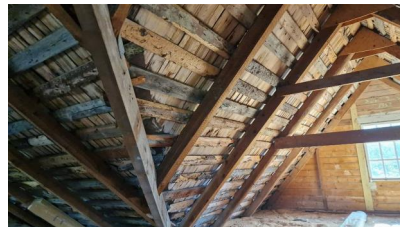
Vid kontroll av vinden uppmättes fuktvärden under kritisk fuktnivå för mikrobiell tillväxt och en normal lukt upplevdes.

Fuktkvoten i underlagstak/takbjälkar uppmättes vid besiktningstillfället till ca 8 - 9%.

En del äldre fuktfläckar finns på både väggar och i tak. Dessa var dock torra vid besiktningstillfället och bedöms ha uppstått innan takbytet.

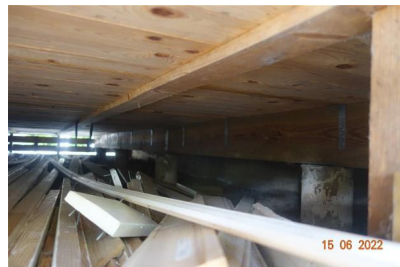
Vid kontroll av konstruktionen i krypgrund och plintgrund uppmättes fuktvärden under kritisk fuktnivå för mikrobiell tillväxt och normal lukt upplevdes.

Golvbjälklaget ovan den uteluftsventilerade grunderna riskerar att drabbas av fuktskador på grund av naturlig fuktpåverkan. Detta kan i sin tur leda till mikrobiella skador (angrepp av mikroorganismer) som kan leda till att mikrobiell lukt sprids till boendemiljön. Bjälklag bestående av asfaboard, vindpapp, mineralull och träkonstruktion. Träskyddsbehandlat virke finns i grunden. Grunden är för trång att besiktas i sin helhet. Inga uppenbara brister noteras i övrigt.

Bjälklag i plintgrunden bestående av trossbottenbrädor, mineralull och träkonstruktion. Organiskt material bestående av diverse lister och brädor förvaras under grunden.

Fuktkvoten i grunderna uppmättes till 14-15 %.

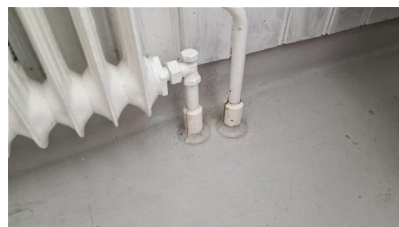
Våtutrymmet har äldre yt-/tätskikt.  
Rör genomföringar finns i golvet.  
Ena golvbrunnen är placerad för nära väggen.

Eftersom funktionen, som innebär att ytskiktet/tätskiktet ska vara vattentätt, kan vara nedsatt finns en ökad risk att vatten tränger igenom ytskiktet/tätskiktet med vattenskador i omkringliggande konstruktioner som följd.

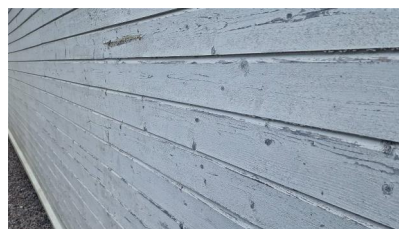
Fasadpanelen framförallt på byggnadens baksida är i behov av målning/underhåll.

För att öka livslängden på fasadbeklädnaden rekommenderas målning och underhåll.

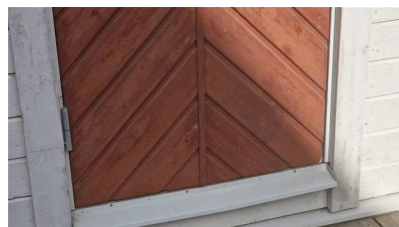
Dörrar är lokalt i behov av målning och underhåll.

För att öka livslängden på dörr rekommenderas målning och underhåll.

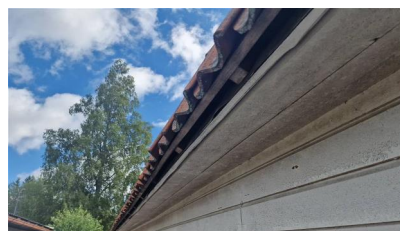
Stuprör är inte anslutet till markledning.  
Hängränna finns ej på baksidan.

Stuprör som inte är anslutet till markledning samt avsaknad av hängrännor kan medföra en ökad fuktbelastning på grunden som i sin tur kan leda till fuktrelaterade skador.

För att minska fuktbelastningen på grund och fasad rekommenderas att hängrännor och stuprör monteras och att vatten leds bort från byggnaden.

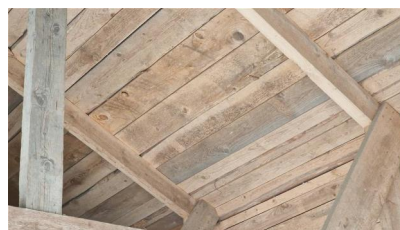
Vid kontroll av vinden uppmättes fuktvärden under kritisk fuktnivå för mikrobiell tillväxt och en normal lukt upplevdes.

Fuktkvoten i underlagstak/takbjälkar uppmättes vid besiktningstillfället till ca 8 - 9%.
