# Besiktningsprotokoll

Försäkringsbesiktning för Anticimex Säljarförsäkrat

| Fastighetsbeteckning:<br>Films-Österby 9:31 | |

| Besiktningsdatum:<br>2025-08-13 | Protokollnummer:<br>69185248 |

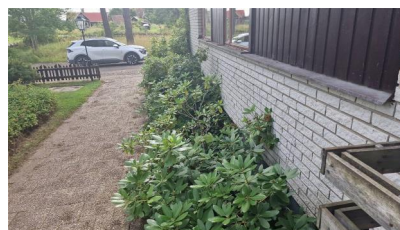
Växter finns i anslutning till grundmur.

När det finns rabatter och växter nära grundmuren finns risk att fukt stannar kvar i väggarna. Detta kan i sin tur orsaka invändiga fuktskador. Växternas rötter kan också skada grundmuren och sätta dräneringsledningen ur funktion.

Området närmast huset rekommenderas att vara fritt från växtlighet.

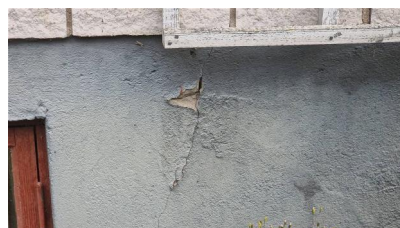
Sprickor finns i sockel.

Dessa bedöms inte ha lett till bakomliggande skador.

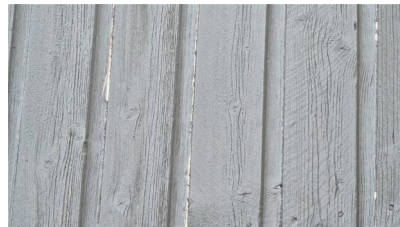
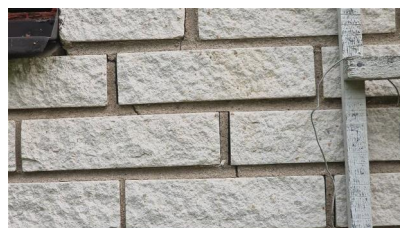
Fasadpanelen är i behov av mindre målning/underhåll.

-----  
Sprickor finns i fasad av kalksandsten.

Dessa bedöms inte ha lett till någon bakomliggande skada.

För att öka livslängden på fasadbeklädnaden rekommenderas målning och underhåll.

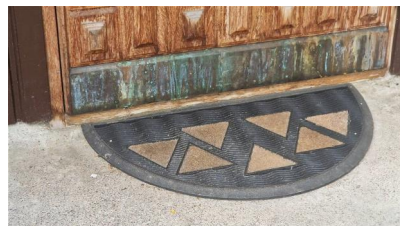
Tröskelbleck saknas under dörr.

Avsaknad av tröskelbleck medför att det finns risk för att vatten kan rinna in och orsaka fuktskador på tröskel och/eller i kringliggande vägg och bjälklag.

För att förhindra fuktskador på tröskel, karm samt intilliggande konstruktioner rekommenderas att tröskelbleck monteras.

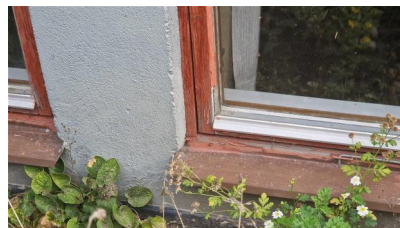
Fönster är i behov av målning/underhåll.

För att öka livslängden på fönster rekommenderas målning och underhåll.

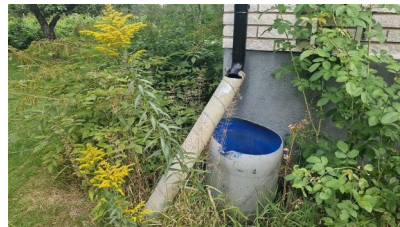
Stuprör är inte anslutet till markledning.

Stuprör som inte är anslutet till markledning kan medföra en ökad fuktbelastning på grundmur/sockel som i sin tur kan leda till fuktrelaterade skador.

I dagsläget leds vattnet bort från husgrunden med hjälp av slangar/rör, det är viktigt att tänka på att även i fortsättningen leda bort vatten från byggnaden för att på så vis minska fuktbelastningen på grunden.

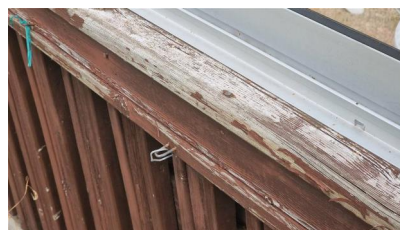
Altanräcke och träkonstruktioner är i behov av målning/underhåll.

Altanräcke och träkonstruktioner där målningsbehov finns riskerar att få fukt- och rötskador på grund av sämre vattenavvisande förmåga.

Vi rekommenderar att du utför målning/underhåll av altan.

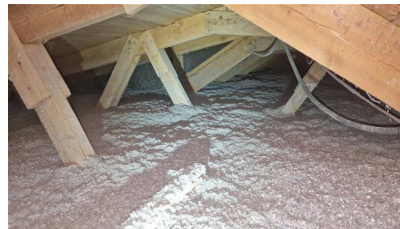
Vid kontroll av vinden uppmättes fuktvärden under kritisk fuktnivå för mikrobiell tillväxt och en normal lukt upplevdes.

Fuktkvoten i underlagstak/takbjälkar uppmättes vid besiktningstillfället till ca 8 - 9 %.

Vindsdel mot garaget har inte kunnat inspekteras då landgång inte finns över hela vinden.

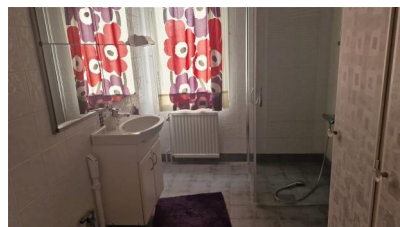
Normala fuktvärden indikerades mot klinker/kakel.

En viss fukt tränger alltid in bakom kakel/klinker via fogarna, detta är helt normalt och innebär inte att tätskiktet/ våtrumsisoleringen under kaklet/klinkern är bristfälligt eller ur funktion.

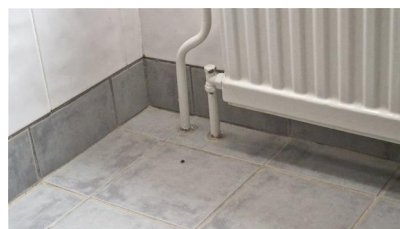
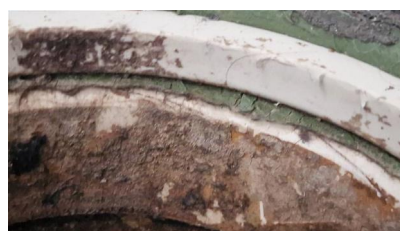
Tätskikt är felmonterat i golvbrunnen.  
Golvbrunnen är inte utbytt i samband med renoveringen.  
Rör genomföringar finns i golvet.

När tätskikt är felmonterat i golvbrunnen innebär det risk för fuktskador.  
Vatten kan tränga ner i omkringliggande konstruktioner med fuktrelaterade skador som följd.

Försäkringsbolagen (villahem) har inga egna krav på arbetsutförande, utan hänvisar till fackmässigt utförande. Fackmässigt utförande innebär att arbetet ska utföras enligt Boverkets byggregler, gällande branschregler samt monteringsanvisningar för samtliga material. Följs inte detta riskerar man få nedsatt eller i värsta fall helt utebliven skadeersättning, vid en skada.

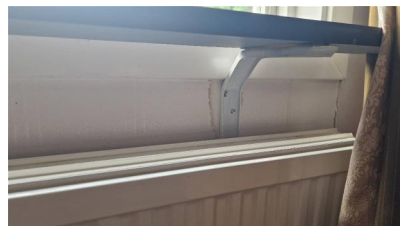
Väggen har fuktfläckar.

Fuktfläckar kan bero på olika saker, och kan vara ett tecken på en tidigare eller en pågående fuktskada.

Vid besiktningstillfället var dessa fläckar torra och bedöms ha uppstått på grund av övervattnade blomkrukor.

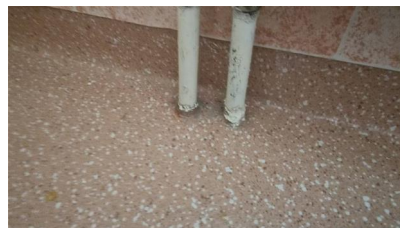
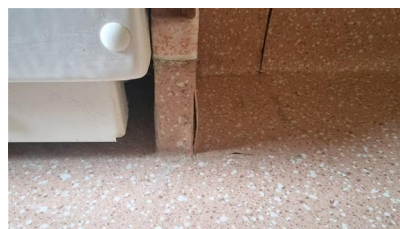
Våtutrymmet har äldre yt-/tätskikt.  
Rör genomföringar finns i golvet.  
Väggbeklädnad har lokalt släppt från underlaget.  
Golv och väggbeklädnad är otät vid skarvar.

Utrymmet är äldre och har passerat tiden för sin tekniska livslängd.

Renovering av utrymmet rekommenderas. Kontakta en behörig våtrumsentreprenör för en renovering. I samband med renoveringen bör omkringliggande konstruktioner kontrolleras för att upptäcka eventuella följdskador.

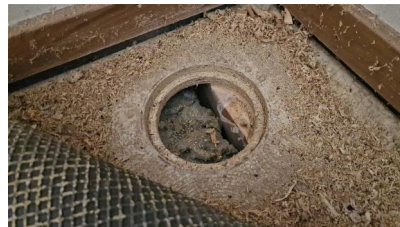
Vid kontroll av konstruktion uppmättes fuktvärden över kritisk nivå för mikrobiell tillväxt men normal lukt upplevdes.

Grundläggningen består av en betongplatta på mark utan underliggande isolering och med ett uppreglat isolerat golv dikt an betongen. Denna konstruktion får ofta skador på grund av naturlig fuktvandring.

Golvspån, isolering, plast samt träfärgade regler på träklots mot betongplattan.

Fuktkvoten uppmättes till ca 21 %.

Vi rekommenderar en fördjupad undersökning för att bedöma orsak och omfattning. Det är viktigt att tänka på att denna rekommendation om fördjupad undersökning gäller hela den uppreglade golvkonstruktionen.

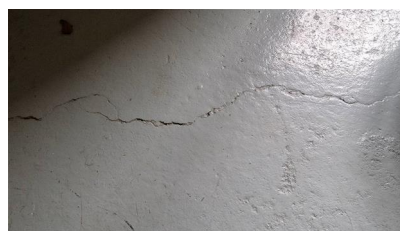
Sprickor finns i golv.

Dessa bedöms inte ha lett till bakomliggande skador.

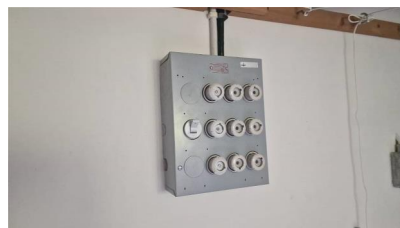
Golvbrunn i pannrum är i dåligt skick.

Jordfelsbrytare finns ej.  
Gruppförteckning över el-centralen saknas.

Det finns inget krav att hus byggda före år 2000 ska ha jordfelsbrytare.  
Jordfelsbrytaren minskar dock risken för personskador och brand orsakade av elanläggningen.

Kontakta en elektriker för kontroll och åtgärd.

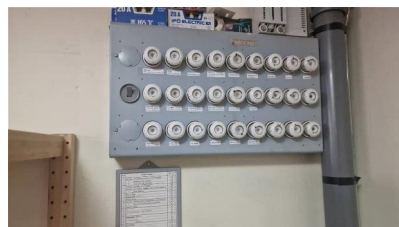
Jordfelsbrytare finns ej.

Det finns inget krav att hus byggda före år 2000 ska ha jordfelsbrytare. Jordfelsbrytaren minskar dock risken för personskador och brand orsakade av elanläggningen.

Kontakta en elektriker för kontroll och åtgärd.

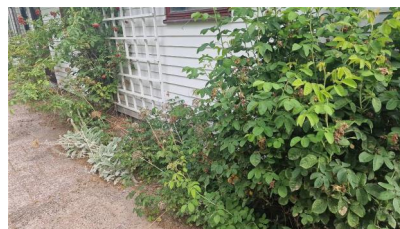
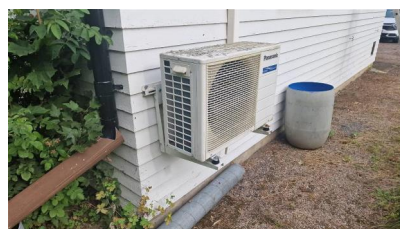
Växter finns i anslutning till grundmur.  
Kondensvatten från luftvärmepumpens utedel leds inte bort från grunden.

När det finns rabatter och växter nära grundmuren finns risk att fukt stannar kvar i väggarna. Detta kan i sin tur orsaka invändiga fuktskador. Växternas rötter kan också skada grundmuren och sätta dräneringsledningen ur funktion.

Området närmast huset rekommenderas att vara fritt från växtlighet.  
Kondensvatten skall ledas bort.

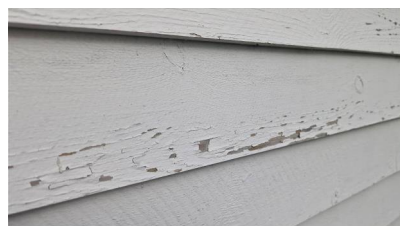
Fasadpanelen är i behov av mindre målning/underhåll.

För att öka livslängden på fasadbeklädnaden rekommenderas målning och underhåll.

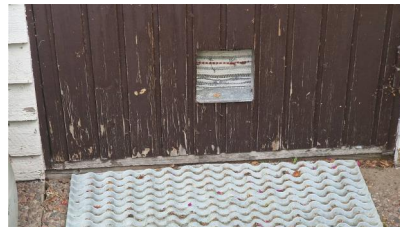
Dörrar är i behov av målning och underhåll.  
Tröskelbleck finns ej.

För att öka livslängden på dörr rekommenderas målning och underhåll samt montering av tröskelbleck.

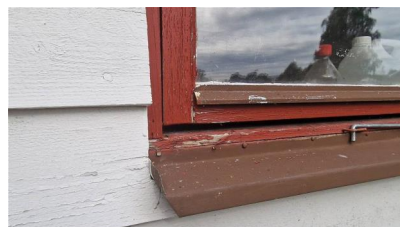
Fönster är i behov av målning/underhåll.

För att öka livslängden på fönster rekommenderas målning och underhåll.

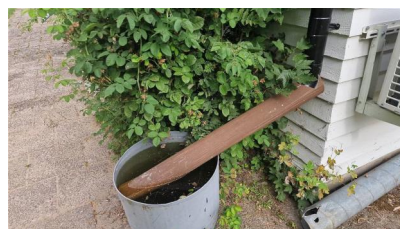
Stuprör är inte anslutet till markledning.

Stuprör som inte är anslutet till markledning kan medföra en ökad fuktbelastning på grundmur/sockel som i sin tur kan leda till fuktrelaterade skador.

I dagsläget leds vattnet bort från husgrunden med hjälp av slangar/rör, det är viktigt att tänka på att även i fortsättningen leda bort vatten från byggnaden för att på så vis minska fuktbelastningen på grunden.

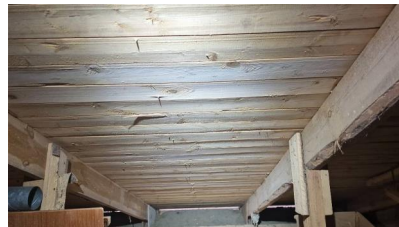
Vid kontroll av vinden har fuktvärden under kritisk fuktnivå för mikrobiell tillväxt uppmätts, dock finns mikrobiell påväxt på underlagstak.

Fuktkvoten i underlagstak/takbjälkar uppmättes till 8 - 9 %.

Den upptäckta mikrobiella påväxten på underlagstaket är ett tecken på att vinden har tillförts eller tillförs fukt inifrån bostaden. Observera att besiktning av bostadens ventilationssystem inte har ingått i uppdraget.

För att komma tillrätta med detta kan fukttillförseln inifrån bostaden behöva minskas. Det kan göras genom att ventilationen i bostaden förbättras samt att eventuella otätheter i vindsbjälklaget (tak-/väggvinklar, taklucka med mera) tätas. Läs Anticimex faktablad om oppvärmda vindsutrymmen för tips och råd.
