# Besiktningsprotokoll

Försäkringsbesiktning för Anticimex Säljarförsäkrat

| Fastighetsadress:<br>Åloppe 139 | |

| Besiktningsdatum:<br>2025-07-01 | Protokollnummer:<br>69103487 |

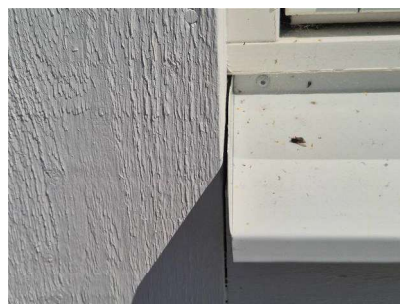
Fönsterbleck är otäta vid infästningar.

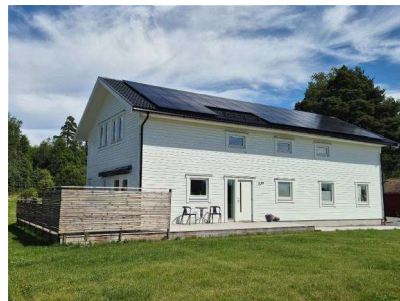
Takfotsplåt är inte placerad under underlagsduken och mindre omfattning av mosspåväxt finns på betongpannor.

-----  
Besiktning av yttertaket har genomförts från mark.

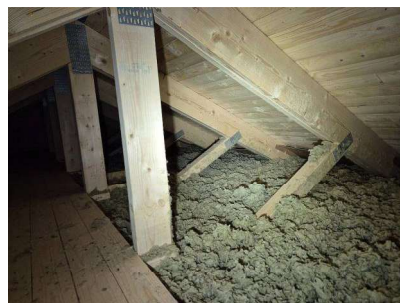
Vid kontroll av vinden uppmättes fuktvärden under kritisk fuktnivå för mikrobiell tillväxt och en normal lukt upplevdes.

Fuktkvoten i underlagstak/takbjälkar uppmättes till cirka 8 %. Det finns risk för mikrobiell tillväxt om den relativa fuktigheten (RF) i den omgivande luften är över 75 %. I furuvirke motsvarar det en fuktkvot (FK) på 17 %.

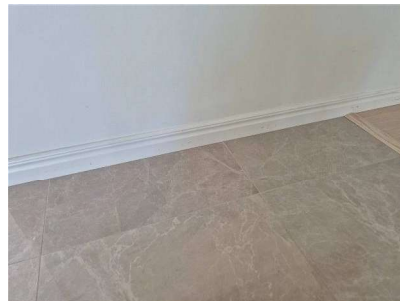
"Bom/bomljud" noterades i enstaka klinkerplattor.

Detta bedöms inte ha uppstått på grund av underliggande skador.

Jordfelsbrytare finns installerad vid elcentralen, dock är gruppförteckningen inte placerad i skåpet.

Kontroll av konstruktion inte utförd.

Kontroll av konstruktion med fuktmätning är inte utförd då huset är grundlagt med platta på mark med underliggande isolering, denna grundläggning är inte en så kallad riskkonstruktion utan anses vara fuktsäker.

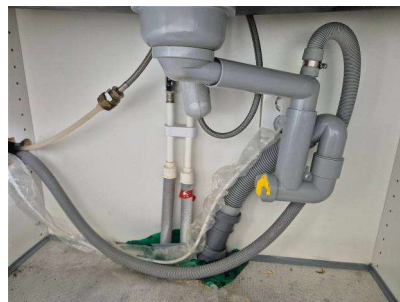
Avloppsslang från diskmaskin är inte fast monterad och fuktskydd finns inte under kyl, frys och otätheter förekommer kring rör genomföringar i fuktskyddet i diskbänksskåpet. Vidare har träpartier intill kyl svällt något.

För att hindra brott på slangen rekommenderas komplettering av upphängningsbygel och för att lättare upptäcka eventuella läckage, komplettera fuktskydd.

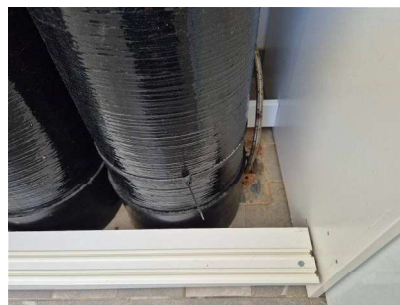
Golvbrunnen är inte besiktningsbar på grund av utrustning.

Vi rekommenderar en kompletterande besiktning när golvbrunnen är tillgänglig och rengjord.

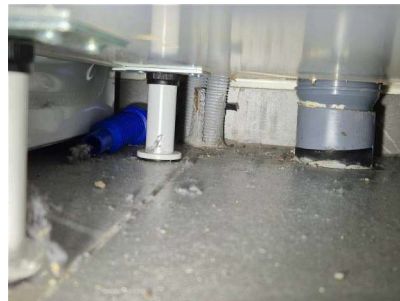
Rör genomföringar finns i golv utan genomföringshylsor.

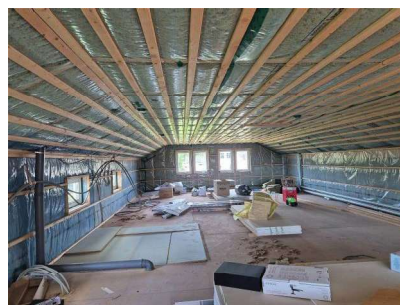
Övre plan är inte inredd och besiktning av utrymmet har inte kunnat genomföras.

Vi rekommenderar en kompletterande besiktning när övre plan är färdigställt.

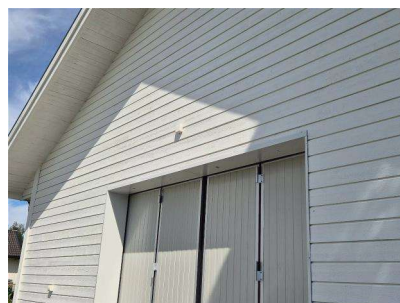
Överbleck saknas ovan garageport.

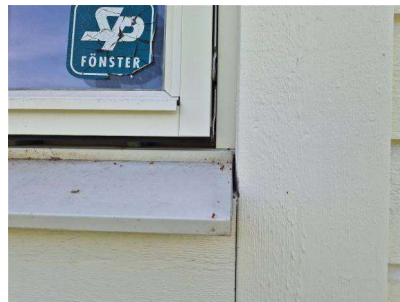
Fönsterbleck är otäta vid infästningar.

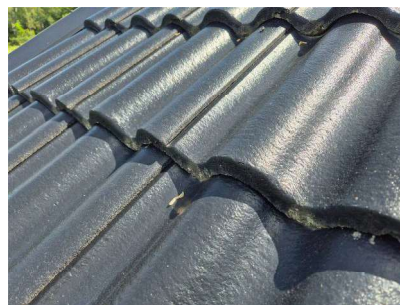
Underlagstaket har inte kunnat besiktas på grund av parallelltak.

Takfotsplåt är inte placerad under underlagsduken och mindre omfattning av mosspåväxt finns på betongpannor.

Besiktning av yttertaket har genomförts från mark samt anliggande stegen.
