# Besiktningsprotokoll

Försäkringsbesiktning för Anticimex Säljarförsäkrat

| Fastighetsadress:<br>Dillners Väg 5 | |

| Besiktningsdatum:<br>2025-12-29 | Protokollnummer:<br>69468660 |

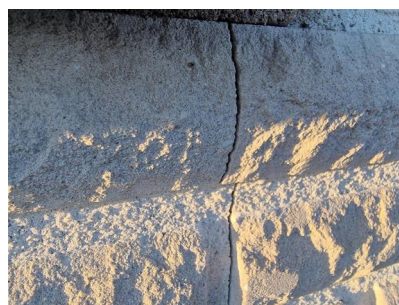
Mindre sprickor i fasad av kalksandsten (mexitegel).

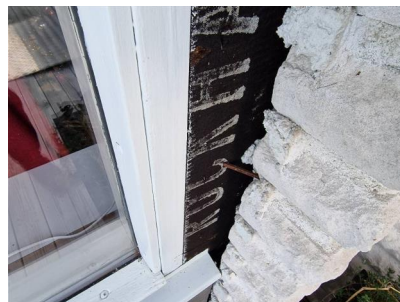
Lokalt saknas panel.

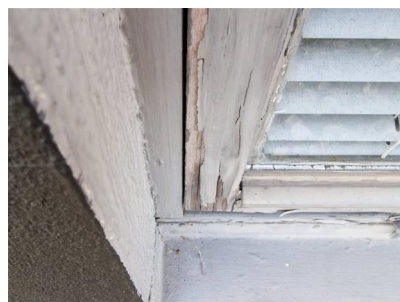
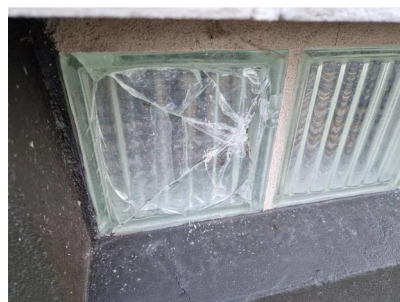
Källarfönster har färgsläpp och torrsprickor. Lokalt trasigt glas.

Fönsterbågar och fönsterkarmar där målningsbehov finns riskerar att få fukt- och rötskador på grund av sämre vattenavvisande förmåga.

För att öka livslängden på fönster rekommenderas målning och underhåll.

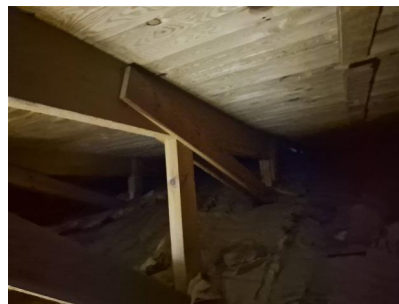
Vid kontroll av vinden uppmättes fuktvärden under kritisk fuktnivå för mikrobiell tillväxt och en normal lukt upplevdes. Fuktkvoten i underlagstak/takbjälkar uppmättes till 9 %. Vinden besiktigad där landgångar fanns monterade.

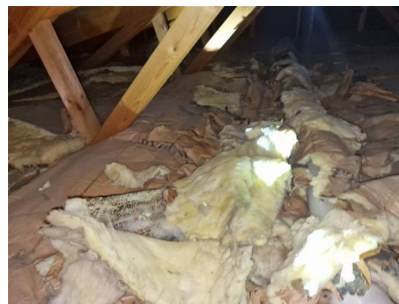
Vindsutrymmet kunde inte besiktas i sin helhet eftersom landgångar delvis saknas.

Vi rekommenderar en kompletterande besiktning när landgångar monterats över hela vinden.

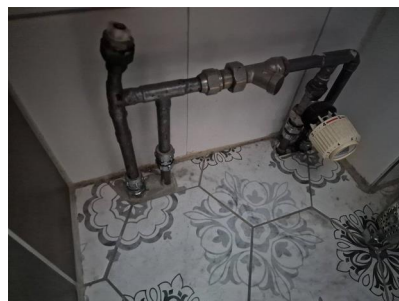
Rör genomföring finns i golv.

Rör genomföringar i golv medför en ökad risk för att vatten tränger ner i omkringliggande konstruktioner och orsakar fuktskador.

Inga förhöjda fuktindikationer noterades i utrymmet.

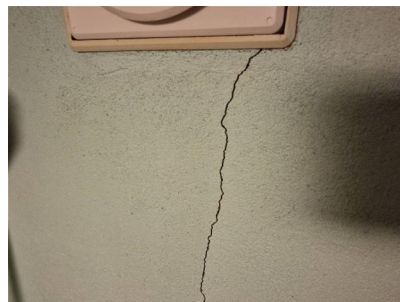
Mindre sprickor förekommer i putsade väggar.

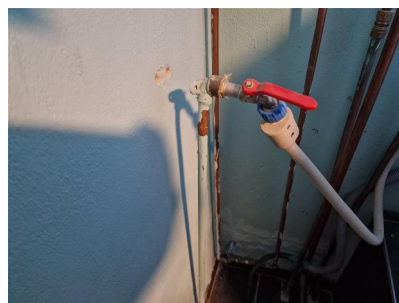
Äldre gjutjärnsbrunn.

Vattenledning till tvättmaskinen sitter löst.

Fuktindikering ej möjlig i utrymmet pga naturlig fukt.
