# Besiktningsprotokoll

Försäkringsbesiktning för Anticimex Säljarförsäkrat

| Fastighetsadress:<br>Strandvägen 44 | |

| Besiktningsdatum:<br>2025-09-30 | Protokollnummer:<br>69296077 |

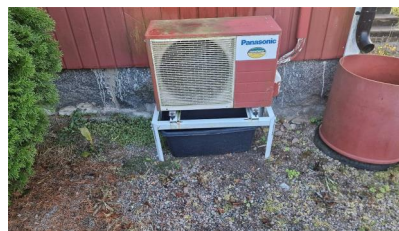
Kondensvatten från luftvärmepumpens utedel samlas i dagsläget upp i kärl.

Det är viktigt att även i fortsättningen leda bort vatten från husgrunden och tänka på att dessa kärl inte svämmas över och blöter upp marken mer än nödvändigt.

Vidare noteras att marken delvis lutar mot huset.

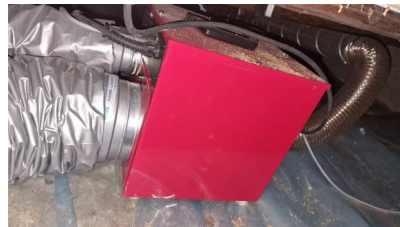
Torpargrund med installerad avfuktare.

Fuktkvoten uppmättes till 12 - 13%.

Äldre spår av träskadeinsekter, fuktfläckar och mindre rötskador noteras i bärlinor och upplagsbrädor.

Dessa bedöms dock ej ha orsakat några bakomliggande skador.

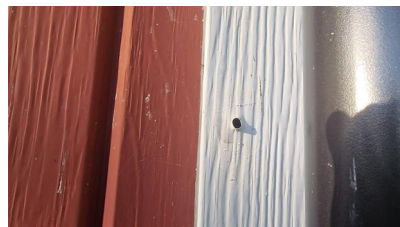
Fasaden har otätheter i plåten.

Otätheterna medför en ökad risk för att fukt tränger in bakom fasaden vilket i sin tur kan orsaka fuktskador.

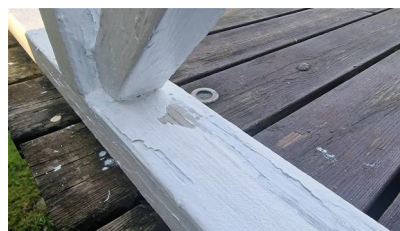
Altanräcke och träkonstruktioner är i behov av målning/underhåll.

Vi rekommenderar att du utför målning/underhåll av altan.

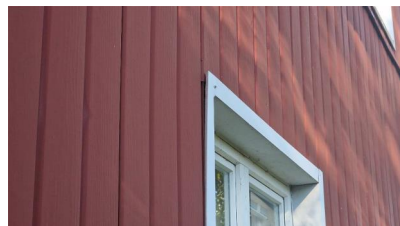
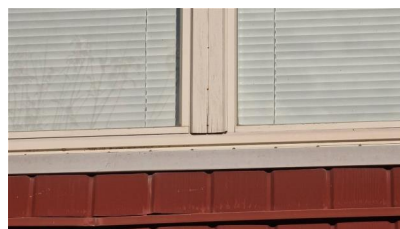
Överbleck saknas ovan fönster.

Avsaknad av bleck ovanför fönster medför en ökad risk för att vatten kan rinna in och orsaka fuktrelaterade skador i omkringliggande konstruktioner.

-----  
Vidare noteras att fönster delvis är i behov av målning/underhåll.

För att öka livslängden på fönster rekommenderas målning och underhåll.

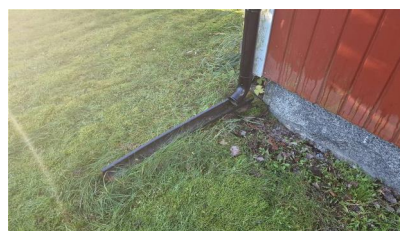
Stuprör är inte anslutet till markledning.

Stuprör som inte är anslutet till markledning kan medföra en ökad fuktbelastning på grundmur/sockel som i sin tur kan leda till fuktrelaterade skador.

I dagsläget leds vattnet bort från husgrunden med hjälp av rännor och kärl, det är viktigt att tänka på att även i fortsättningen leda bort vatten från byggnaden för att på så vis minska fuktbelastningen på grunden.

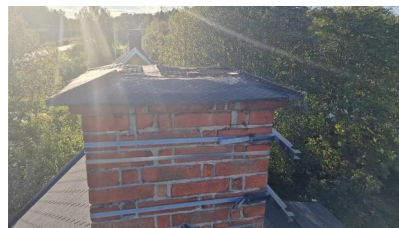
Skorstenen saknar väderskydd.

Väderskydd kan monteras för att skydda mot nederbörd som annars kan orsaka fuktskador och frostsprängning i skorstenen/ murstocken.

Vi rekommenderar att du kontaktar en fackman för att ta reda på hur och om ett väderskydd ska monteras.

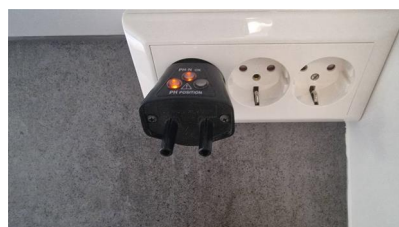
Funktionskontroll av jordade eluttag.

Vid stickprovskontroll av jordade eluttag i kök samt våtrum noterades inga avvikelser.

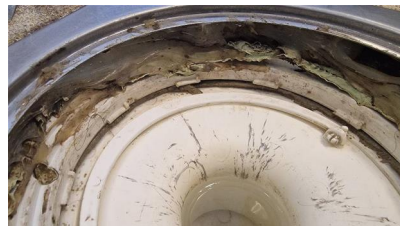
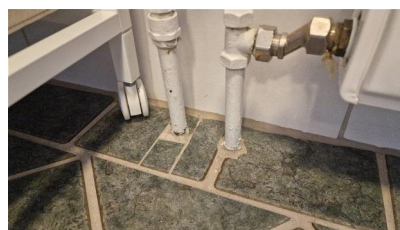
Våtutrymmet har äldre yt-/tätskikt.

Eftersom funktionen, som innebär att ytskiktet/tätskiktet ska vara vattentätt, kan vara nedsatt finns en ökad risk att vatten tränger igenom ytskiktet/tätskiktet med vattenskador i omkringliggande konstruktioner som följd.

Tätskikt är felmonterad i golvbrunnen (sticker ut under klämringen). Rör genomföring finns i golvet.

När tätskikt är felmonterat i golvbrunnen innebär det risk för fuktskador. Vatten kan tränga ner i omkringliggande konstruktioner med fuktrelaterade skador som följd.

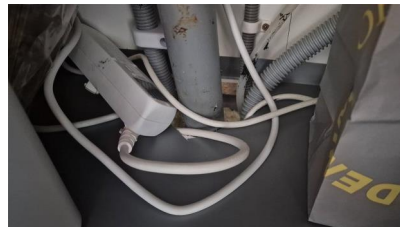
Fuktskydd finns i diskbänksskåp men tätar ej runt genomföringar.

Utan fuktskydd är det svårt att upptäcka läckage från rörledningar. Vatten kan då tränga in i omkringliggande konstruktioner och orsaka fuktskador.

För att upptäcka eventuella läckage, installera ett fuktskydd.
