# Besiktningsprotokoll

Försäkringsbesiktning för Anticimex Säljarförsäkrat

| Fastighetsadress:<br>Trillavägen 2 | |

| Besiktningsdatum:<br>2025-11-04 | Protokollnummer:<br>69357215 |

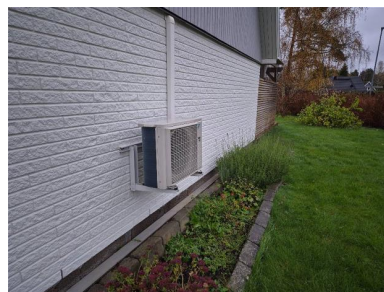
Kondensvatten från luftvärmepumpens utedel leds inte bort från husgrunden.

Detta medför ökad risk för att vatten tränger in i anslutande konstruktioner, vilket i sin tur kan leda till fuktrelaterade skador. Observera att besiktning av byggnadens värmesystem eller värmepumpen inte har ingått i uppdraget.

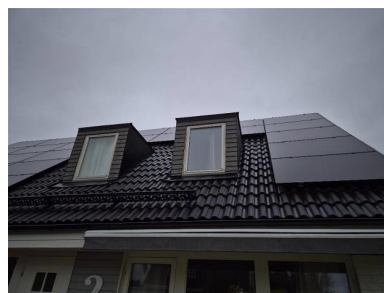
Fönster på övre plan är i behov av målning/underhåll.

För att öka livslängden på fönster rekommenderas målning och underhåll.

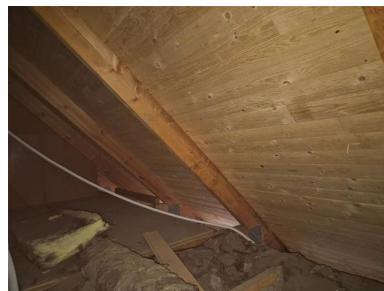
Vid kontroll av vinden uppmättes fuktvärden under kritisk fuktnivå för mikrobiell tillväxt och en normal lukt upplevdes.

Fuktkvoten i underlagstak/takbjälkar uppmättes till 11 %.

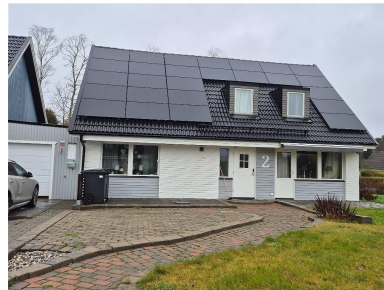
Besiktning av yttertaket har genomförts från mark, anliggande stege samt takstege.

Delar av taket har inte kunnat besiktigats då den täcks av solpaneler.

I övrigt inget att notera.

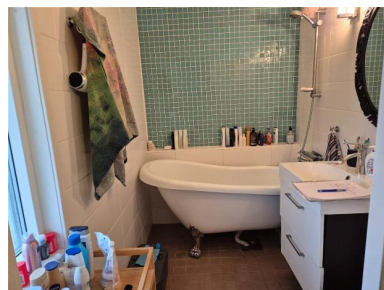
Normala fuktvärden indikerades mot klinker/kakel.

En viss fukt tränger alltid in bakom kakel/klinker via fogarna, detta är helt normalt och innebär inte att tätskiktet/ våtrumsisoleringen under kaklet/klinkern är bristfälligt eller ur funktion.

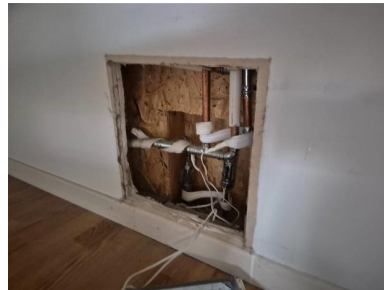
Rörslits saknar vattentät botten.

En rörslits ska ha en vattentät botten och vara försedd med skvallerrör. När det saknas ökar risken för att ett läckage inte upptäcks i tid. Det kan leda till fuktskador i omkringliggande konstruktioner.

Fuktvarnare noterades i skåpet.

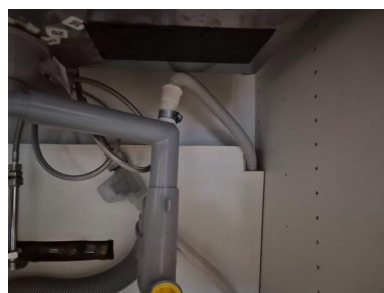
Fuktskydd saknas i diskbänksskåp.

Upphängningsbygel saknas på avloppslang från diskmaskinen.

För att upptäcka eventuella läckage, installera ett fuktskydd.

För att hindra brott på avloppsslang rekommenderas komplettering av upphängningsbygel.

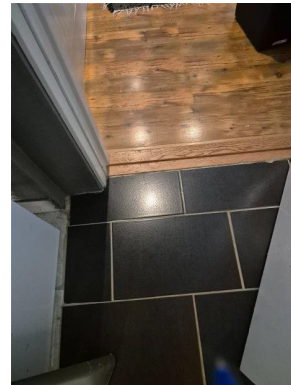
Tröskel är felmonterad.

När tätskikt är inte anslutet mot tröskel medför risk att vatten tränger in i angränsande konstruktioner och rum vilket i sin tur kan leda till fuktnrelaterade skador.

Golvlutning.

Brister i golvets och/eller tätskiktets lutning medför risk för att vatten tränger in i omkringliggande konstruktioner/utrymmen vilket i sin tur orsakar fuktnrelaterade skador. Det medför också ökad risk för att vatten blir stående i golvets lågpunkter, vilket kan orsaka missfärgningar på klinker/fogar samt att "unken" lukt uppstår.

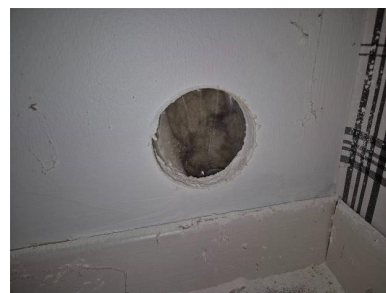
Vid kontroll av väggsyllar uppmättes fuktvärden under kritisk nivå för mikrobiell tillväxt och normal lukt upplevdes.

Fuktkvoten uppmättes till 12 %.

Golvlutning.

Brister i golvets och/eller tätskiktets lutning medför risk för att vatten tränger in i omkringliggande konstruktioner/utrymmen vilket i sin tur orsakar fuktnrelaterade skador. Det medför också ökad risk för att vatten blir stående i golvets lågpunkter, vilket kan orsaka missfärgningar på klinker/fogar samt att "unken" lukt uppstår.

Via det borrarade hålet i köket noterades gipsskiva, åldersbeständig plastfolie, mineralull samt träreglar.

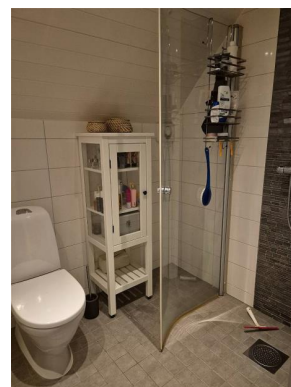
Normala fuktvärden indikerades mot klinker/kakel.

En viss fukt tränger alltid in bakom kakel/klinker via fogarna, detta är helt normalt och innebär inte att tätskiktet/ våtrumsisoleringen under kaklet/klinkern är bristfälligt eller ur funktion.
