# Besiktningsprotokoll

Försäkringsbesiktning för Anticimex Säljarförsäkrat

| Fastighetsadress:<br>Bänkvägen 7 | |

| Besiktningsdatum:<br>2025-11-20 | Protokollnummer:<br>69407131 |

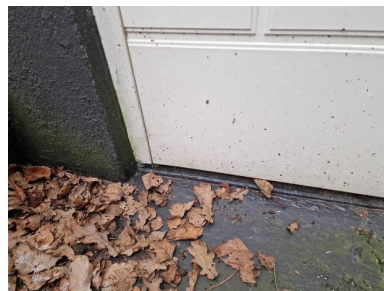
Tröskelbleck saknas lokalt under dörr.

Avsaknad av tröskelbleck medför att det finns risk för att vatten kan rinna in och orsaka fuktskador på tröskel och/eller i kringliggande vägg och bjälklag.

För att förhindra fuktskador på tröskel, karm samt intilliggande konstruktioner rekommenderas att tröskelbleck monteras.

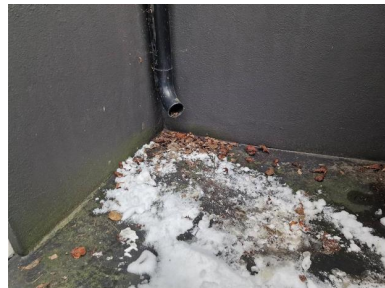
Vid källardörren noteras att stuprör från altan avslutas mot dagvattenbrunn nedanför yttre källartrappa.

Här är det extra viktigt att säkerställa avrinningen och se till så att brunnen hålls ren för att undvika att vatten svämmas över.

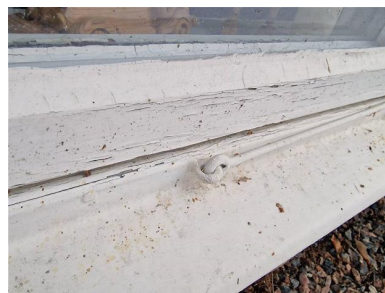
Äldre fönster är i behov av målning/underhåll.

För att öka livslängden på fönster rekommenderas målning och underhåll.

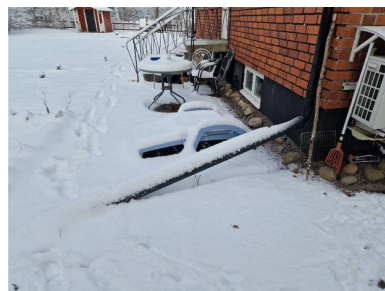
Stuprör är inte anslutet till markledning.

Stuprör som inte är anslutet till markledning kan medföra en ökad fuktbelastning på grundmur/sockel som i sin tur kan leda till fuktrelaterade skador.

I dagsläget leds vattnet delvis bort från husgrunden med hjälp av rör, det är viktigt att tänka på att även i fortsättningen leda bort vatten från byggnaden för att på så vis minska fuktbelastningen på grunden.

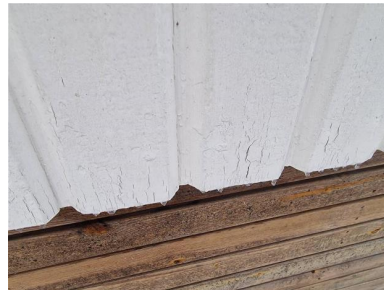
Altanräcke och träkonstruktioner är i behov av målning/underhåll.

Altanräcke och träkonstruktioner där målningsbehov finns riskerar att få fukt- och rötskador på grund av sämre vattenavvisande förmåga.

Vi rekommenderar att du utför målning/underhåll av altan.

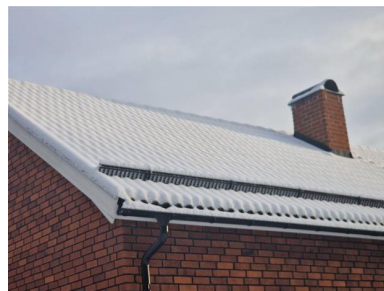
Yttertaket var snötäckt vid besiktningen.

Då yttertaket var snötäckt vid besiktningstillfället kunde inte besiktning av taket genomföras.

Vi rekommenderar en kompletterande besiktning när taket är fritt från snö.

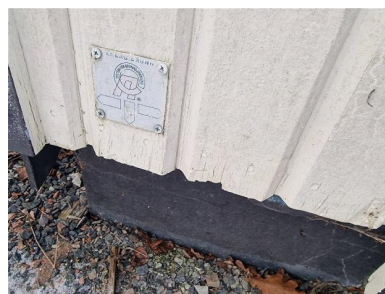
Fasadpanelen är i behov av målning/underhåll.

För att öka livslängden på fasadbeklädnaden rekommenderas målning och underhåll.

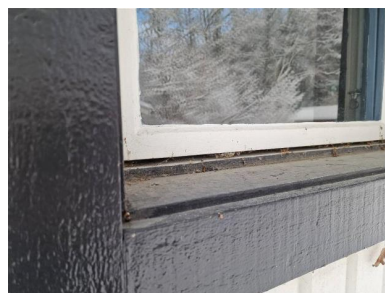
Fönsterbleck saknas på fönster.

Avsaknad av fönsterbleck medför en ökad risk för att vatten kan rinna in och orsaka fuktrelaterade skador i omkringliggande konstruktioner.

För att minska risken för fuktskador i karm och väggkonstruktionen rekommenderas att ett fönsterbleck monteras.

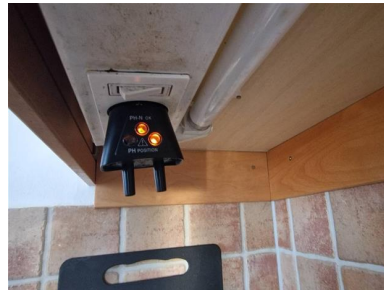
Funktionskontroll av jordade eluttag.

Vid stickprovskontroll av jordade eluttag i kök samt våtrum noterades inga avvikelser.

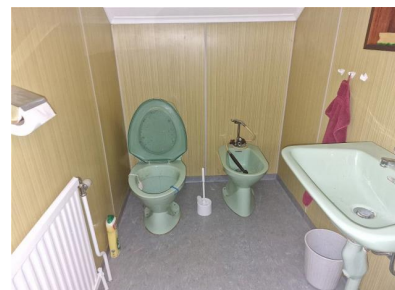
Utrymmet har äldre yt-/tätskikt.

Eftersom funktionen, som innebär att ytskiktet/tätskiktet ska vara vattentätt, är nedsatt finns en ökad risk att vatten tränger igenom ytskiktet/tätskiktet med vattenskador i omkringliggande konstruktioner som följd.

Strömbrytare är täckt med tape.

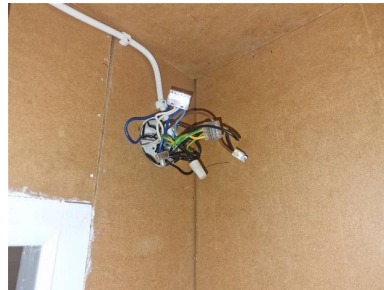
Skyddslock saknas på kopplingsdosa.

Montera skyddslock.

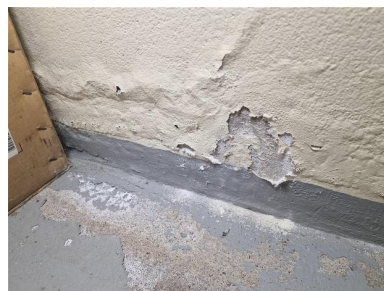
Byggnadens dränering har blivit till åren och i källaren förekommer det idag tecken på att det utvändiga fuktskyddet är föråldrat och har tappat sin funktion. Detta har resulterat i puts- samt färgsläpp på källarväggarnas insida. Dessa skador är främst estetiska om utrymmets väggar och golv enbart består av mineraliska material (påreglade väggar samt uppreglade golv kan däremot utveckla avvikande lukter om de utsätts för fukt under en längre tid) men för att åtgärda detta behöver det utvändiga fuktskyddet förbättras.

Dock bör nämnas att den tekniska livslängden på det utvändiga tätskiktet har uppnåtts.

Puts, färgsläpp samt lokala saltutfällningar finns på källarväggar.

Puts- och färg som släppts från underlaget invändigt på källarytterväggarna är ett tecken på att källarens utvändiga fuktskydd inte längre fungerar tillfredsställande.

Ålder på det utvändiga fuktskyddet var okänd vid besiktningstillfället.

För att åtgärda detta måste källarens utvändiga fuktskydd förbättras. Läs Anticimex faktablad om källare för tips och råd.

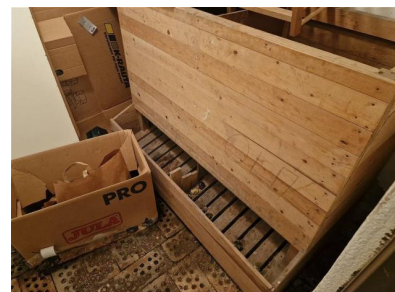
Mikrobiell lukt känns vid inträdet till utrymmet.

Vi rekommenderar en fördjupad undersökning för att bedöma orsak och omfattning  
(Det finns en gammal potatislåda i källaren som kan vara en trolig orsaken till den avvikande lukt som noterats).

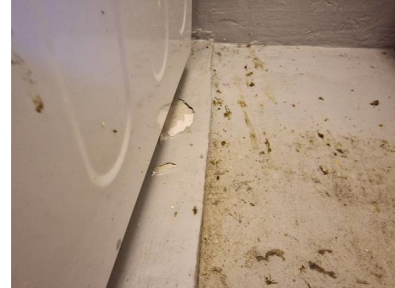
Våtutrymme med målade väggar samt golv av målad betong. Färgsläpp finns lokalt på golv.

Om golv och väggar med direkt markkontakt saknar underliggande/utvändig värmeisolering kan tätskikt normalt uteslutas om golv och väggmaterial i sin helhet består av mineraliskt material. Eventuell fuktinträngning kan då fritt ske genom konstruktionerna utan att stoppas upp och anhopas under/framför tätskiktet. Dock bör tätskikt utföras lokalt på golv och vägg vid duschplats eller liknande för att undvika onödigt nedfuktning av konstruktionerna.

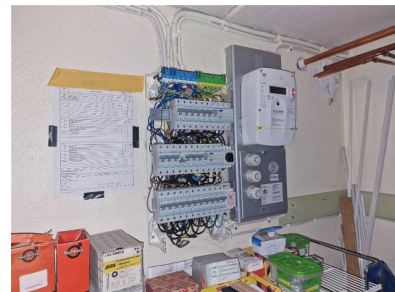
Proppskåpet saknar skyddshölje.

Kontakta en elektriker för kontroll och åtgärd.

I samband med detta rekommenderas att övrig el ses över för att utesluta fel.
