# Besiktningsprotokoll

Försäkringsbesiktning för Anticimex Säljarförsäkrat

| Fastighetsadress:<br>Långtibble 337 | |

| Besiktningsdatum:<br>2026-02-13 | Protokollnummer:<br>69543367 |

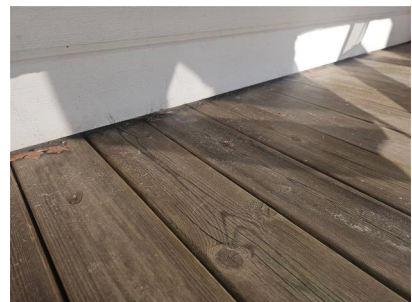
Fasadpanelen avslutas nära altanen. Detta kan medföra ökad fuktbelastning på fasaden vid regn och snösmältning.

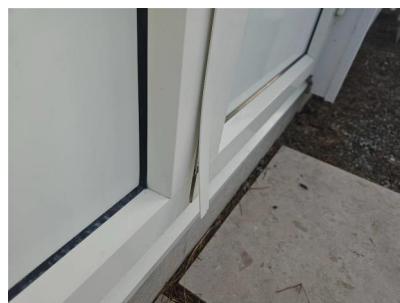
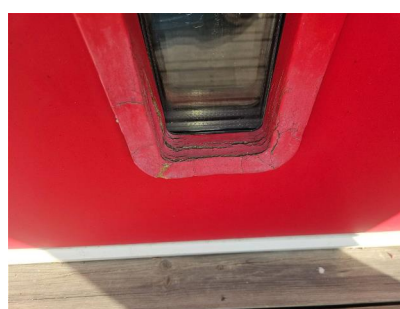
Dörrlist har släppt från dörren. Se över möjligheten att återmontera listen.

Vidare noterades underhållsbehov på dörr.

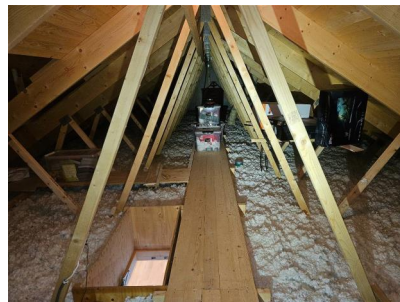
Vid kontroll av vinden uppmättes fuktvärden under kritisk fuktnivå för mikrobiell tillväxt och en normal lukt upplevdes. Fuktkvoten i underlagstak/takbjälkar uppmättes till 12-13 %.

Delar av vinden består av parallellisolerat tak.

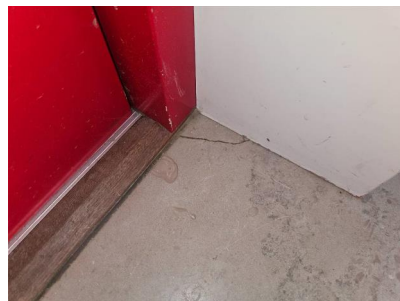
Mindre spricka och bomljud förekommer i klinkerplattorna.  
Detta bedöms inte ha lett till bakomliggande skador.

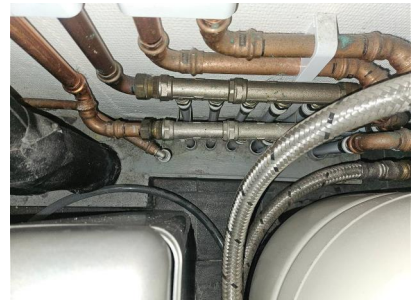
Rörgenomföring förekommer i golvet utan genomföringshylsa.

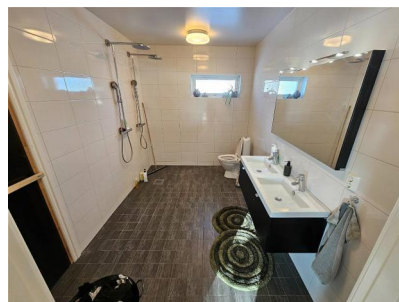
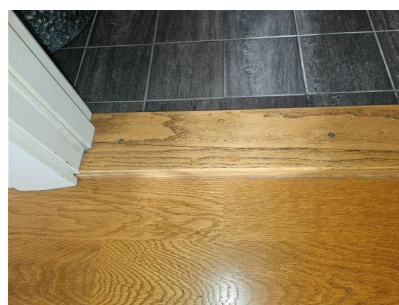
Spricka i tröskel noterades. Detta bedöms inte ha lett till bakomliggande skador.

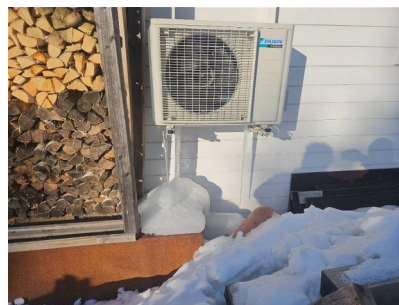
Kondensvatten från luftvärmepumpens ute del leds inte bort från husgrunden.

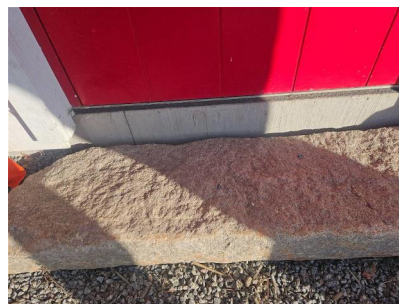
Tröskelbleck saknas.  
Enligt säljarens uppgift har säljaren för avsikt att åtgärda detta innan försäljning.

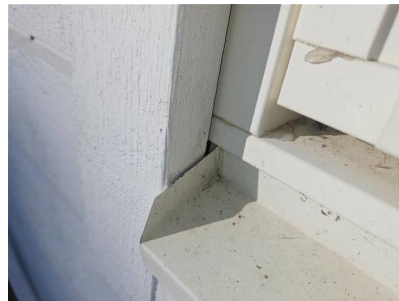
Fönsterbleck är otäta vid infästningar.  
Enligt säljarens uppgift har säljaren för avsikt att åtgärda detta innan försäljning.

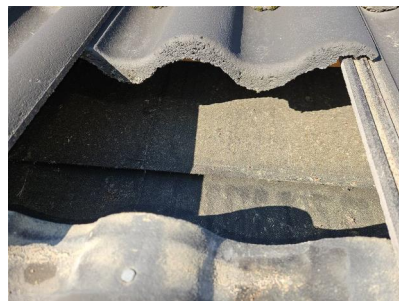
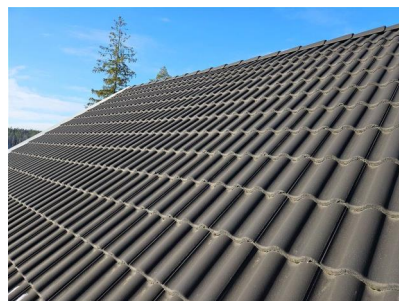
Underlagstaket består av takduk utan råspont. Trasiga eller felaktigt monterade takpannor kan orsaka skador på takduken, vilket ytterligare kan bidra till fuktinträngning.

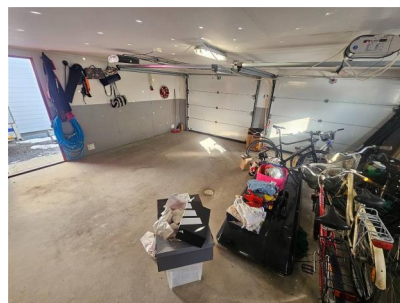
Sprickor i tak och väggar förekommer i byggnaden. Dessa bedöms inte ha lett till bakomliggande skador.
