# Besiktningsprotokoll

Försäkringsbesiktning för Anticimex Säljarförsäkrat

| Fastighetsbeteckning:<br>Myssinge 2:36 | |

| Besiktningsdatum:<br>2025-07-14 | Protokollnummer:<br>69123063 |

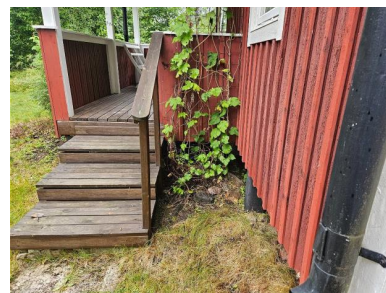
- Marken lutar delvis mot huset. Detta innebär en ökad fuktbelastning mot grunden vilket i sin tur kan orsaka fuktskador i huset.
- Viss växtlighet förekommer i anslutning till byggnaden. Området närmast huset bör enligt vår bedömning vara fritt från växtlighet.

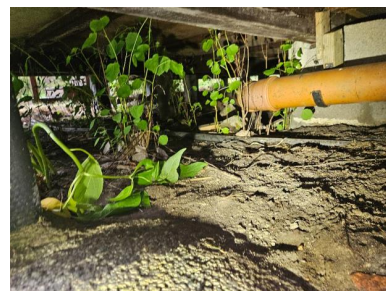
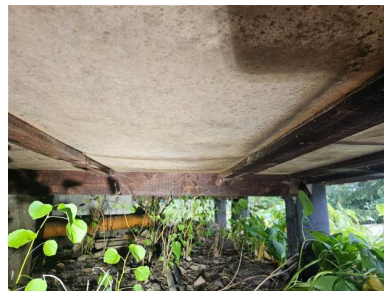
Vid besiktningen av plintgrunden noterades följande:

- Träskyddsbehandlat virke förekommer i grunden.
- Växter och organiskt material mot mark.
- Mikrobiell påväxt på undersidan av bjälklaget.
- Äldre avstängningsventil till inkommande vatten.

Golvbjälklaget ovan plintgrund kan påverkas av naturlig fukt, särskilt under sommartid. Detta kan leda till mikrobiell påväxt på undersidan av bjälklaget, vilket i vissa fall kan ge upphov till lukt i bostaden. I detta fall bedöms risken vara mindre då plintgrunden har god ventilation och saknar täta sockelelement.

En plintgrund är ofta en enklare konstruktion som kan medföra sättningar och ojämna golv.

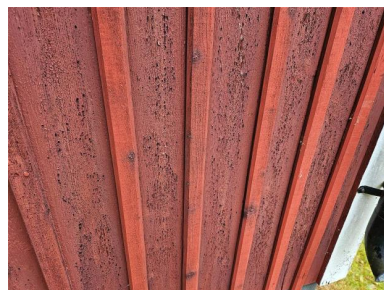
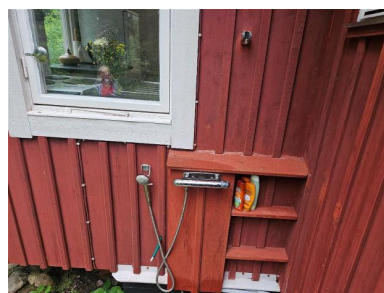
- Fasadbeklädnaden är i behov av målning/underhåll. För att öka livslängden på fasadbeklädnaden rekommenderas målning och underhåll.

- Utedusch finns monterad direkt mot husets fasadbeklädnad. Denna placering medför en ökad fuktbelastning på fasaden.

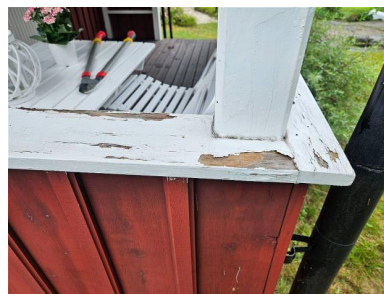
- Altanräcke är i behov av underhåll. Regelbunden skötsel, såsom rengöring, ytbehandling och kontroll av virket, bidrar till en längre livslängd.

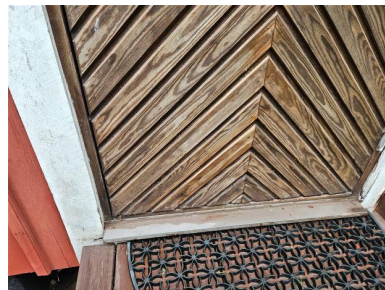
- Underhållsbehov förekommer på dörr/dörrar.  
För att öka livslängden på dörrar rekommenderas målning och underhåll.

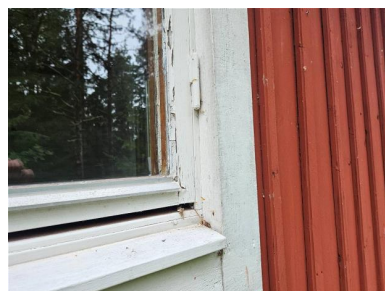
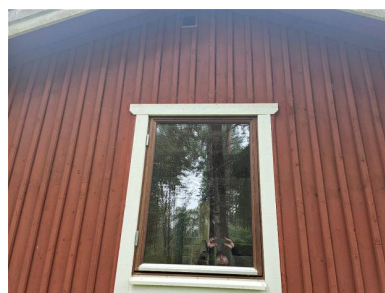
- Underhållsbehov förekommer på fönster.  
För att öka livslängden på fönster rekommenderas målning och underhåll.
- Fönsterbleck är otäta vid infästningar.
- Överbleck saknas ovan fönster.

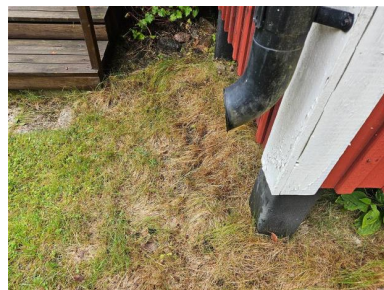
- Stuprör avslutas nära husliv. Stuprör som avslutas intill husliv (ovan mark) kan medföra en ökad fuktbelastning på grunden med fuktrelaterade skador som följd.
- Hängrännor är skräpfyllda.

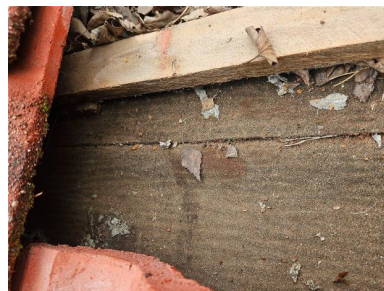
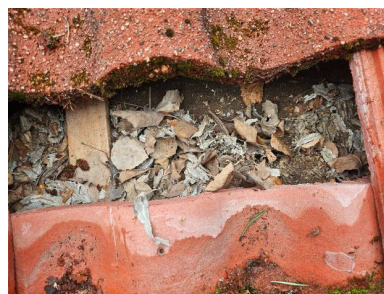
- Delar av yttertaket (plåtdetaljer, takpannor, läkt och undertak) är ursprungligt från byggnadsåret. Ju äldre ett tak är, desto mindre motståndskraft har det mot fuktinträning, vilket delvis beror på åldrande panner samt en eventuellt försämrad funktion hos undertakets fuktspärar. Detta kan leda till fuktskador i underliggande konstruktioner.

- Mosspåväxt på takpannor.
- Rikligt med löv/skräp förekommer under takpannor.
- Nockband saknas.
- Takfotsplåt finns ej.
- Färgsläpp förekommer på vinkelrännan.
- Åldern på yttertaket över utbyggnadsdelen har inte kunnat fastställas då uppgifter saknas. Vid stickprovskontroller av läkt och undertak noterades mindre blåsor i pappen.

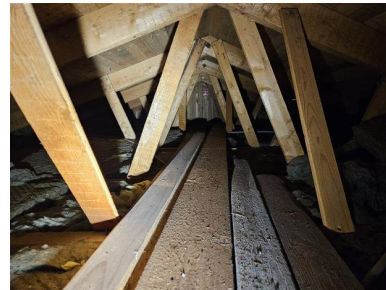
Vid kontroll av vinden uppmättes fuktvärden under kritisk fuktnivå för mikrobiell tillväxt och en normal lukt upplevdes. Fuktkvoten i underlagstak/takbjälkar uppmättes till 11-12%.

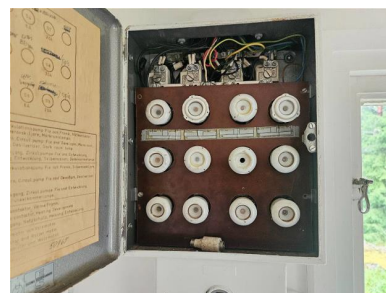
- Synliga och delvis oskyddade kablar har noterats i el-centralen. Kontakta en elektriker för kontroll och åtgärd.

- Skyddsglas saknas.

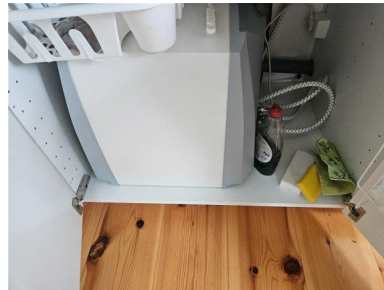
- Varmvattenberedaren är olämpligt placerad.  
När varmvattenberedaren finns i ett utrymme utan tätskikt ökar risken för fuktnrelaterade skador i omkringliggande konstruktioner vid ett läckage.
- Fuktskydd saknas i diskbänksskåp och under kyl/frys.  
Fuktskydd rekommenderas för att lättare upptäcka läckage och förhindra fuktskador i angränsande konstruktioner.

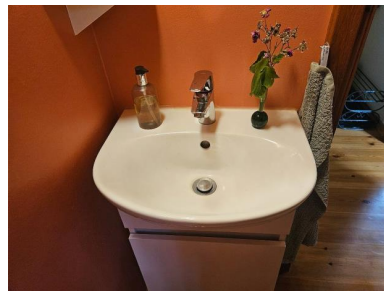
- Stängskydd saknas vid tvättställ. För att minska risken för fuktskador rekommenderas att ett skydd monteras
