Besiktningssprotokoll

Försäkringsbesiktning för Anticimex Säljarsförsäkrat

Fastighetsbeteckning: Skinnarbo 1:9	
Fastighetsadress: Skinnarbo 116	
Postnummer: 740 44	Ort: Tärnsjö

Besiktningdatum: 2025-01-10	Protokollnummer: 68751066
Temperatur: - 2 °C	Väderlek: Snö
Tekniker: Christoffer Borefur	
E-post: c.borefur@Anticimex.se	
Kontor: Uppsala	
Närvarande: • Fastighetsägare • Fastighetsmäklare

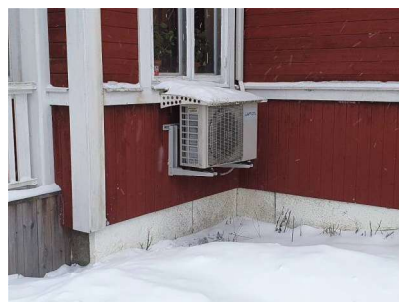
Utvändigt / Markförhållanden

Kondensvatten från luftvärmepumpens utedel leds inte bort från husgrunden.

Detta medför ökad risk för att vatten tränger in i anslutande konstruktioner, vilket i sin tur kan leda till fuktrelaterade skador. Observera att besiktning av byggnadens värmesystem eller värmepumpen inte har ingått i uppdraget.

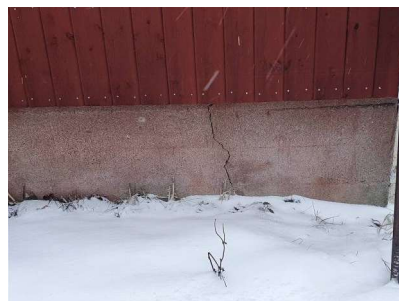
Utvändigt / Grundmur / Sockel

Sprickor finns i grundmur/sockel.

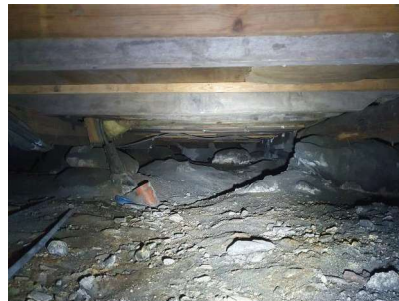
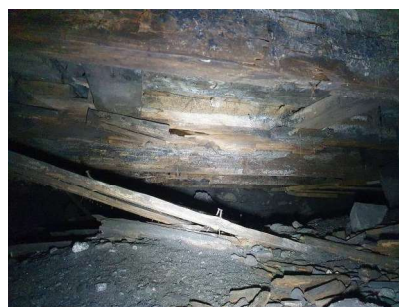
Utvändigt / Torpargrund

Vid kontroll av torpargrunden uppmättes fuktvärden över kritisk nivå för mikrobiell tillväxt och mikrobiell lukt upplevdes. Vidare noterades följande i grundkonstruktionen:

- Rötskador finns i konstruktionen
- Mikrobiell påväxt noterades
- Organiskt material står mot markytan
- Delar av grunden gick inte att besikta

Fuktkvoten uppmättes till cirka 20 %. Det finns risk för mikrobiell tillväxt om den relativa fuktigheten (RF) i den omgivande luften är över 75 %. I furuvirke motsvarar det en fuktkvot (FK) på 17 %.

Torpargrunder med bjälklag av organiskt material har ofta fuktskador på grund av naturlig fuktpåverkan. Lukten som känns i torpargrunden kan också spridas till boendemiljön.

Vi rekommenderar en fördjupad undersökning för att bedöma orsak och omfattning. Förslagsvis kan ett företag som arbetar med fuktutredningar kontaktas för kontroll samt förslag på lämpliga åtgärder.

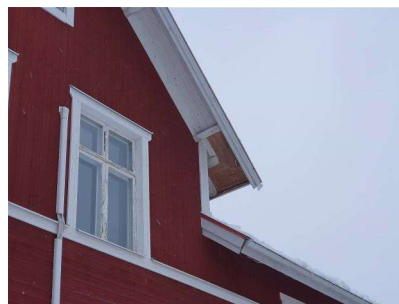
Utvändigt / Fasad

Delar av råsponen är omålad.

Träkonstruktioner där målningsbehov finns kan få fukt- och rötskador på grund av sämre vattenavvisande förmåga.

För att öka livslängden på träkonstruktioner rekommenderas målning och underhåll där behov förekommer.

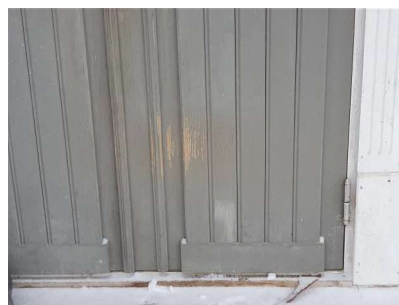
Utvändigt / Dörrar

Dörrar har färgsläpp och torrsprickor.

Dörrar där målningsbehov finns kan få fukt- och rötskador på grund av sämre vattenavvisande förmåga.

För att öka livslängden på dörrar rekommenderas målning och underhåll.

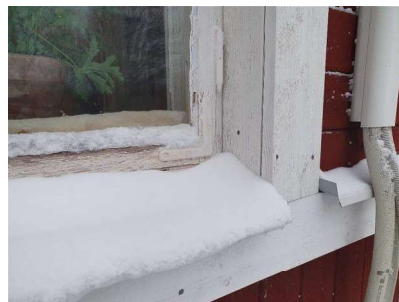
Utvändigt / Fönster

Fönster har färgsläpp och torrsprickor. Vidare är fönsterbleck otäta vid infästningar.

Träkonstruktioner där målningsbehov finns samt brister i plåtdetaljer, kan få fukt- och rötskador på grund av sämre vattenavvisande förmåga.

För att öka livslängden på fönster rekommenderas målning och underhåll.

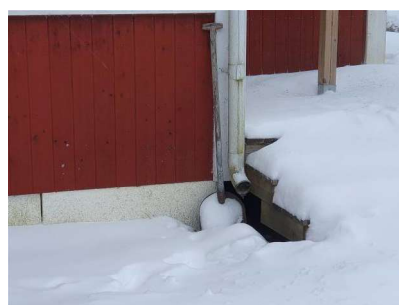
Utvändigt / Hängrännor / Stuprör

Stuprör avslutas nära husliv.

Stuprör som avslutas intill husliv (ovan mark) kan medföra en ökad fuktbelastning på grundmur/sockel med fuktrelaterade skador som följd.

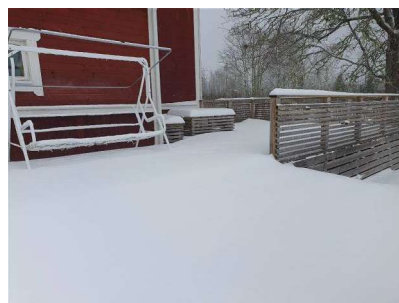
Utvändigt / Altan

Altan var snötäckt vid besiktningen.

Då altan var snötäckt vid besiktningstillfället kunde inte besiktning genomföras.

Vi rekommenderar en kompletterande besiktning när altan är fri från snö.

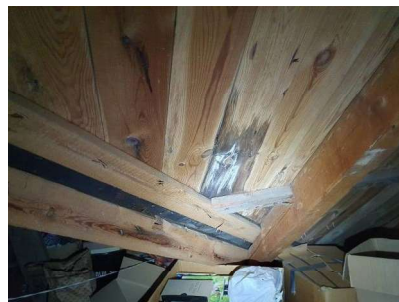
Utvändigt / Vind

Underlagstaket har äldre fuktfläckar.

Noterade fuktfläckar uppstod innan takomläggningen. Vid fuktmetning kring fläckarna uppmättes inga förhöjda fuktvärden.

Vid kontroll av vinden uppmättes fuktvärden under kritisk fuktnivå för mikrobiell tillväxt och en normal lukt upplevdes.

Fuktkvoten i underlagstak/takbjälkar uppmättes till cirka 9 %. Det finns risk för mikrobiell tillväxt om den relativa fuktigheten (RF) i den omgivande luften är över 75 %. I furuvirke motsvarar det en fuktkvot (FK) på 17 %.

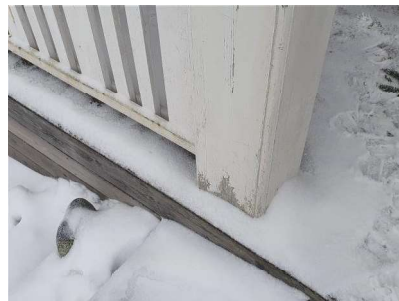
Utvändigt / Fartsukvist / Balkong

Träkonstruktioner har färgsläpp och torrsprickor.

Träkonstruktioner där målningsbehov finns kan få fukt- och rötskador på grund av sämre vattenavvisande förmåga.

För att öka livslängden på farstukvisten rekommenderas målning och underhåll.

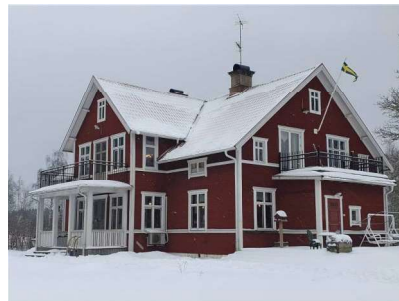
Utvändigt / Tak, betongpannor

Yttertaket var snötäckt vid besiktningen.

Då yttertaket var snötäckt vid besiktningstillfället kunde inte besiktning av taket genomföras.

Vi rekommenderar en kompletterande besiktning när taket är fritt från snö.

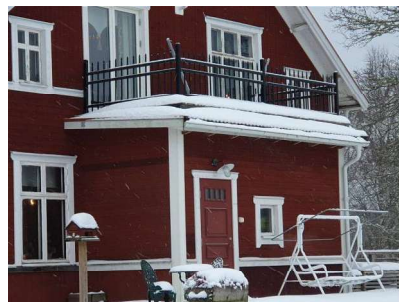
Utvändigt / Terrass

Yttertaket var snötäckt vid besiktningen.

Då yttertaket var snötäckt vid besiktningstillfället kunde inte besiktning av taket genomföras.

Underlagstaket har inte kunnat besiktas på grund av parallelltak.

Vi rekommenderar en kompletterande besiktning när taket är fritt från snö.

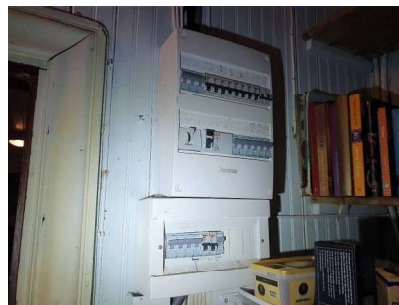
Entréplan / Allmänt

Jordfelsbrytare finns installerad vid elcentralen på entréplan.

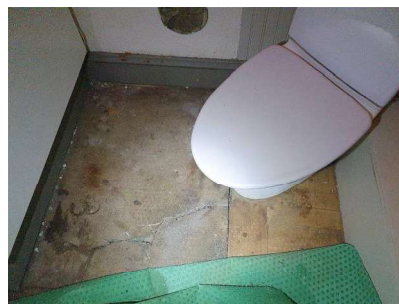
Entréplan / Toalett / Varmvattenberedare

Tätskikt på golv med uppvik mot vägg och tröskel saknas i utrymmet. Vidare finns ingen golvbrunn.

Avsaknad av tätskikt och golvbrunn i utrymmet kan leda till fuktskador i omkringliggande konstruktioner vid ett eventuellt läckage.

Sprickor finns kring konstruktion till murstock.

Dessa bedöms inte ha uppstått på grund av bakomliggande skador.

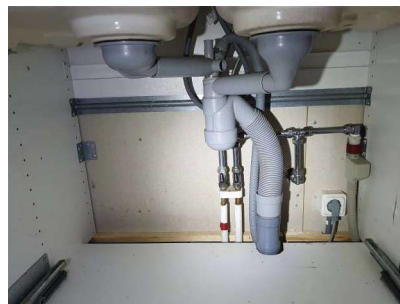
Entréplan / Kök

Anslutningarna i diskbänkskåpet är inte fast monterade och fuktskydd finns inte under vitvaror eller i diskbänkskåp.

Bristerna medför att eventuella läckage är svårare att upptäcka, då kan vatten tränga in i omkringliggande konstruktioner och orsaka fuktskador.

För att hindra brott på slangen rekommenderas komplettering av upphängningsbygel och för att lättare upptäcka eventuella läckage, installera fuktskydd. Om fuktskydd inte är applicerbart i skåpet kan ett vattenlarm monteras som komplement.

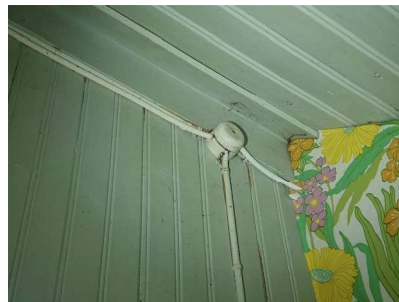
Övre plan / Allmänt

⚠ Delar av elanläggningen på övre plan är äldre.

Äldre elanläggningar och elkablar är en säkerhetsrisk som kan orsaka både personskador och brand.

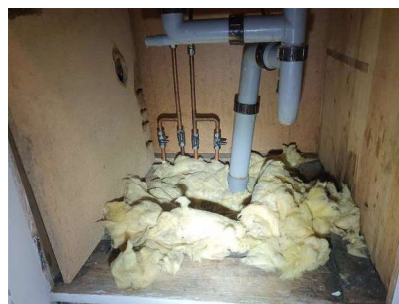
Övre plan / Sovrum 1 / Pentry

✎ Fuktskydd finns inte i diskbänksskåp.

Utan fuktskydd är det svårt att upptäcka läckage från rörledningar. Vatten kan då tränga in i omkringliggande konstruktioner och orsaka fuktskador.

För att lättare upptäcka eventuella läckage, installera ett fuktskydd. Om fuktskydd inte är applicerbart i skåpet kan ett vattenlarm monteras som komplement.

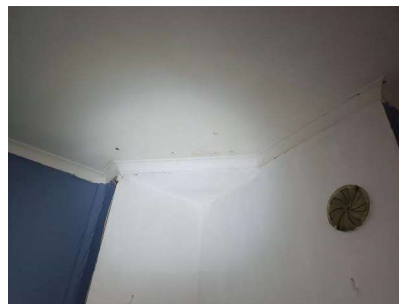
Övre plan / Sovrum 2

Äldre fuktfläckar finns på innertaket.

Noterade fuktfläckar uppstod innan takomläggningen.

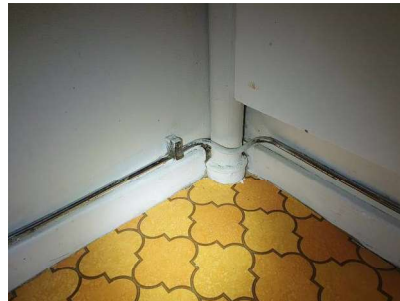
Övre plan / Toalett

Tätskikt på golv med uppvik mot vägg och tröskel saknas i utrymmet.

Avsaknad av tätskikt i utrymmet kan leda till fuktskador i omkringliggande konstruktioner vid ett eventuellt läckage.
