# Besiktningssprotokoll

Försäkringsbesiktning för Anticimex Säljarsförsäkrat

Fastighetsbeteckning: Österlövsta-Åkerby 6:14	
Fastighetsadress: Åkerby 213	
Postnummer: 819 61	Ort: Skärplinge

Besiktningdatum: 2025-04-28	Protokollnummer: 68973919
Temperatur: 13 °C	Väderlek: Klart
Tekniker: Tony Harström	
E-post: tony.harstrom@anticimex.se	
Kontor: Gävle	
Närvarande: Peter Tholander, uppdragsgivare.

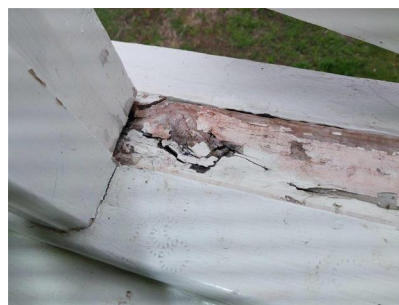
Ett normalt underhållsbehov förekommer på fönster. Vidare observerade jag rötskador i bottenstycket på fönstret i sovrum 3 på övre plan. För att kontrollera omfattningen av rötskadan rekommenderas att en fackman kontaktas.

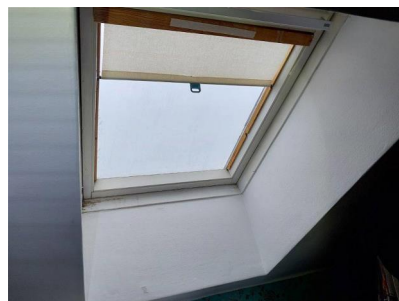
Ett takfönster finns monterat. Dessa fönster är mer utsatta för väderleken än fasadfönster. För att förebygga inläckage/skador bör man regelbundet ta bort snö/is etc. runt infästningarna och säkerställa att det är helt tätt.

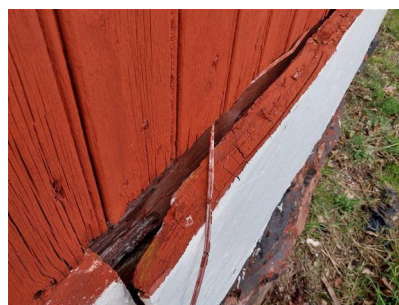
Fasaden har ett allmänt behov av underhåll/renovering och lokala rötskador observerades. Rötskador i fasaden är ett tecken på bristande fuktskydd/hög fuktpåverkan, som även kan leda till fuktrelaterade skador i bakomliggande konstruktioner. Vi rekommenderar att en fackman kontaktas för att konstatera omfattningen samt åtgärda bristerna.

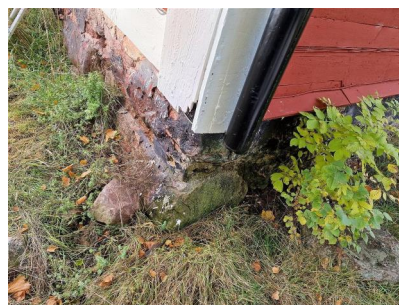
Stuprör som avslutas intill huset (ovan mark) kan medföra en ökad fuktbelastning på grundmur/sockel som i sin tur kan leda till fuktrelaterade skador.

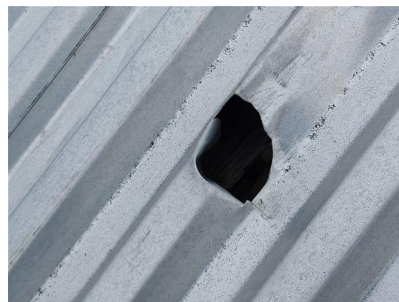
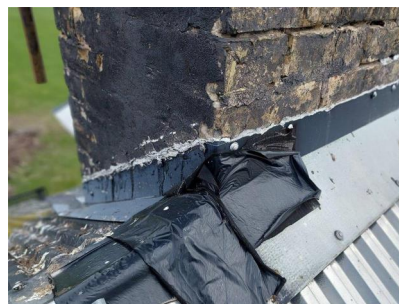
Besiktning av yttertaket har genomförts från marken samt från takstegen. Som på det andra huset "Åkerby 215" är takplåtarna monterad med klockspikar efter äldre branschstandard.

Äldre klockspikar rostar och driver upp vid rörelser i takplåtarna. Detta skapar då otäta infästningar med risk för läckage. Jag observerade ett hål i nedre delen av takplåten till vänster om takstegen vilket också medför risk för inläckage. Vid nocken har tätning av nockplåten utförts. Rekommendationen är att en takläggare kontaktas för råd/åtgärdsförslag angående lagning av takplåten eller renovering av hela taket.

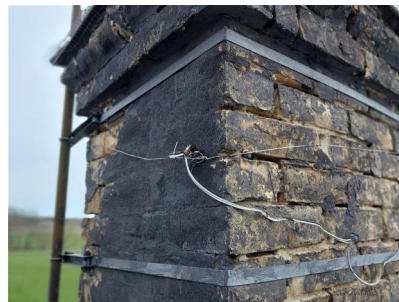
Fogar har börjat vittra mellan tegelstenarna i skorstenen samt att väderskydd saknas. Om kontakt tas med murare angående skorstenen på "Åkerby 215", är rådet att be muraren kontrollera även denna skorsten.

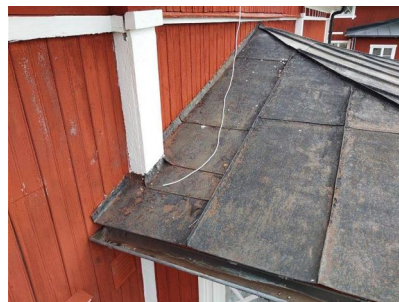
På det lägre falsade plåttaket över farstun, observerades ett underhållsbehov för att skydda mot rostangrepp.

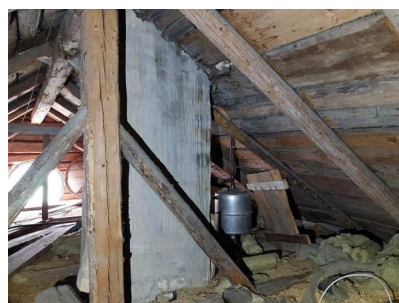
Lokala missfärgningar/fuktfläckar finns på underlagstaket. Att missfärgningar finns på en vind från 1850 är något man får förvänta sig enligt min uppfattning. Svårigheten är att kunna tidsdatera missfärgningarna.

Om inget nytt underlagsmaterial monterats under takplåtarna vid tillfället för takrenoveringen, så finns troligen det gamla taket med pärt/spåner kvar under takplåtarna.

Eftersom taktäckningen är spikad och det är vanligt att spikarna driver upp vid rörelser i takplåtarna, kan otäta infästningar gör att fukt driver igenom. Rådet är att ha vinden under uppsikt och upplevs missfärgningarna tillta i omfattning bör fackman kontaktas. Se även noteringar utvändigt under "Tak".

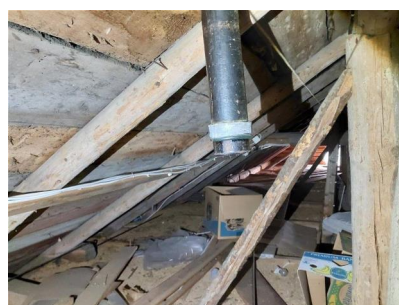
Vidare observerade jag ett avsågat avluftningsrör på vinden. Ett öppet rör gör att regn/snö leds igenom med risk för fuktskador i underliggande konstruktioner. Detta bör prioriteras av skadeförebyggande skäl.

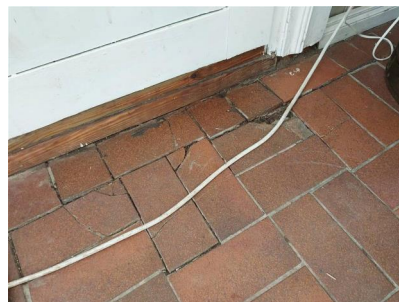
Sprickor observerades i flera klinkerplattor på golvet. Bedöms vara en mindre brist.

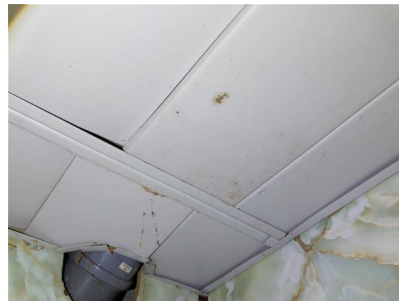
Lokala missfärgningar observerades på innertaket. Se noteringar under "Insamling av upplysningar och handlingar".

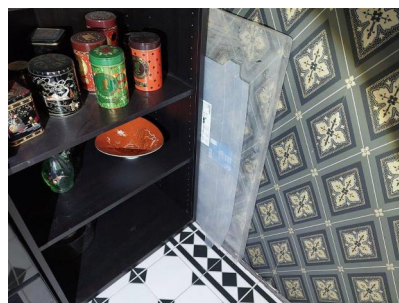
Fuktskydd saknas under kyl/frys och i diskbänkskåp. Fuktskydd finns och kommer att monteras innan huset säljs upplyste uppdragsgivaren om.

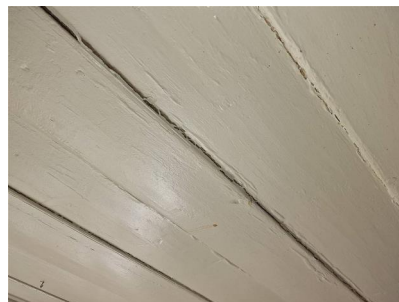
I taket finns lokala rinnmärken och formförändringar. Enligt upplysning som lämnades vid tidigare besiktning 2022-09-27, beror detta på läckaget från badrummet på övre plan.

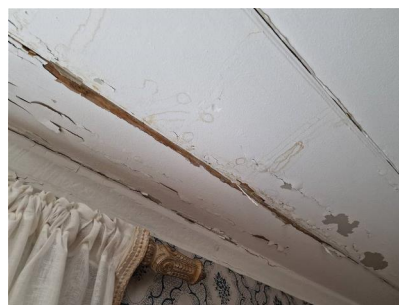
Lokala fuktfläckar observerades på innertaket. Se noteringar under "Insamling av upplysningar och handlingar".

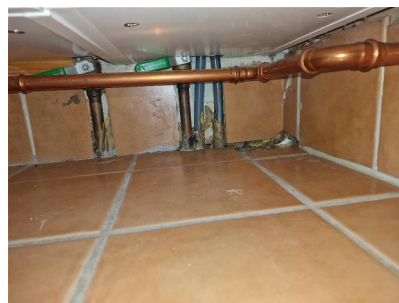
Vid renoveringen av utrymmet har inte golvbrunnen bytts ut. Brunnen är dessutom placerad för nära väggen. Risk finns att den gamla gjutjärnsbrunnen rostar sönder med fuktskador som följd.

Rör genomföringar och otätheter finns i golv-/väggvinkel.

Detta medför att vatten kan tränga ner i omkringliggande konstruktioner med fuktskador som följd. Detta kan i sin tur leda till mikrobiella skador (angrepp av mikroorganismer).

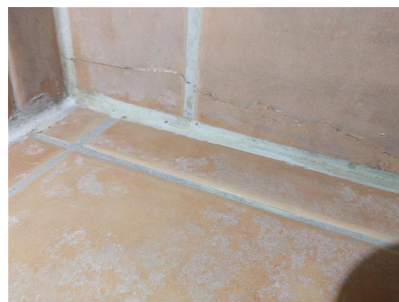
Sprickor observerades i kakelplattor mot nedre delen i duschplatsen. Jag observerade även torksprickor vid ytterhörnet i duschplatsen. Om även bakomliggande tätskikt påverkats kan risk finnas för fuktskador.

Det är svårt att avgöra omfattning av den här typen av observationer enligt min uppfattning och ett förslag är att konsultera med en plattsättare.

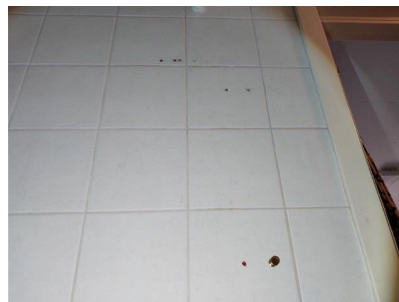
Skruvhål observerades i kaklade väggar runt duschplatsen (antagligen efter en tidigare duschvägg eller liknande). Se till att skruvhålen tätas för att förebygga fuktskador i väggkonstruktionen.

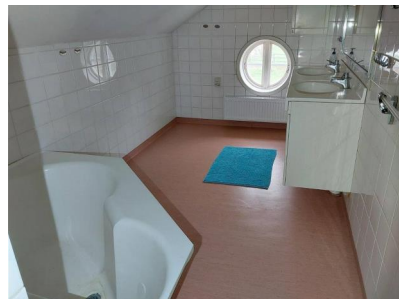
🔍 Då våtrummet är ålderstiget samt att upplysningar om läckage framkommit, rekommenderas renovering av våtrummet. Kontakta en behörig våtrumsentreprenör för en renovering. I samband med renoveringen bör omkringliggande konstruktioner kontrolleras för att upptäcka eventuella följskador.

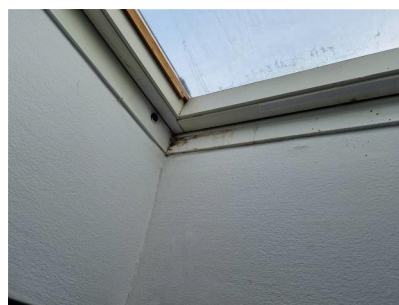
Se noteringar under "Insamling av upplysningar och handlingar" angående läckage från takfönstret.

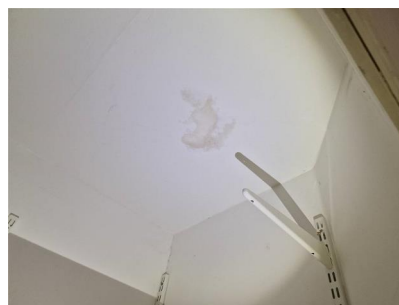
Missfärgning observerades i tak. Vid fuktindikering noterades inga avvikelser.

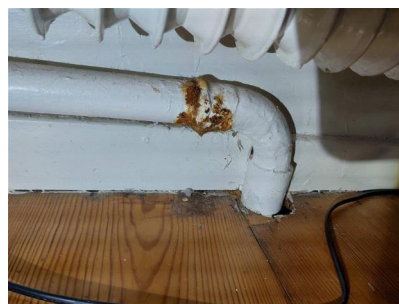
- 🔍 Rostangrepp observerades på ett elementrör. Rekommendationen är att en rörmokare kontaktas för kontroll/åtgärd av rostangreppet.

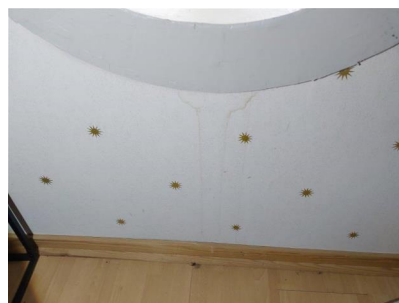
- 🔍 Rinnmärken observerades på väggen under det runda fönstret. Detta är gammalt enligt uppdragsgivaren.

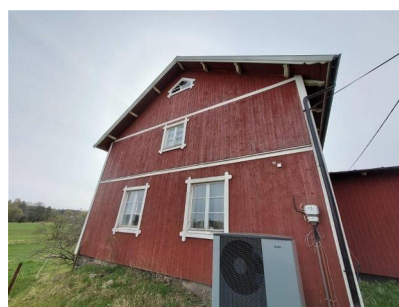
Fasadpanelen är i behov av målning/underhåll.

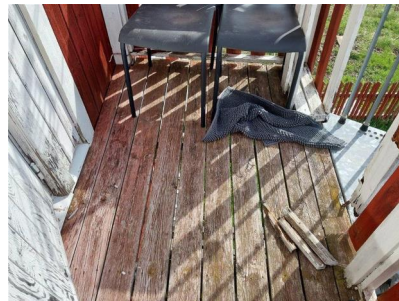
Balkongen har ett allmänt behov av underhåll/renovering.

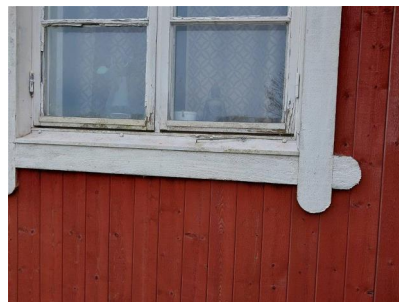
Fönsterbågar och fönsterkarmar där målningsbehov/underhållsbehov finns riskerar att få fukt- och rötskador på grund av sämre vattenavvisande förmåga.

För att öka livslängden på fönster rekommenderas målning och underhåll.

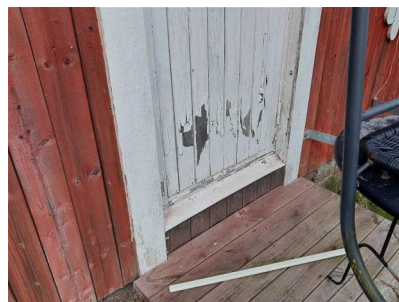
Dörrar där målningsbehov finns riskerar att få fukt- och rötskador på grund av sämre vattenavvisande förmåga.

För att öka livslängden på dörr rekommenderas målning och underhåll.

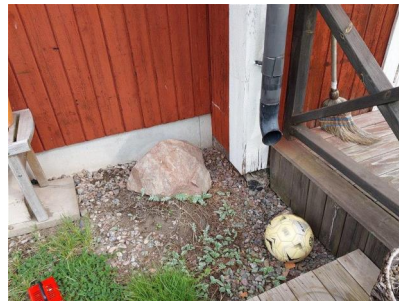
Stuprör som avslutas intill huset (ovan mark) kan medföra en ökad fuktbelastning på grundmur/sockel som i sin tur kan leda till fuktrelaterade skador.

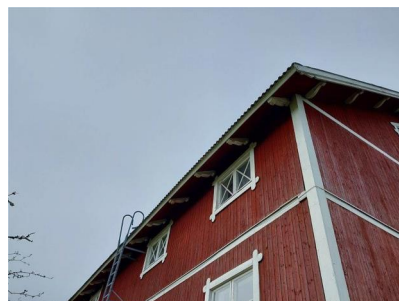
Hängränna saknas på baksidan.

När hängrännor saknas utsätts fasad och grund för ökad fuktbelastning, vilket i sin tur kan leda till fuktskador i bakomliggande konstruktioner.

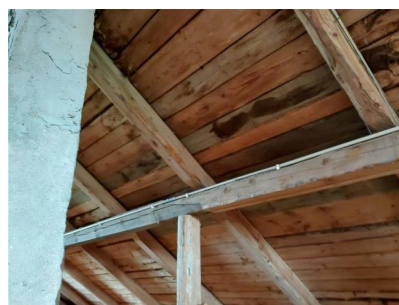
Plåttaket är spikat enligt äldre branschstandard och det är vanligt att spikarna driver upp vid rörelser i takplåtarna. Detta kan skapa otäta infästningar. Rådet är att ha vinden under uppsikt och upplevs missfärgningarna tillta i omfattning bör fackman kontaktas.

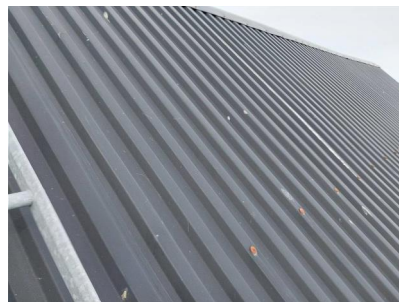
- ⚠ Besiktning av yttertaket har genomförts från marken samt från takstegen. Taktäckningen på högdelen består av takplåt som efter äldre branschstandard monterats med klockspikar.

Äldre klockspikar rostas och driver upp vid rörelser i takplåtarna. Detta skapar då otäta infästningar med risk för läckage.

Rent kvalitetsmässigt behöver inte äldre takplåtar vara sämre än moderna plåtar. Detta då äldre plåtar många gånger har tjockare gods. Ett förslag är att byta ut klockspikarna mot längre plåtskruv. Arbetet bör utföras av fackman för att inte skada infästningarna.

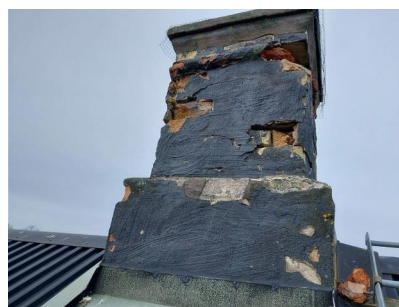
- 🔍 Vidare observerade jag att skorstenen har börjat vittra sönder och att väderskydd saknas. För kontroll och åtgärd bör en murare kontaktas.

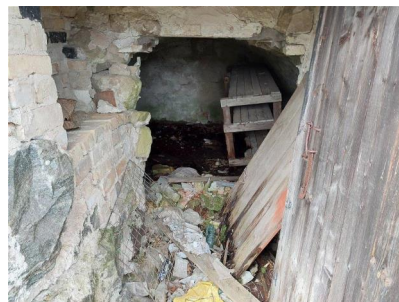
Jordkällaren är i behov av översyn. Rötskador finns i organiska material i källaren samt i anslutning till källaren. Rådet är att rensa bort allt organiskt material och få till en torrare miljö. Vid utrensning bör även omkringliggande konstruktioner kontrolleras för att säkerställa att inga följdskador uppstått.

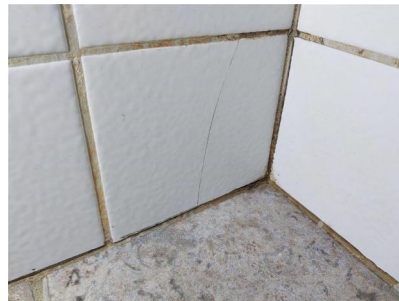
Jag observerade en liten spricka i en kakelplatta mot nedre ytterhörnet i duschplatsen. Om även bakomliggande tätskikt påverkats kan risk finnas för fuktskador.

Det är svårt att avgöra omfattning av den här typen av observationer enligt min uppfattning och ett förslag är att konsultera med en plattsättare.

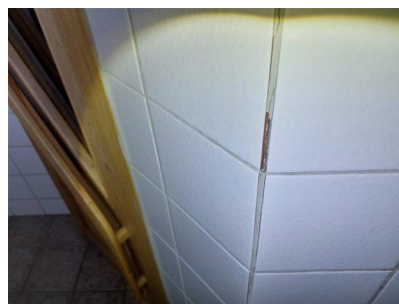
Torksprickor observerades i en skarv mellan kakelplattor vid inträdet till duschplatsen. Detta bedöms vara en mindre brist.

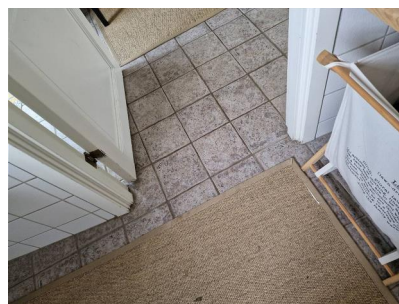
Golvlutningen är liten/obefintlig vid dörren ner mot brunnen. I själva duschplatsen är lutningen bra. Det saknas förhöjd tröskel vilket inte är något krav enligt Boverket, däremot får inte bakfall förekomma på golvet. Var gärna vaksam på det här i händelse av utströmmande vatten på golvet.

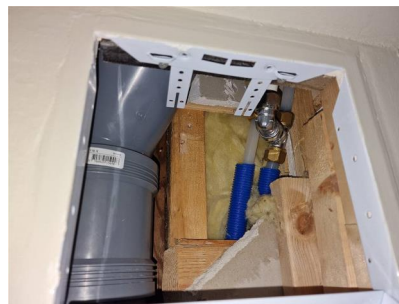
I utrymmet finns en rörlits med inbyggda vattenledningar. Botten på slitsen går inte att se. Komplettera gärna med ett fuktlarm eller liknande för att lättare upptäcka eventuella läckage.

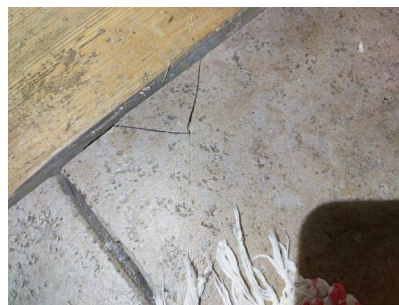
Fuktskydd saknas under kyl/frys och i diskbänkskåp. För att lättare upptäcka eventuella läckage bör detta kompletteras.

Någon spricka observerades i klinkerplattor på golvet. Bedöms vara en mindre brist.

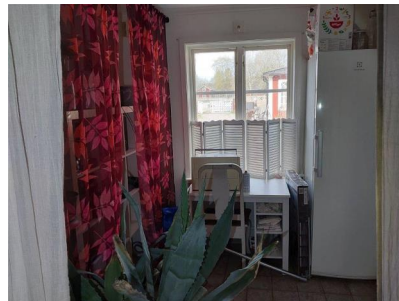
Fuktskydd bör även kompletteras på golvet under kyl/frys i detta utrymme.

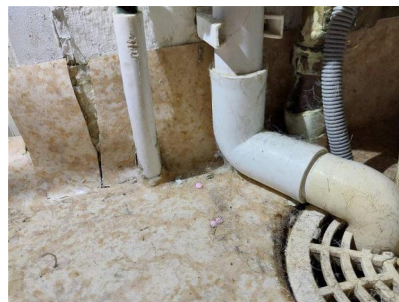
Eftersom funktionen, som innebär att ytskiktet/tätskiktet ska vara vattentätt, kan vara nedsatt finns en ökad risk att vatten tränger igenom ytskiktet/tätskiktet med vattenskador i omkringliggande konstruktioner som följd.

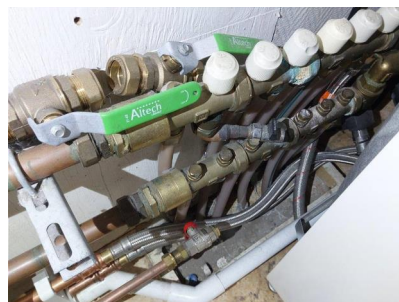
Förbättra gärna fuktskyddet vid och runt fördelningsgruppen.

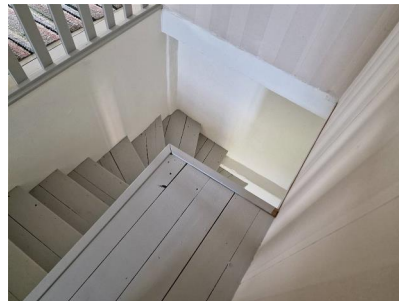
Komplettera gärna med trappräcke hela vägen för att förhindra fallskador.

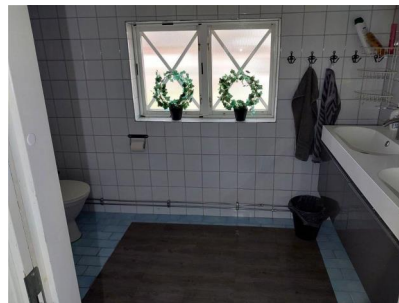
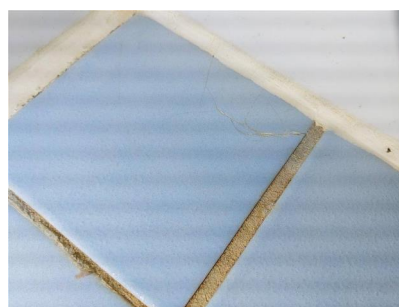
Våutrymmet har äldre yt-/tätskikt. Vidare observerade jag att klämring saknas i golvbrunnen, rörgenomföringar finns i golvet (tillåtet före 2005), mindre sprickor i klinkerplattorna och tomma skruvhål i duschväggen (troligtvis efter en duschvägg).

Eftersom funktionen, som innebär att ytskiktet/tätskiktet ska vara vattentätt, kan vara nedsatt finns en ökad risk att vatten tränger igenom ytskiktet/tätskiktet med vattenskador i omkringliggande konstruktioner som följd.

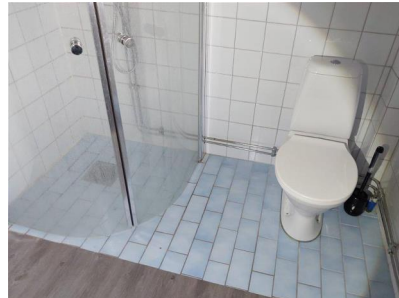
På delar av golvytan finns någon typ av ytskikt monterat på klinkerplattorna. Klinkergolvet under det här ytskiktet är inte besiktningsbart.

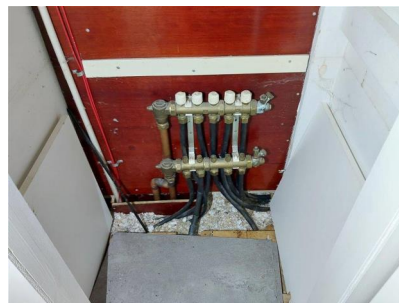
I sovrummet finns fördelningsrör till golvvärmen placerad. Tätskikt saknas runt installationen och för att lättare upptäcka eventuella läckage, kan med fördel ett vattenlarm eller liknande kompletteras vid installationen.
