# Besiktningsprotokoll

Försäkringsbesiktning för Anticimex Säljarförsäkrat

| Fastighetsadress:<br>Norrvisjö 128 | |

| Besiktningsdatum:<br>2025-09-01 | Protokollnummer:<br>69235352 |

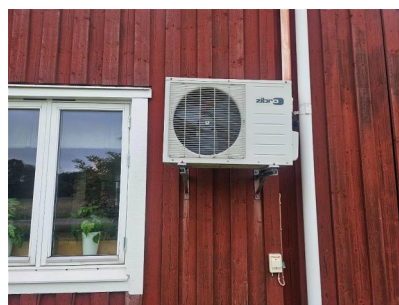
- Marken lutar delvis mot huset. Detta innebär en ökad fuktbelastning mot grunden vilket i sin tur kan orsaka fuktskador i huset.
- Kondensvatten från luftvärmepumpens ute del leds inte bort från husgrunden. För att minska fuktbelastningen på grunden rekommenderas att kondensvatten från luftvärmepumpen leds bort från byggnaden.

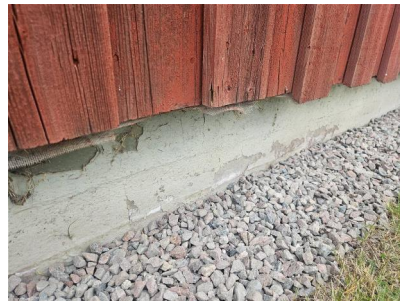
- Puts/färgsläpp samt sprickor förekommer på sockeln. Dessa bedöms inte ha lett till bakomliggande skador.

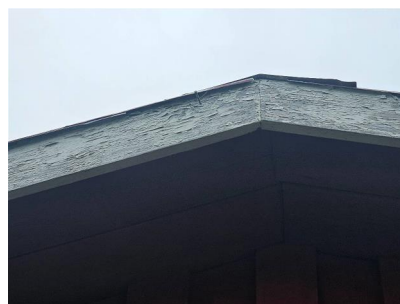
- Fasadbeklädnaden och vindskivor är i behov av målning/underhåll. För att öka livslängden på fasadbeklädnaden rekommenderas målning och underhåll.

- Viss förekomst av torrsprickor noterades i fasad och vindskivor.

- Fasadbeklädnaden har otätheter.

Otätheterna medför en ökad risk för att fukt tränger in i fasadbeklädnaden vilket i sin tur kan orsaka bakomliggande skador.

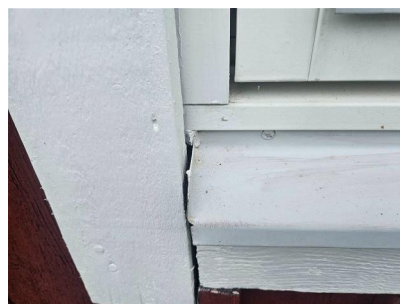
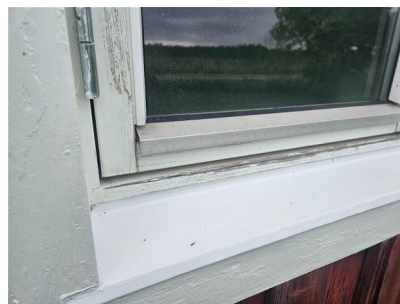
- Underhållsbehov förekommer på fönster.  
För att öka livslängden på fönster rekommenderas målning och underhåll.
- Fönsterbleck är otäta vid infästningar.

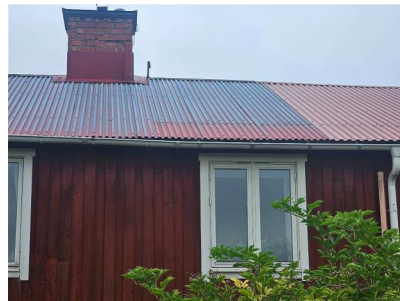
- Hängrännor lutar fel.

När hängrännor har en felaktig lutning (bakfall) finns risk att regnvatten svämmar över vilket i sin tur kan leda till fuktskador på fasad och sockel.

- Stuprör avslutas nära husliv.

I dagsläget leds vattnet bort från husgrunden med hjälp av slangar/rör, det är viktigt att tänka på att även i fortsättningen leda bort vatten från byggnaden för att på så vis minska fuktbelastningen på grunden.

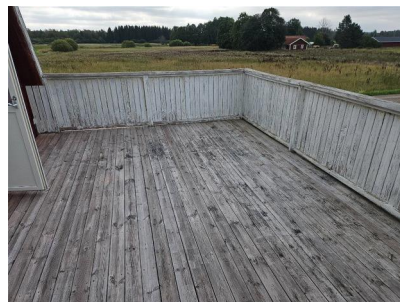
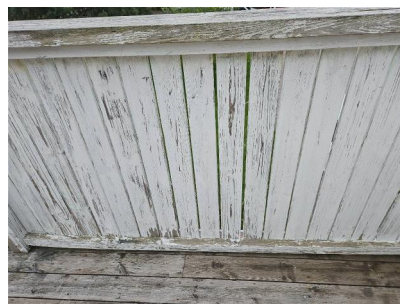
- Balkongen och balkongräcke är i behov av underhåll.

Taket under terrass kunde inte besiktas då trallen döljer takets yta.

Regelbunden skötsel såsom rengöring, ytbehandling och kontroll av virket bidrar till en längre livslängd.

Vi rekommenderas att trätrallen demonteras så att en kompletterande besiktning kan utföras.

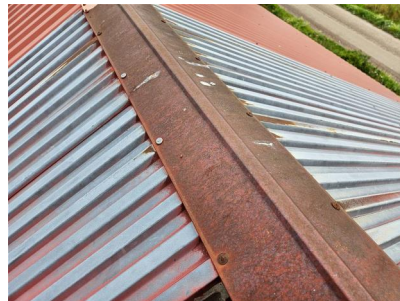
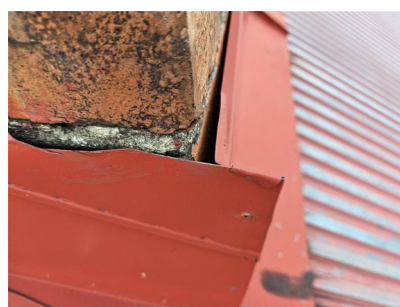
- Delar av yttertaket är äldre. Ju äldre ett plåttak är, desto mindre motstånd har det mot att fukt tränger igenom vid skarvar, överlappningar eller genom eventuella skador i tätskiktet, vilket kan leda till fuktskador i underliggande konstruktioner.

- Färgsläpp på plåttak.
- Vissa infästningar har rest sig och är otäta.
- Frostsprängning i skorstenstegel.
- Otätheter kring skorstenens plåtdetaljer.
- Ytrost på delar av taket samt på infästningar.

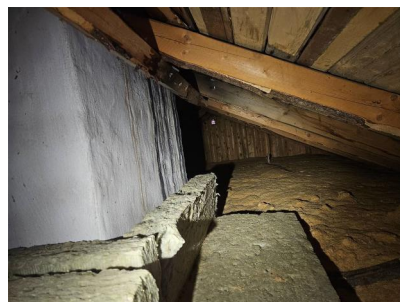
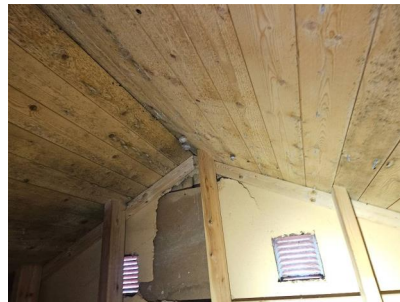
Vid kontroll av vinden som var besiktningsbar uppmättes fuktvärden över kritisk fuktnivå för mikrobiell tillväxt och en normal lukt upplevdes. Fuktkvoten i underlagstak/takbjälkar uppmättes till 19-20%.

Det finns risk för mikrobiell tillväxt om den relativa fuktigheten (RF) i den omgivande luften är över 75 %. I furuvirke motsvarar det en fuktkvot (FK) på 17 %.

Vidare noterades torra fuktfäckor och mikrobiell påväxt i begränsad omfattning.

Vi rekommenderar en fördjupad undersökning för att bedöma orsak och omfattning.

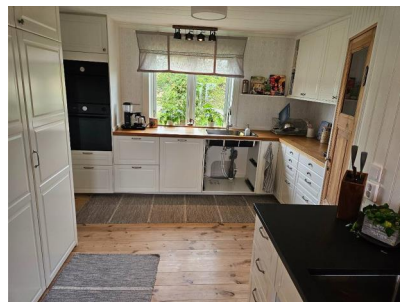
- Fuktskydd saknas under extra frys i skafferiet, Fuktskydd rekommenderas för att lättare upptäcka läckage och förhindra fuktskador i angränsande konstruktioner.

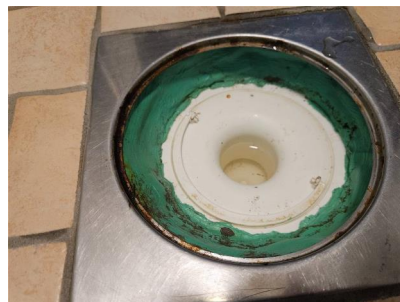
- Tätskikt är felmonterat i golvbrunnen.

När tätskikt är felmonterat i golvbrunnen är det inte fackmässigt\* utfört. Detta kan leda till fuktskador i omkringliggande konstruktioner.

- Klämring finns inte i golvbrunn.

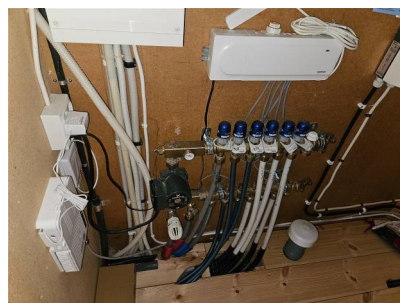
- Rörsamling är inte placerad i ett fuktsäkert skåp med möjlighet till säker avrinning. Utan fuktskydd på botten och väggar ökar sannolikheten för fuktrelaterade skador vid ett eventuellt läckage. Vattenlarm kan med fördel monteras för att snabbt upptäcka ett eventuellt läckage.

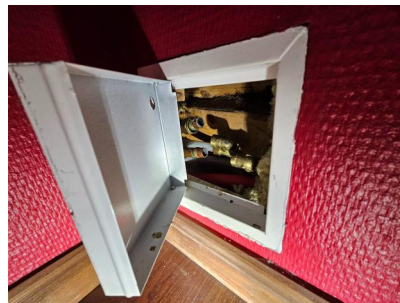
- Urkopplade vattenrör från tidigare radiatorer förekommer i inspektionsluckan.

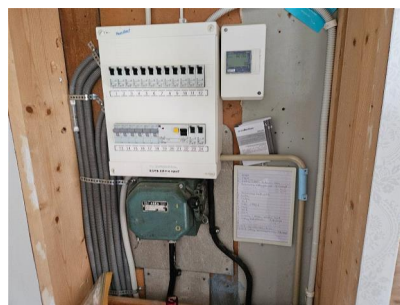
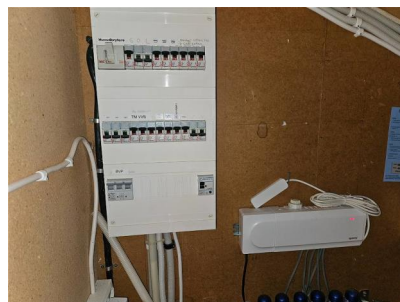
- El-centraler har jordfelsbrytare samt gruppförteckning.

Jordfelsbrytare finns installerad vid elcentralen.
