# Besiktningsprotokoll

Försäkringsbesiktning för Anticimex Säljarförsäkrat

| Fastighetsadress:<br>Västerlånggatan 13 | |

| Besiktningsdatum:<br>2026-01-07 | Protokollnummer:<br>69468682 |

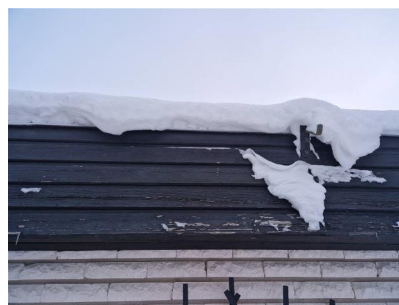
Fasadpanelen är i behov av målning/underhåll.

För att öka livslängden på fasadbeklädnaden rekommenderas målning och underhåll.

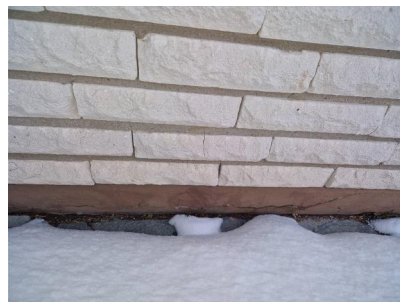
-Sprickor finns i fasaden.  
Dessa bedöms inte ha lett till bakomliggande skador.

-Växter finns i anslutning till byggnaden.  
Området närmast huset rekommenderas att vara fritt från växtlighet.

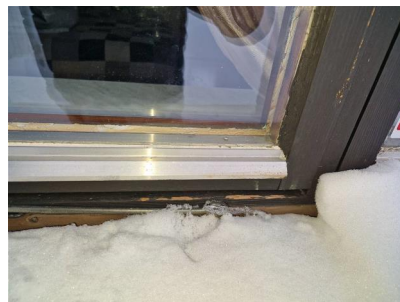
Fönster är i behov av målning/underhåll.

För att öka livslängden på fönster rekommenderas målning och underhåll.

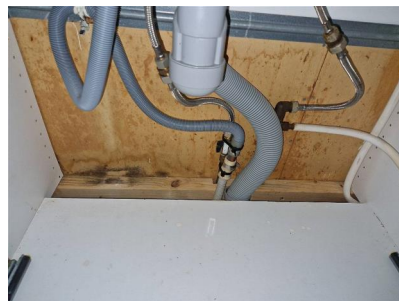
-Fuktskydd saknas i diskbänksskåp.  
För att upptäcka eventuella läckage, installera ett fuktskydd.

-Fuktfläckar noterades på vägg och golv under diskbänken. Enligt uppgift från fastighetsägaren beror detta på ett tidigare mindre läckage. Vid besiktningstillfället gav fuktindikering i området inga förhöjda värden.

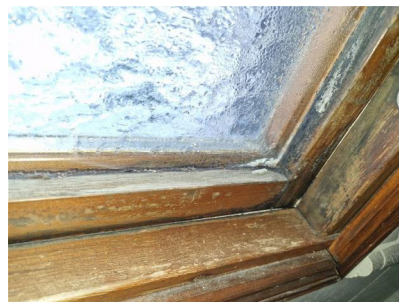
Kondens på fönster. Duschen är placerad nära ett fönster där fukt samt mikrobiell påväxt noteras.

Kondensspår på fönstrens insida tyder på att bostadens allmänventilation är bristfällig. Observera att besiktning av bostadens ventilationssystem inte har ingått i uppdraget.

Vi rekommenderar att en fackman kontaktas för vidare undersökning i syfte att bedöma orsak och omfattning.

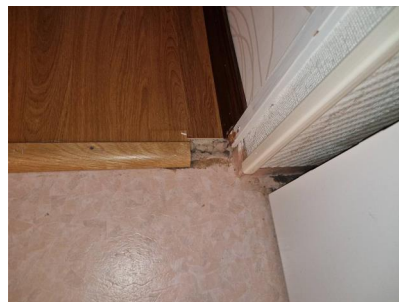
Våtutrymmet har äldre yt-/tätskikt. Vidare tröskel är felmonterad.

Eftersom funktionen, som innebär att ytskiktet/tätskiktet ska vara vattentätt, kan vara nedsatt finns en ökad risk att vatten tränger igenom ytskiktet/tätskiktet med vattenskador i omkringliggande konstruktioner som följd.

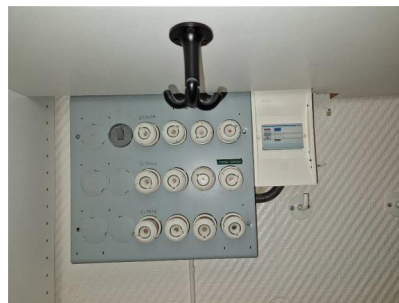
El-centralen har jordfelsbrytare.

Jordfelsbrytare finns installerad vid elcentralen.
