Besiktningssprotokoll

Kompletterande besiktning
Anticimex Överlåtelsebesiktning - Säljarförsäkrat

Fastighetsbeteckning: Gräsbo 6:33	
Fastighetsägare: Nazim Seckin	
Fastighetsadress: Västerlånggatan 13	
Postnummer: 740 46	Ort: Östervåla

Besiktningdatum: 2026-04-28	Protokollnummer: 69682052
Temperatur: 8 °C	Väderlek: Halvklart
Tekniker: Christoffer Borefur	
E-post: c.borefur@Anticimex.se	
Kontor: Uppsala	
Närvarande: Fastighetsägare

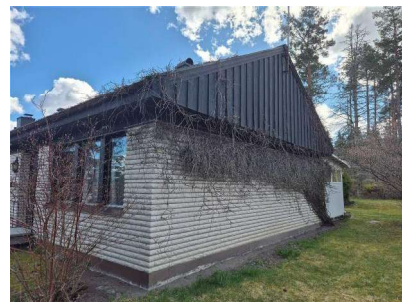
Växter finns i anslutning till byggnaden.

Området närmast huset rekommenderas att vara fritt från växtlighet.

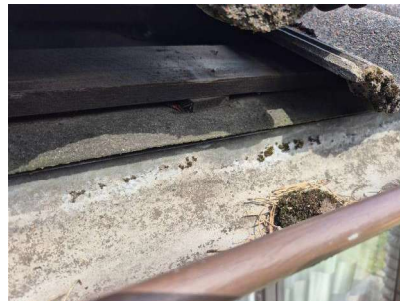
Yttertaket är äldre. Vidare noterades följande:

- Takfotsplåt finns ej
- Mosspåväxt finns på betongpannor

Takpannor, plåtdetaljer och underlagspapp har enligt vår bedömning en begränsad livslängd. Eftersom husets taktäckning är äldre har det ett minskat motstånd mot vatteninträngning. Detta i sin tur kan leda till fuktskador på träläkt och vidare ner i underliggande konstruktioner.

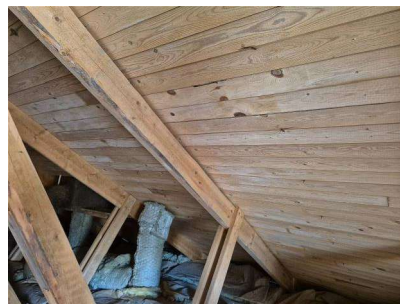
Vid kontroll av vinden har fuktvärden under kritisk fuktnivå för mikrobiell tillväxt uppmätts, dock finns mikrobiell påväxt på underlagstak.

Fuktkvoten i underlagstak/takbjälkar uppmättes till cirka 8 %. Det finns risk för mikrobiell tillväxt om den relativa fuktigheten (RF) i den omgivande luften är över 75 %. I furuvirke motsvarar det en fuktkvot (FK) på 17 %.

Den upptäckta mikrobiella påväxten på underlagstaket är ett tecken på att vinden har tillförts eller tillförs fukt inifrån bostaden. Observera att besiktning av bostadens ventilationssystem inte har ingått i uppdraget.

För att komma tillrätta med detta kan fukttilförseln inifrån bostaden behöva minskas. Det kan göras genom att ventilationen i bostaden förbättras samt att eventuella otätheter i vindsbjälklaget (tak-/väggvinklar, taklucka med mera) tätas. Läs gärna bifogat Anticimex faktablad om ouppvärmda vindsutrymmen för tips och råd.

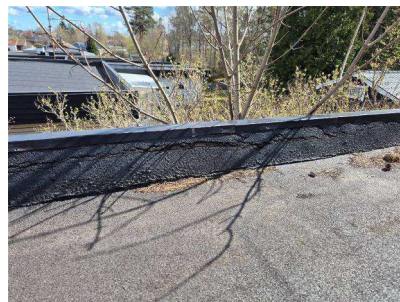
Takpappen är äldre. Vidare finns blåsor, sprickor och mosspåväxt.

Tätskiktet på ett platt/låglutande tak har enligt vår bedömning en begränsad livslängd. Eftersom takpappen är äldre har det ett minskat motstånd mot vattengenomträngning. Detta i sin tur kan leda till att takkonstruktionen drabbas av fuktskador.

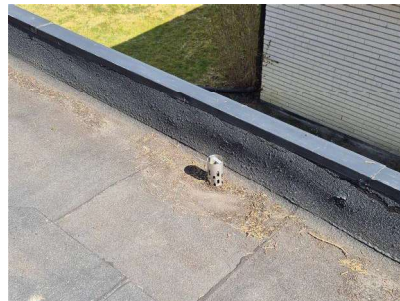
Inbyggda hängrännor och stuprör.

Eftersom vatten från taket avleds med inbyggda hängrännor/invändiga stuprör finns en ökad risk för fuktskador i omkringliggande konstruktioner.

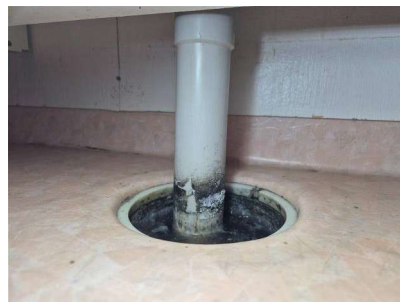
Gjutjärnsbrunnen är äldre och rostig. Vidare är brunnen placerad för nära väggen.

Gammal rostig gjutjärnsbrunn ökar risken för läckage med fuktskador som följd.
