# Besiktningsprotokoll

Försäkringsbesiktning för Anticimex Säljarförsäkrat

| Fastighetsadress:<br>Storgatan 70 | |

| Besiktningsdatum:<br>2026-02-13 | Protokollnummer:<br>69554705 |

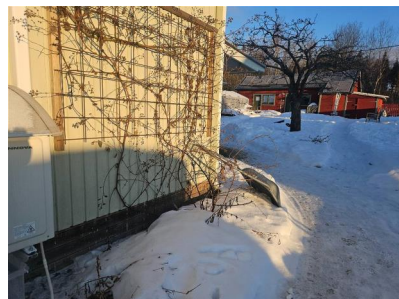
#### Utvändigt / Markförhållanden

Viss växtlighet förekommer i anslutning till byggnaden. Området närmast huset bör enligt vår bedömning vara fritt från växtlighet.

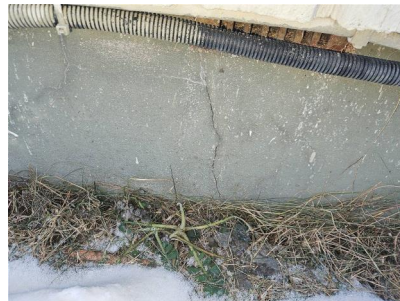
### Utvändigt / Sockel

Mindre sprickor förekommer på sockeln. Dessa bedöms inte ha lett till bakomliggande skador.

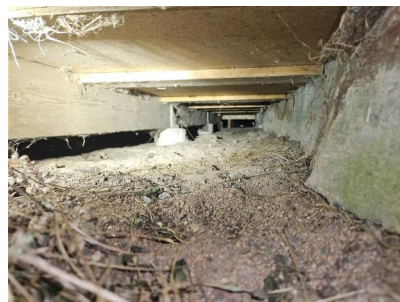
### Utvändigt / Torpargrund/Krypgrund/Plintgrund

Torpargrunden/krypgrunden/plintgrunden är ej besiktningsbara på grund av låg höjd.

Dessa grunder med bjälklag av organiskt material har ofta fuktskador på grund av naturlig fuktpåverkan. Detta kan resultera i mikrobiella skador (angrepp av mikroorganismer) och, i värsta fall, rötskador. Mikrobiell lukt kan då spridas till boendemiljön. Grunden har inte kunnat besiktigas eftersom de inte är krypbara. Om tryckimpregnerat virke förekommer i grunderna kan även en kemisk lukt förekomma.

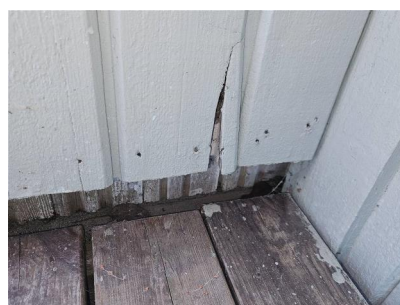
### Utvändigt / Fasad

Mindre skador förekommer i fasaden. Dessa bedöms inte ha lett till bakomliggande skador.

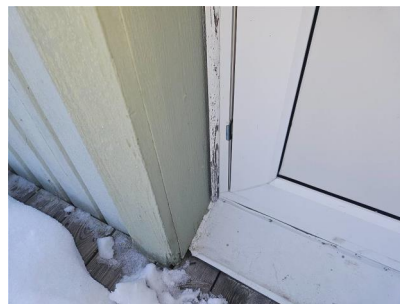
### Utvändigt / Dörrar

Mindre underhållsbehov förekommer på dörr/dörrar.  
För att öka livslängden på dörrar rekommenderas målning och underhåll.

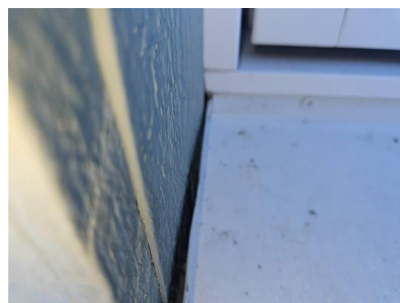
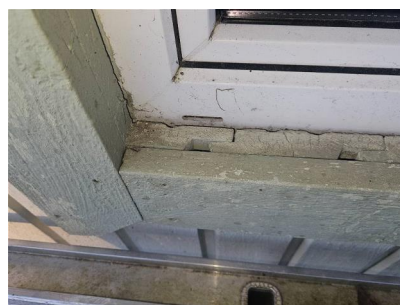
### Utvändigt / Fönster

Fönsterbleck är otäta vid infästningar. Säljare har för avsikt att åtgärda detta innan försäljning.

Vidare noterades:  
Fönsterbleck saknas.

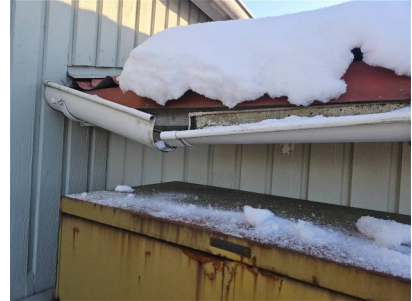
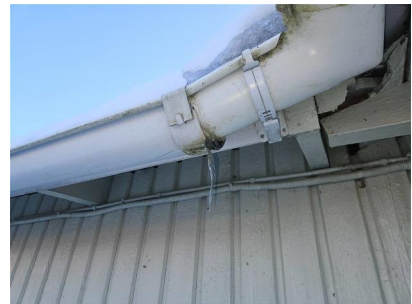
### Utvändigt / Hängrännor / Stuprör

Det förekommer en skadad hängränna till följd av snöras från taket. Säljare har för avsikt att åtgärda detta innan försäljning.

Stuprör avslutas nära husliv.

Enstaka läckage noteras på hängränna.

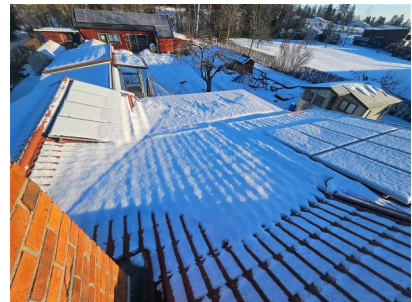
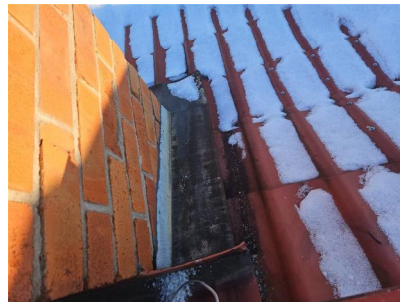
### Utvändigt / Tak

Yttertaket har delvis inte kunnat besiktigas då det var täckt av solpaneler samt snö. Där yttertaket var besiktningsbart noterades följande:

Vissa plåtarbeten byttes inte ut i samband med den senaste renoveringen.

Nocktätning saknas.

Underlagspapp saknas vid takutsprånget.

Vi rekommenderar en kompletterande besiktning när hela taket är besiktningsbart.

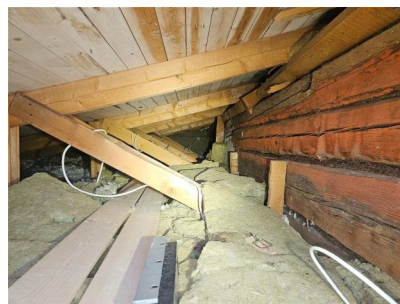
### Utvändigt / Vind

Vinden har inte gått att besiktiga i sin helhet då landgångar saknas. Där vinden var framkomlig noterades:

Vid kontroll av delar av vinden har fuktvärden under kritisk fuktnivå för mikrobiell tillväxt uppmätts, dock förekommer mikrobiell påväxt på underlagstak.

Fuktkvoten i underlagstak/takbjälkar uppmättes till 10-11%. Det går inte att avgöra om det är pågående eller ej, eftersom fuktbelastningen förväntas vara som högst under vintertid. Det rekommenderas att området kontrolleras regelbundet och följs upp över tid.

I delar av byggnaden förekommer ingennockvind då det förekommer parallellisolerat tak.

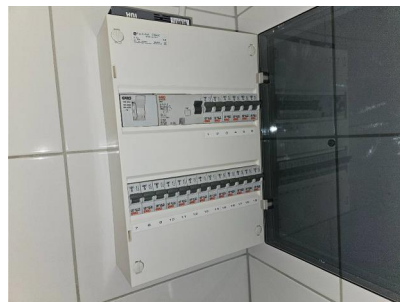
El-centralen har jordfelsbrytare dock saknas gruppförteckning.

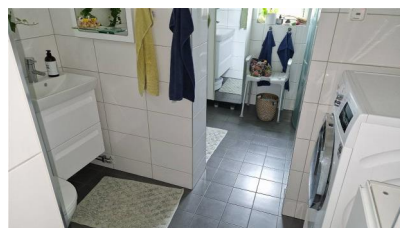
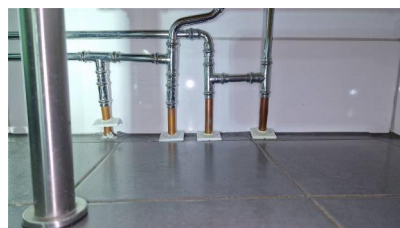
### Entréplan / Dusch/Toalett/Tvättstuga

Rör genomföringar förekommer i golv

Rör genomföringar i golvet medför en ökad risk för att vatten tränger ner i omringliggande konstruktioner och orsakar fuktskador.

Golfallet mot golvbrunnen är bristfälligt utfört.

Enstaka klinker har bomljud.

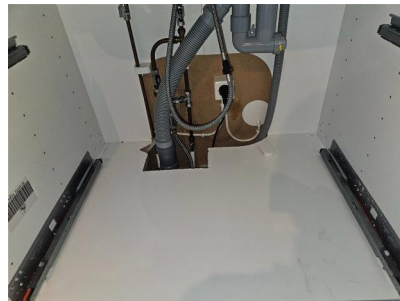
### Entréplan / Kök

Fuktskydd saknas i diskbänkskåpet och under kylskåpet. Inkommande vatten till huset är placerat i köket. Det finns dock vattenlarm installerade med fördel, både i diskbänkskåpet och vid inkommande vatten.

Fuktskydd rekommenderas för att lättare upptäcka läckage och förhindra fuktskador i angränsande konstruktioner.
