Besiktningssprotokoll

Försäkringsbesiktning för Anticimex Säljarsförsäkrat

Fastighetsbeteckning: Hillinge 1:15	
Fastighetsadress: Långmyran 511	
Postnummer: 740 20	Ort: Vänge

Besiktningdatum: 2026-03-18	Protokollnummer: 69611432
Temperatur: 5 °C	Väderlek: Sol
Tekniker: Magnus Stjerngren	
E-post: magnus.stjerngren@anticimex.se	
Kontor: Uppsala	
Närvarande: Fastighetsägare

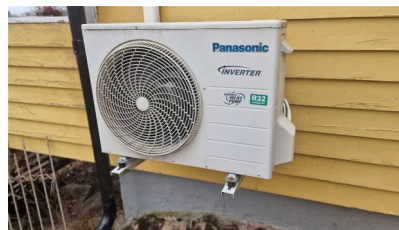
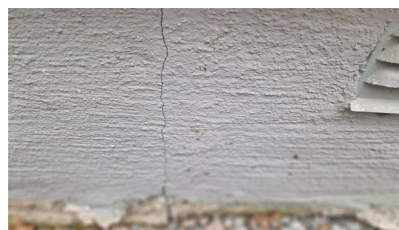
Kondensvatten från luftvärmepumpens utedel leds inte bort från husgrunden.

Sprickor finns i sockel.

Dessa bedöms inte ha lett till bakomliggande skador.

För att minska fuktbelastningen på grunden rekommenderas att kondensvatten från luftvärmepumpen leds bort från byggnaden.

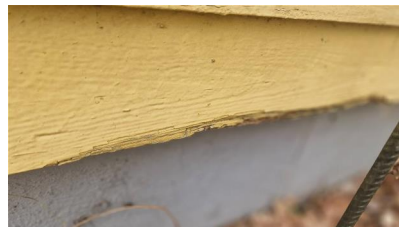
- ✎ Enstaka panelbrädor har mindre rötskador. Fasadpanelen är i behov av målning/underhåll.

För att öka livslängden på fasadbeklädnaden rekommenderas målning och underhåll. I samband med ommålning rekommenderas att de rötskadade panelbrädorna byts ut.

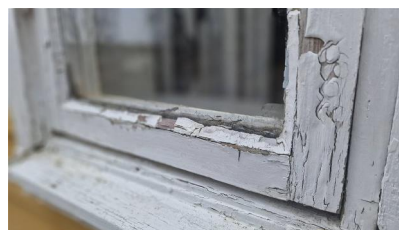
- ✎ Fönster är i behov av målning/underhåll.

För att öka livslängden på fönster rekommenderas målning och underhåll.

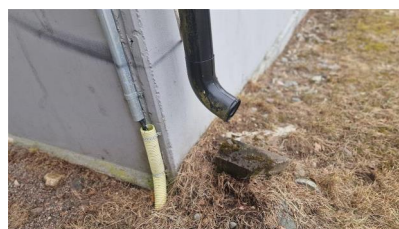
- ✎ Stuprör är inte anslutet till markledning.

För att minska fuktbelastningen på grunden rekommenderas att vatten från stupröret leds bort från byggnaden.

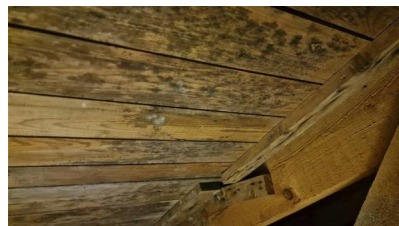
Vid kontroll av vinden har fuktvärden under kritisk fuktnivå för mikrobiell tillväxt uppmätts, dock finns mikrobiell påväxt på underlagstak.

Det finns risk för mikrobiell tillväxt om den relativa fuktigheten (RF) i den omgivande luften är över 75 %. I furuvirke motsvarar det en fuktkvot (FK) på 17 %.

Fuktkvoten i underlagstak/takbjälkar uppmättes till 13 %.

Den upptäckta mikrobiella påväxten på underlagstaket är ett tecken på att vinden har tillförts eller tillförs fukt inifrån bostaden. Observera att besiktning av bostadens ventilationssystem inte har ingått i uppdraget.

För att komma tillrätta med detta kan fukttillförseln inifrån bostaden behöva minskas. Det kan göras genom att ventilationen i bostaden förbättras samt att eventuella otätheter i vindsbjälklaget (tak-/väggvinklar, taklucka med mera) tätas. Läs Anticimex faktablad om uppvärmda vindsutrymmen för tips och råd.

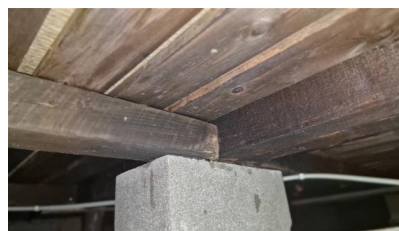
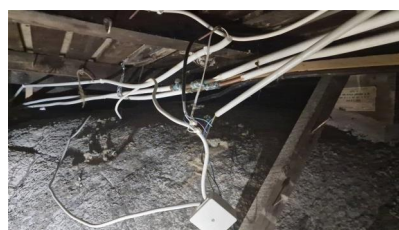
Vid kontroll av krypgrunden upplevdes en avvikande lukt av kemisk karaktär och träskyddsbehandlat virke noteras.

Trots att fuktmätningen gav fuktvärden under kritisk fuktnivå känns en avvikande lukt i grunden. Uteluftsventilerade krypgrunder med bjälklag av organiskt material har ofta fuktskador på grund av naturlig fuktpåverkan. Lukten som känns i krypgrunden kan också spridas till boendemiljön. Fuktkvoten uppmättes till 14 - 15 %.

Vidare noteras att el-dragningen i utrymmet har brister.

Oxidering finns på rör och kopplingar som är oisolerad i utrymmet.

Vi rekommenderar en fördjupad undersökning för att bedöma orsak och omfattning av den lukt som noterats.

Kontakta behörig fackman för kontroll samt eventuella åtgärder.

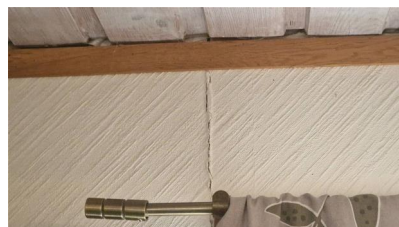
Normala sprickor finns vid skivskarvar på vägg.

Då fastigheten är byggd med trästomme finns en naturlig rörelse i huset vilket leder till att sprickor kan uppstå. Dessa sprickor är endast av estetisk natur och beror inte på någon bakomliggande skada.

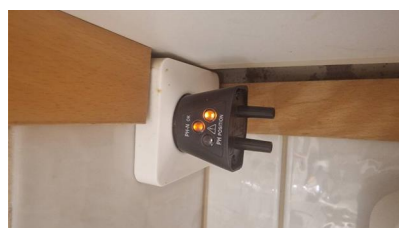
Funktionskontroll av jordade eluttag.

Vid stickprovskontroll av jordade eluttag i kök och våtrum noterades inga avvikelser.

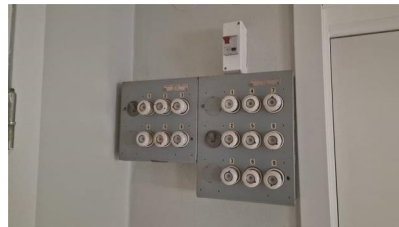
Gruppförteckning över elcentralen saknas.

"Gruppförteckning" är en lista som ska vara placerad vid elcentralen. Den visar vilka säkringar som är anslutna till vilka armaturer, vägguttag och apparater. Den är också till för att underlätta vid felsökning och elarbeten.

Kontakta en elektriker för att upprätta en gruppförteckning som placeras i närheten av elcentralen.

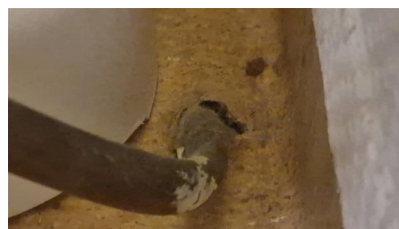
Utrymmet har äldre yt-/tätskikt.
Rör genomföring i golv vid wc är otät.

Eftersom funktionen, som innebär att ytskiktet/tätskiktet ska vara vattentätt, är nedsatt finns en ökad risk att vatten tränger igenom ytskiktet/tätskiktet med vattenskador i omkringliggande konstruktioner som följd.

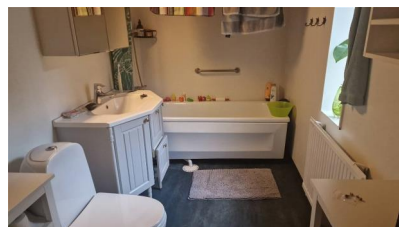
Fuktindikering i utrymmet gav inga förhöjda fuktindikationer.

I övrigt finns inget att notera.

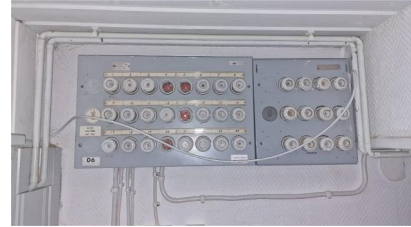
Jordfelsbrytare finns ej.
Säkringshuvar saknas delvis.

Det finns inget krav att hus byggda före år 2000 ska ha jordfelsbrytare. Jordfelsbrytaren minskar dock risken för personskador och brand orsakade av elanläggningen.

Kontakta en elektriker för kontroll och åtgärd.

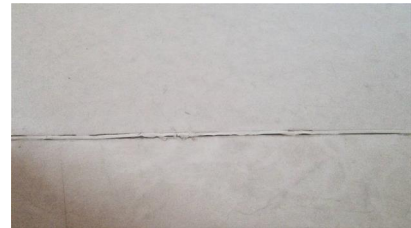
Våtutrymmet har äldre yt-/tätskikt.
Skarvar på golvbeklädnaden är otät.
Golvbrunnen är angripen av rost.
Mattan har släppt runt golvbrunnen.

Utrymmet är äldre och har passerat tiden för sin tekniska livslängd.

Renovering av utrymmet rekommenderas. Kontakta en behörig våtrumsentreprenör för en renovering. I samband med renoveringen bör omkringliggande konstruktioner kontrolleras för att upptäcka eventuella följdskador.
