Besiktningssprotokoll

Försäkringsbesiktning för Anticimex Säljarsförsäkrat

Fastighetsbeteckning: Ultuna 2:11	
Fastighetsadress: Herman Flodkvists Väg 6	
Postnummer: 756 51	Ort: Uppsala

Besiktningdatum: 2026-02-25	Protokollnummer: 69564465
Temperatur: -10 °C	Väderlek: Snö
Tekniker: Mickael Jedland	
E-post: mickael.jedland@anticimex.se	
Kontor: Uppsala	
Närvarande: Dotter till fastighetsägare

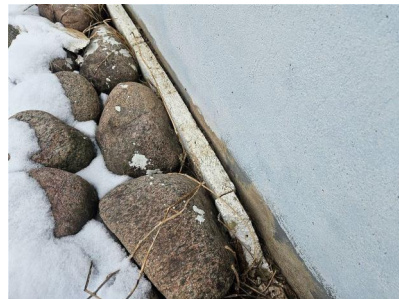
Utvändigt / Markförhållanden

Utvändigt fuktskydd/isolering ligger oskyddat ovan mark.

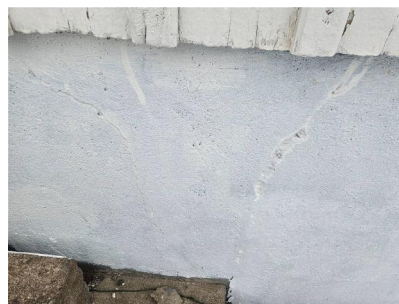
Utvändigt / Sockel

Mindre sprickor förekommer på sockeln. Dessa bedöms inte ha lett till bakomliggande skador.

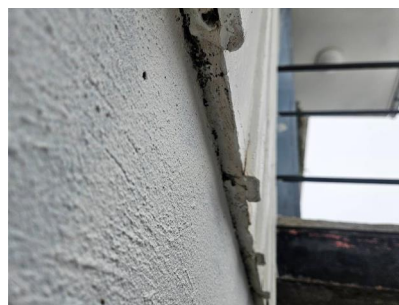
Utvändigt / Fasad

Luftspalt saknas.
Det noteras att träfasaden saknar ventilerad luftspalt i underkant, vilket kan försämra uttorkningen bakom panelen.

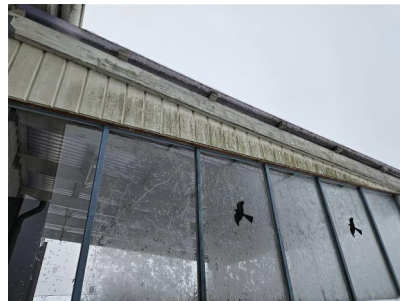
Utvändigt / Altan

Altanen och altanens träkonstruktioner är i behov av underhåll.

Mindre svikt förekommer i altanen

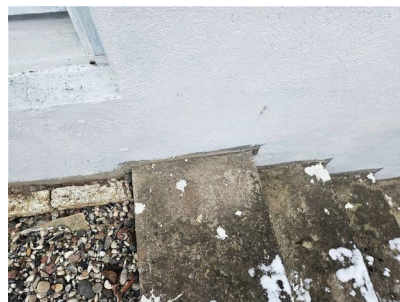
Utvändigt / Trappa/Entrébro

Trappan är motgjuten mot huset.

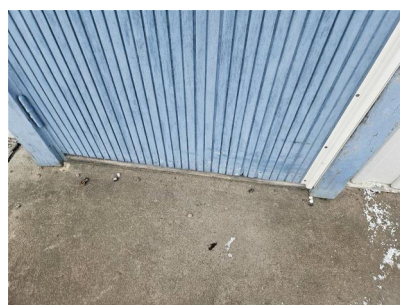
Utvändigt / Dörrar

Underhållsbehov förekommer på dörr/dörrar.
För att öka livslängden på dörrar rekommenderas målning och underhåll.

Vidare noterades:
Tröskelbleck saknas under dörr/dörrar.
Mindre rötskador finns i källardörrens tröskel.

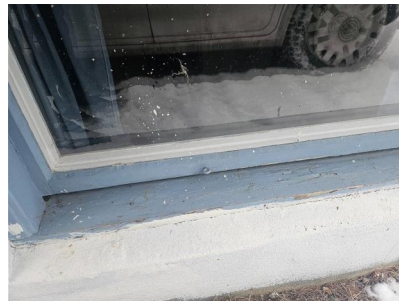
Utvändigt / Fönster

Fönsterbleck finns inte på källarfönster.
För att öka livslängden på fönster rekommenderas målning och underhåll samt montering av fönsterbleck.

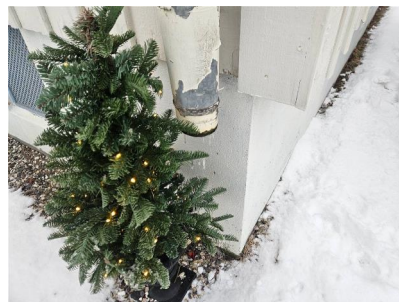
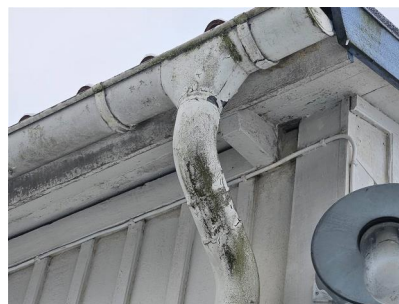
Utvändigt / Hängrännor / Stuprör

Stuprör är inte anslutet till markledning.
Färgsläpp förekommer på hängrännor och stuprör.

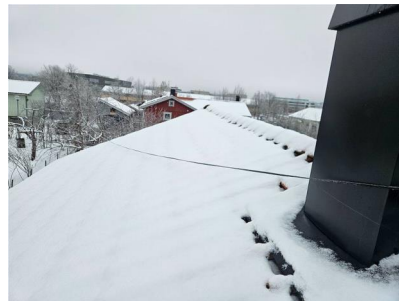
Utvändigt / Tak

Yttertaket var snötäckt vid besiktningen. Då yttertaket var snötäckt vid besiktningstillfället kunde inte besiktning av taket genomföras.

Vi rekommenderar en kompletterande besiktning när taket är fritt från snö.

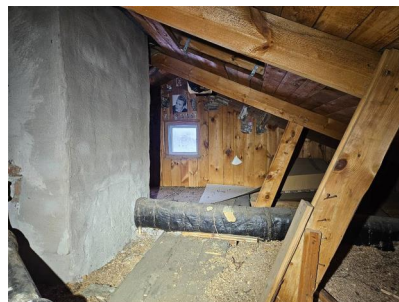
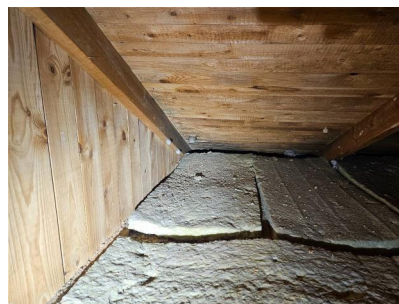
Utvändigt / Vind

Vid kontroll av vinden uppmättes fuktvärden under kritisk fuktnivå för mikrobiell tillväxt och en normal lukt upplevdes. Fuktkvoten i underlagstak/takbjälkar uppmättes till 12-13 %.

Äldre torra fuktfläckar noterades kring skorstenen. Dessa bedöms härröra från tiden före utbytet av plåt detaljerna kring skorstenen.

Mindre missfärgningar/påväxt noterades i begränsad omfattning på underlagstaket. Det rekommenderas att följa upp området över tid. I dagsläget bedöms omfattningen som begränsad och ingen omedelbar åtgärd krävs.

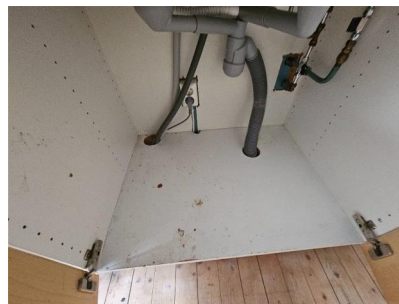
Entréplan / Kök

Fuktskydd saknas i diskbänksskåp.
Fuktskydd rekommenderas för att lättare upptäcka läckage.

Avloppsslang till diskmaskin ej fixerad i diskbänksskåp.

Svänggradien på köksblandaren är inte begränsad över diskhon.

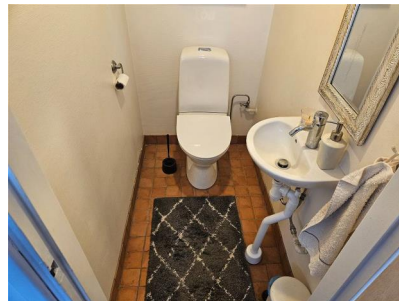
Entréplan / Toalett

- ✎ Utrymmet har äldre standard med ett kommande renoveringsbehov.

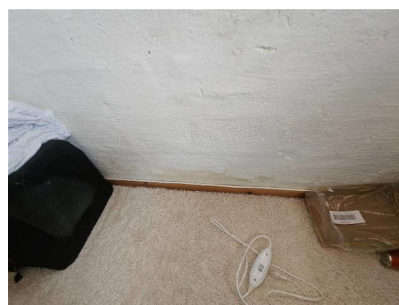
Källarplan/Uthyrningsdel / Allmänt

- ⚠ Det förekommer trädetaljer i kontakt med betonggolvet och källarvägg. Trädetaljer (trösklar, golvbeklädnad mm) kan via kapillärkraft bli fuktiga vilket kan leda till fuktskador. Vid misstanke om detta bör dessa delar bytas ut.
- ✎ Missfärgning/mikrobiell påväxt noteras i anslutning till golv/vägg vinkel. Det rekommenderas att området rengörs och vid behov saneras.

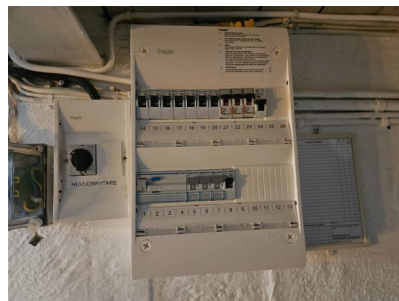
El-centralen har jordfelsbrytare dock saknas gruppförteckning.

Jordfelsbrytare finns installerad vid elcentralen.

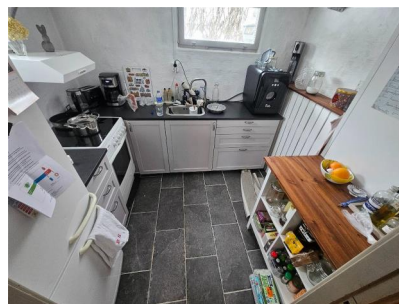
Källarplan/Uthyrningsdel / Kök/Fjärrvärme central

Fuktskydd saknas i diskbänksskåp samt under kyl/frys.
Fuktskydd rekommenderas för att lättare upptäcka läckage.

Svängradien på köksblandaren är inte begränsad över diskhon.

Installation av fjärrvärmecentral är utförd i utrymme som saknar golvbrunn.

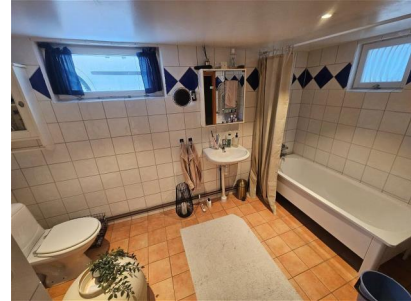
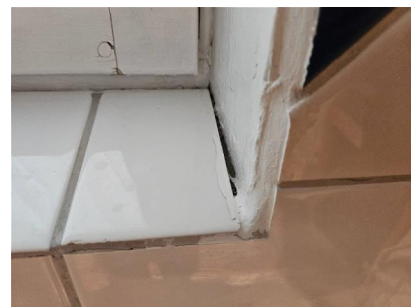
Källarplan/Uthyrningsdel / Badrum/Wc

Hela utrymmet är av äldre standard. Eftersom tätskiktets funktion eventuellt kan vara nedsatt, föreligger en risk att vatten tränger igenom och orsakar vattenskador i omkringliggande konstruktioner vid ett eventuellt läckage.

- Tätskikt är ej synligt vid golvbrunnen och klämring finns ej.
- Fönstret är placerat i anslutning till badkaret.
- Otätheter mellan kakelplattor vid fönster.
- Bristfälligt golvfall mot golvbrunnen.
- Oxidering finns på rör och kopplingar.

Normala fuktvärden indikerades mot klinker/kakel.

Ventilationen kan med fördel förbättras i utrymmet. Generellt rekommenderas kontinuerlig fläkt drift i våtrum (dusch/WC/bad/tvätt)
