Besiktningssprotokoll

Kompletterande besiktning
Anticimex Överlåtelsebesiktning - Säljarförsäkrat

Fastighetsbeteckning: Ultuna 2:11	
Fastighetsägare: Anna Cecilia Rudbäck Danielsson	
Fastighetsadress: Herman Flodkvists Väg 6	
Postnummer: 756 51	Ort: Uppsala

Kompletterande besiktning

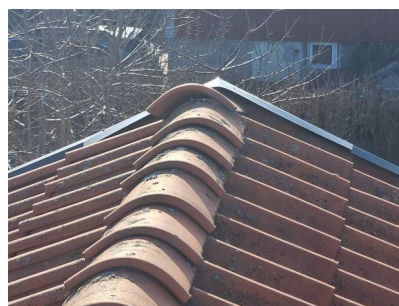
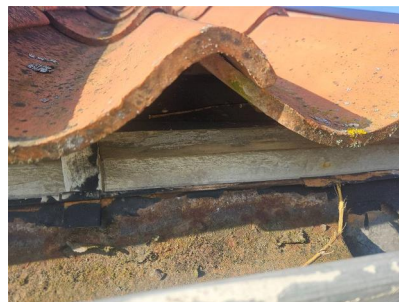
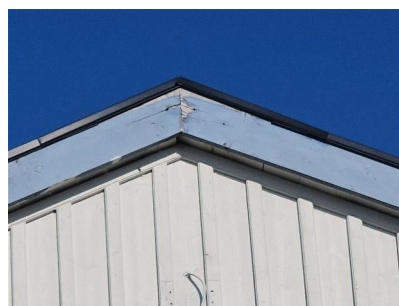
Enstaka takpannor ligger inte i sitt rätta läge.

Takfotsplåt saknas. Det rekommenderas att montera takfotsplåt för att skydda takfoten och leda bort vatten på ett korrekt sätt.

Vidare noterades att vindskivor är i mindre behov av målning/underhåll.
