# Besiktningsprotokoll

Försäkringsbesiktning för Anticimex Säljarförsäkrat

| Fastighetsadress:<br>Bellisvägen 14 | |

| Besiktningsdatum:<br>2026-03-12 | Protokollnummer:<br>69584407 |

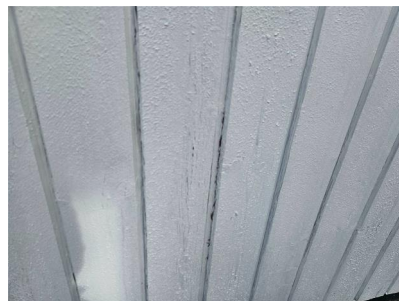
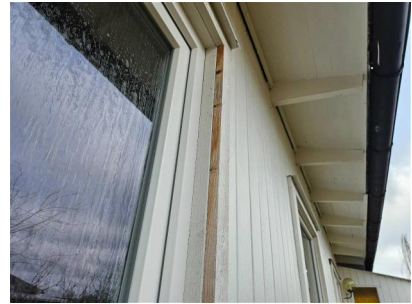
Fasadbeklädnaden har ett begränsat behov av målning/underhåll, men vissa detaljer runt fönstren är omålade.

Viss förekomst av torrspäckor noterades i fasad och vindskivor, vilket är vanligt förekommande med tiden och bör ses över vid framtida underhåll.

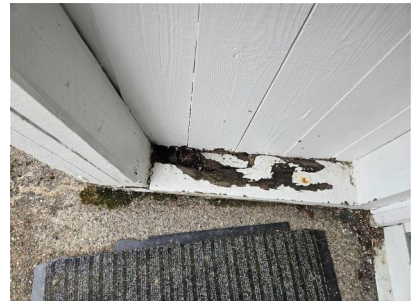
Rötskador förekommer på farstubrons träkonstruktion.

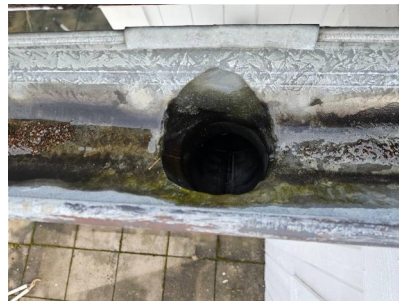
Lövsilar finns inte.

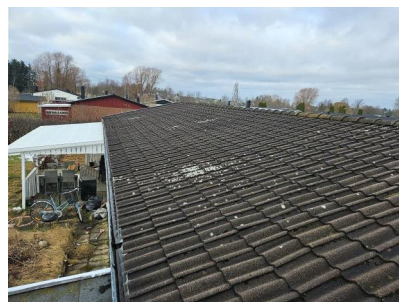
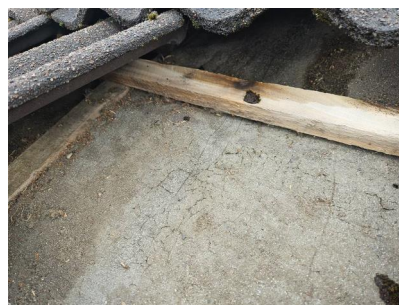
Yttertaket är äldre och i behov av renovering.

Klätterväxter växer vid takfoten samt vid hängrännorna.

Taket är äldre och har passerat tiden för sin tekniska livslängd. Renovering av yttertaket rekommenderas. Kontakta en takentreprenör för en renovering. I samband med renoveringen bör omkringliggande konstruktioner kontrolleras för att upptäcka eventuella följdskador.

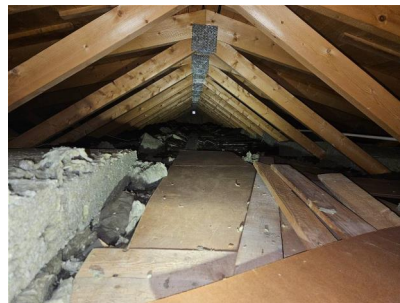
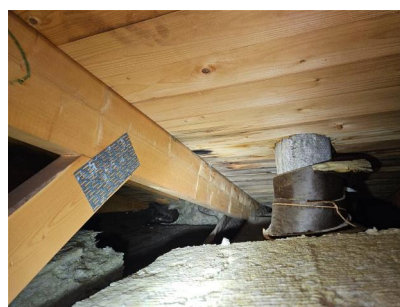
Underlagstaket har fuktfläckar.

Mindre påväxt noterades i begränsad omfattning på underlagstaket vid takfot. Det rekommenderas att följa upp området över tid. I dagsläget bedöms omfattningen som begränsad och ingen omedelbar åtgärd krävs.

Vi rekommenderar en fördjupad undersökning för att bedöma orsak och omfattning. Se även noteringar under rubriken "Tak".

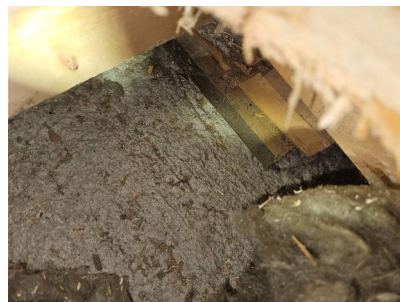
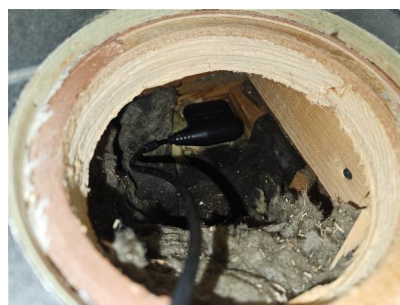
I provhål 1 och 2 i golv vid innervägg samt vid yttervägg i sovrum 1 noterades följande:

- Uppbyggnad: betongplatta, uppallning av trä, regelverk, isolering av mineralull, råspont, plast-/vinylmatta, foam samt laminatgolv.
- Träskyddsbehandlat virke förekommer.
- Fuktkvoten uppmättes till 10-11% i träregel närmast betongplattan.

Befintlig golvkonstruktion och eventuella väggsyllar riskerar att drabbas av fuktskador på grund av naturlig fuktpåverkan. Detta i sin tur kan leda till mikrobiella skador (angrepp av mikroorganismer) som kan resultera i att mikrobiell lukt sprids till boendemiljön. Om väggsyllarna är tryckimpregnerade kan även en kemisk lukt förekomma.

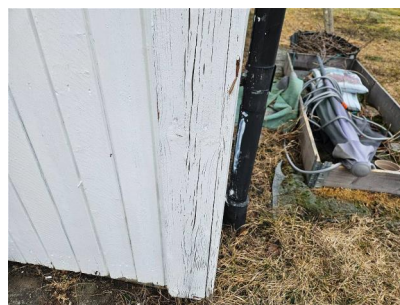
Fasadbeklädnaden är i behov av målning/underhåll samt byte av enstaka skadat virke.

För att öka livslängden på fasadbeklädnaden rekommenderas målning och underhåll.

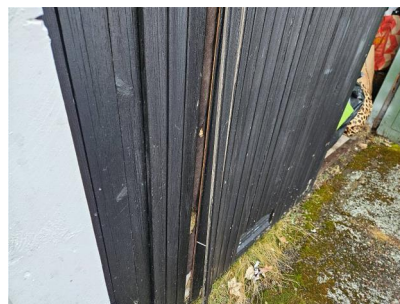
Garageporten är i sämre skick och bedöms vara i behov av underhåll.

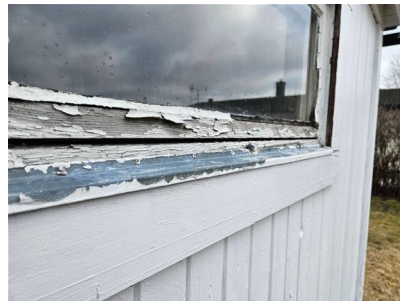
Underhållsbehov förekommer på fönster.  
För att öka livslängden på fönster rekommenderas målning och underhåll.

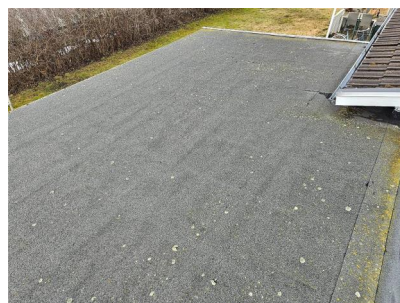
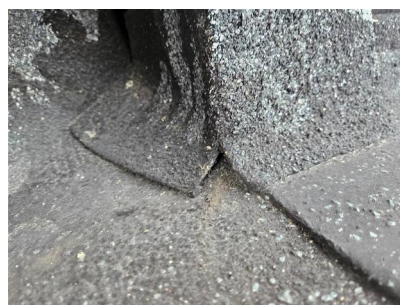
Takpappen är äldre.  
Tätskiktet på ett platt/låglutande tak har enligt vår bedömning en begränsad livslängd. Eftersom takpappen är äldre har det ett minskat motstånd mot vattengenomträngning.

Vidare noteras otätheter kring skarvar och plåtdetaljer.
