Besiktningssprotokoll

Försäkringsbesiktning för Anticimex Säljarsförsäkrat

Fastighetsbeteckning: Stora Ramsjö 1:40	
Fastighetsadress: Hörlins Väg 4	
Postnummer: 744 51	Ort: Morgongåva

Besiktningdatum: 2026-02-25	Protokollnummer: 69559740
Temperatur: -6 °C	Väderlek: Molnigt
Tekniker: Mikael Kjetselberg Lindberg	
E-post: Mikael.Jansson@anticimex.se	
Kontor: Uppsala	
Närvarande: Fastighetsägare och tekniker

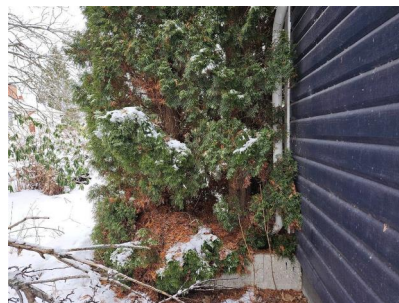
Utvändigt / Markförhållanden

- Växter/tujor finns i anslutning till grundmur.

Området närmast huset rekommenderas att vara fritt från växtlighet.

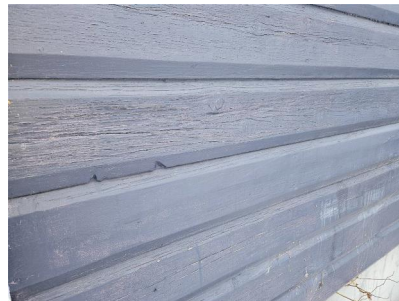
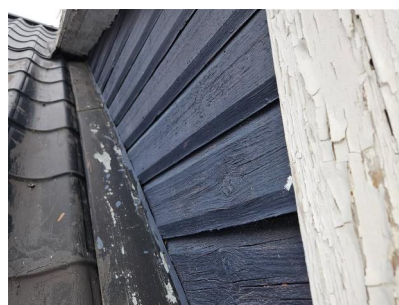
Utvändigt / Fasad

- Fasadpanelen är i behov av målning/underhåll.
- Enstaka torrsprickor och slaget virke noteras lokalt, mest noterbart på takkupan.

För att öka livslängden på fasadbeklädnaden och undvika bakomliggande skador så rekommenderas målning och underhåll.

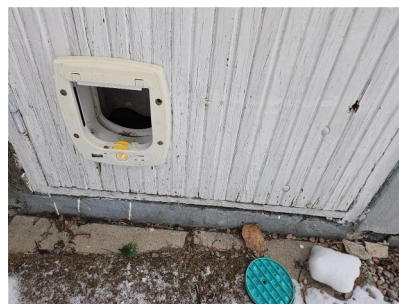
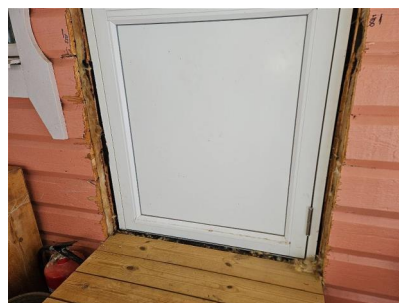
Utvändigt / Dörrar

- Källardörren påvisar ett målning/underhållsbehov. Samt saknas tröskelbleck.
-
- Altandörren montage är inte färdigställt, dock väder och vindskyddat.

Utför underhåll utav källardörren, vidare kan färdigställandet utav altandörrens montage göras löpande.

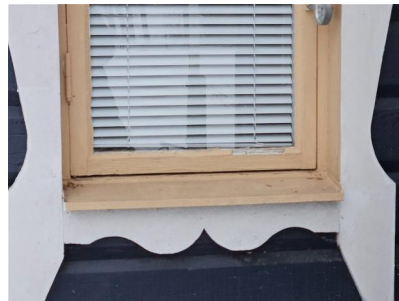
Utvändigt / Fönster

- Fönster är i behov av målning/underhåll samt noteras det att kitt saknas lokalt på enstaka fönster.

För att öka livslängden på fönster rekommenderas målning och underhåll.

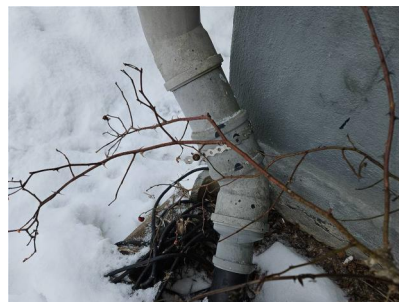
Utvändigt / Hängrännor / Stuprör

- PVC rören som går ner på markledning är för inomhus bruk och ej utvändigt.

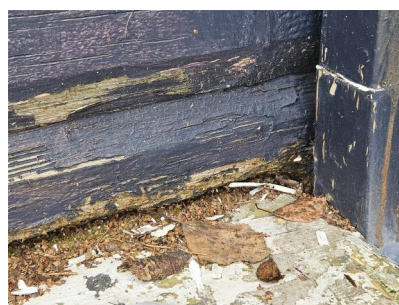
Utvändigt / Balkong

- Balkongräcke och träkonstruktioner är i behov av målning/underhåll.
- Fasadpanelen ligger dikt an balkonggolvet och påvisar lokala rötanrepp.

För att öka livslängden på balkongen rekommenderas målning och underhåll. Vidare bör den rötskadade sektionen på fasaden bytas ut och ersättas samt att man kontrolleras bakomliggande konstruktion i samband med detta. Vid återmontering bör även ett bleck monteras för att leda bort snö/vatten ifrån denna yta.

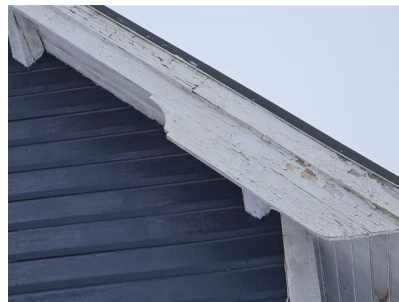
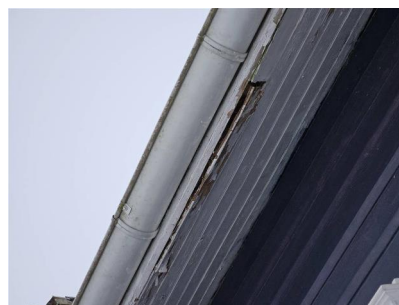
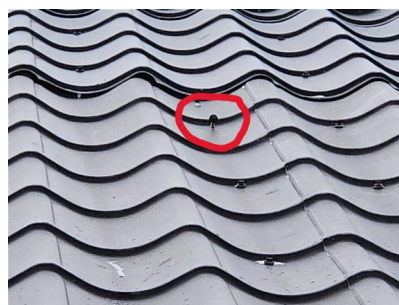
Utvändigt / Tak

- Vindskivor har rikligt med färgsläpp.
- Takfoten påvisar lokalt röta samt ett generellt målningsbehov.
- Enstaka farmarskruv tätar dåligt emot takytan.

Vidare kontroll utav en takentreprenör rekommenderas för att fastställa orsak och omfattning utav rötskadan. Vidare kan även takytan kontrolleras i samband med rötskadan.

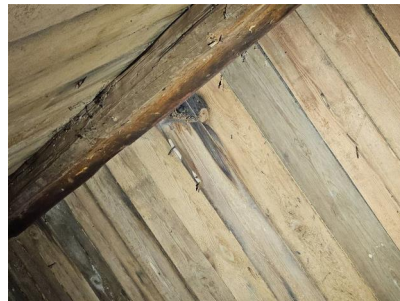
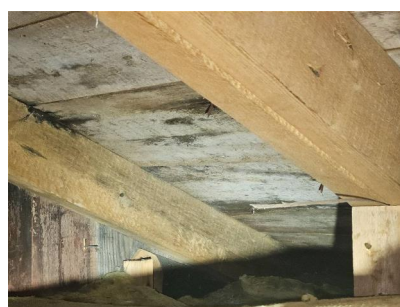
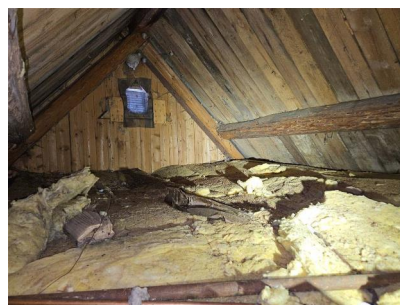
Utvändigt / Vind

- Mikrobiell påväxt vid kupans underlagstak.
- Tilläggsisolering på vind.
- Fuktbläckor som troligtvis är äldre, har noterats ifrån ett tidigare besiktningsprotokoll.

Vid kontroll av vinden ifrån luckan uppmättes fuktvärden under kritisk fuktnivå för mikrobiell tillväxt och en normal lukt upplevdes. Fuktkvoten i underlagstak/takbjälkar uppmättes till 9,9 %.

Vi rekommenderar en kompletterande besiktning när landgång monterats.

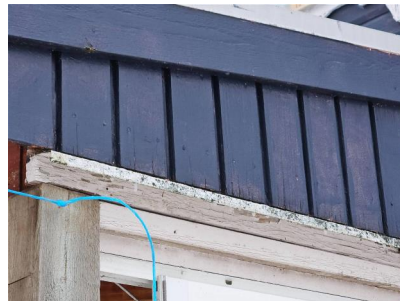
Utvändigt / Uterum

- Uterummets trädetaljer påvisar ett heltäckande målningsbehov.

Utför målning utav samtliga trädetaljer på uterum.

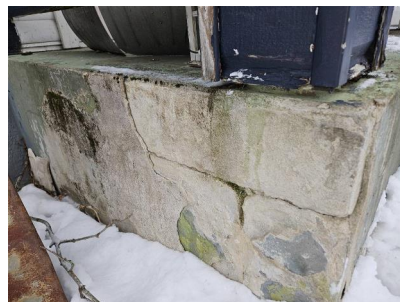
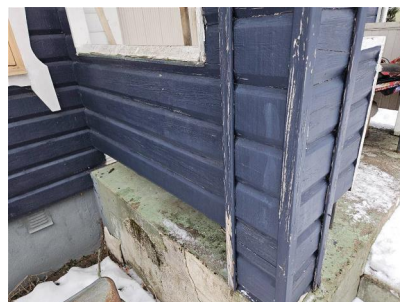
Utvändigt / Farstukvist

- Målningsbehov noteras på alla farstukvistens detaljer.
- Putssläpp noteras på trappfundament.

Utför underhåll och målning utav dessa delar för att öka livslängden.

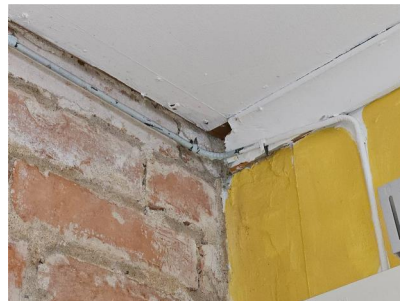
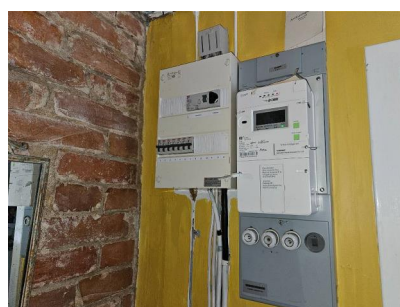
Entréplan / Allmänt

- El-centralen har jordfelsbrytare dock saknas gruppförteckning samt noteras en del äldre metall kapslade ledningar.

Det rekommenderas att en elektriker kontaktas för kontroll utav elsystemet.

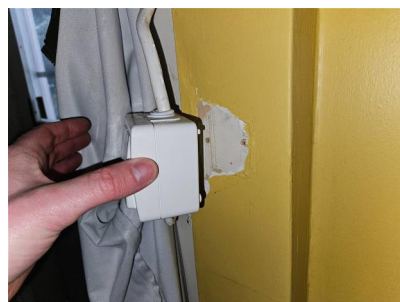
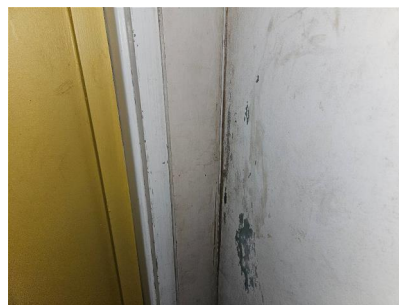
Entréplan / Entréhall

- Belysningsknapp sitter löst.
- Dörrbladet är skevt och glipar, vilket resulterar i kallras.

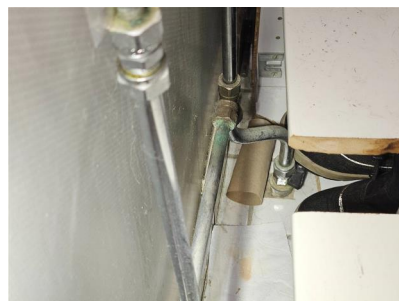
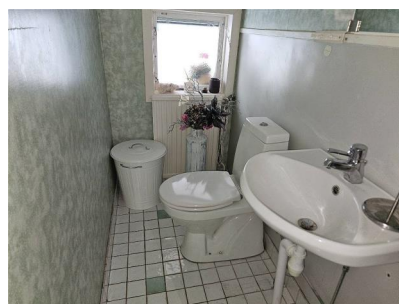
Entréplan / Toalett

- Utrymmet följer äldre byggnormer.

Utrymmet bedöms fungera i dagsläget men man bör räkna med en renovering inom viss framtid.

I övrigt noteras en mindre oxidering på tappvattenledningar i utrymmet.

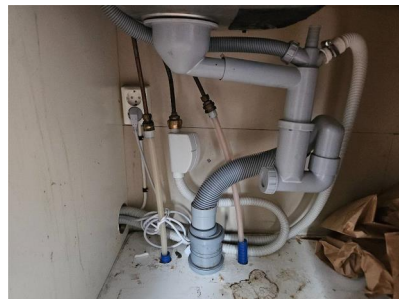
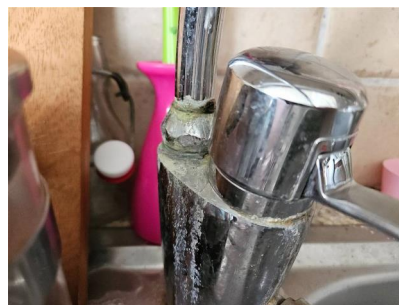
Entréplan / Kök

- Fuktskydd saknas i diskbänksskåp.
- Mindre droppläckage ifrån köksblandaren noteras.
- Avloppslangen från diskmaskinen är inte förankrad.

Bister i montage eller fuktsäkerhet kan innebära att ett eventuellt läckage går obemärkt förbi, vilket resulterar i fuktrelaterade skador i omkringliggande konstruktioner. Tillse att fuktskydd monteras i diskbänksskåp samt att avloppslangen ifrån diskmaskinen förankras. Vidare rekommenderas det att köksblandaren byts ut.

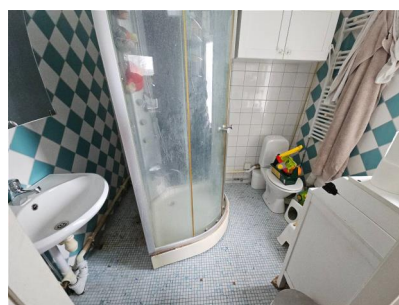
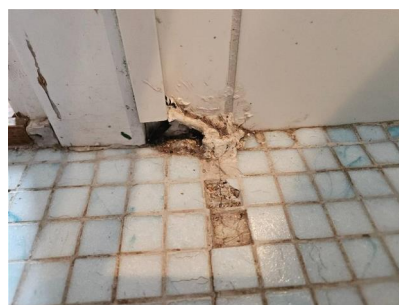
Entréplan / Duschkabin/Kvarntolett

- Våtutrymmet har äldre yt-/tätskikt samt är mosaiken troligtvis lagd på befintlig plastmatta.

Eftersom funktionen, som innebär att ytskiktet/tätskiktet ska vara vattentätt, kan vara nedsatt finns en ökad risk att vatten tränger igenom ytskiktet/tätskiktet med vattenskador i omkringliggande konstruktioner som följd. I dagsläget bedöms utrymmet fungera och det rekommenderas att man i fortsättningen (om utrymmet inte renoveras inom en viss framtid) fortsätts att användas med duschkabin.

- Rörgenomföringar i golv.
- El-ledning spräcker golvytan.
- Mosaik saknas på några ställen.

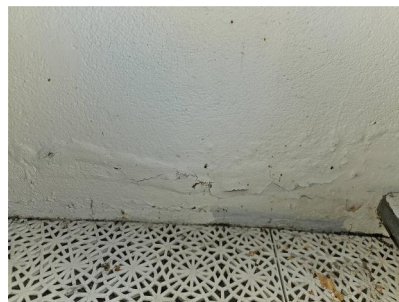
Källarplan / Allmänt

- En äldre källarkonstruktion med betonggolv och putsade väggar fungerar relativt bra ur fuktsynpunkt även om dränering och utvändigt fuktskydd har nedsatt funktion. Problem med färg- och putssläpp kan uppstå, vilket oftast är ett estetiskt problem.

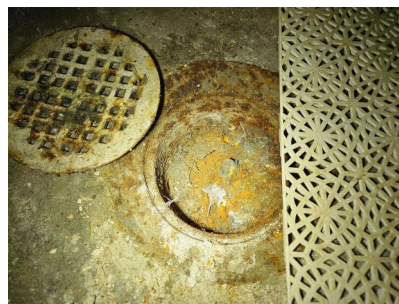
Källarplan / Groventré

- Gjutjärnsbrunnen är rostangripen men bedöms fungera i dagsläget.

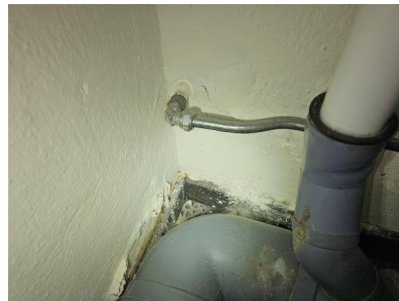
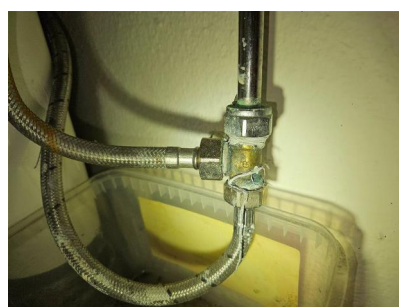
Källarplan / Toalett

- Golvsocklar av trä bör avlägsnas.
- Enstaka koppling är inte gängad korrekt.

Som nämnt så bör socklar av trä avlägsnas för att undvika eventuell mikrobiell åverkan.

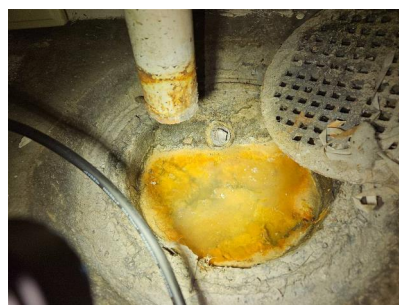
Källarplan / Pannrum/verkstad

- Gjutjärnsbrunnen är rostig och bör rensas.

I dagsläget bedöms golvbrunnen fungera men bör bytas ut vid en framtida renovering.

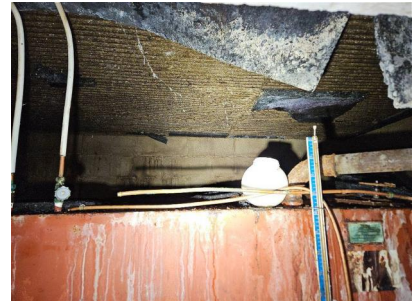
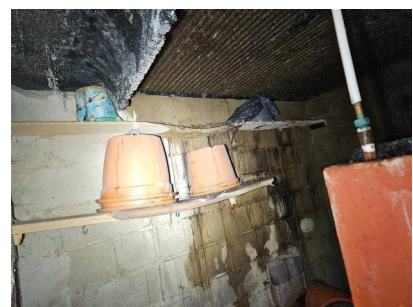
Källarplan / Oljetanks utrymmet

- Utrymmet generellt är i dåligt skick då kondens, frost, mikrobiellt angripna hyllor etc noteras.

Renovering rekommenderas.

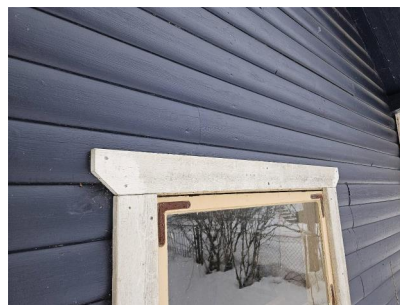
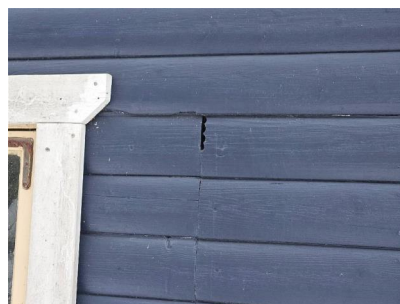
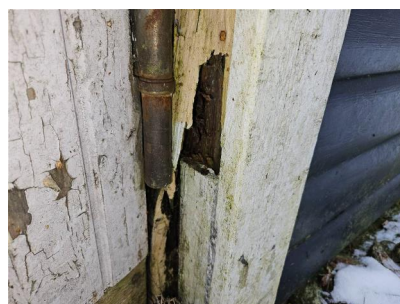
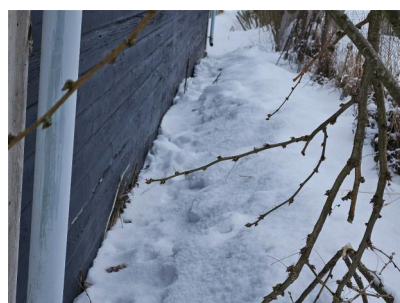
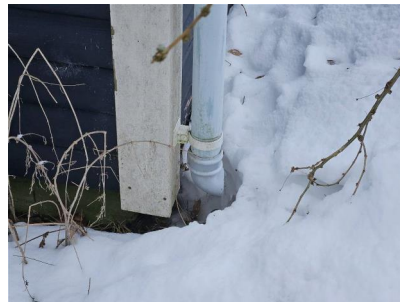
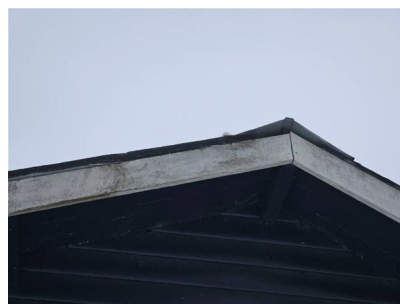
Utvändigt / Garage utvändigt

● Övrebleck saknas ovanför fönster på garaget. Tillse att montage genomförs för att undvika att eventuell väta tar sig in i springor. I övrigt bör även den otäthet som förekommer på fasaden tätas.

● Rötskada förekommer i anslutning till garageport. Detta bör bytas ut vid en framtida renovering, i samband med utbytet bör området där rötskadan befinner sig kontrolleras.

● Målning/underhållsbehov noteras på fönster, garageport samt fasad och vindskivor.

● Takplåten omsluter dåligt över vindskiva,nock och bitvis takfot. Detta kan medför att väta tar sig in under takkonstruktionen med fuktskador som följd.

● Marken lutar lokalt emot baksidan samt leds inte takavvattningen bort.

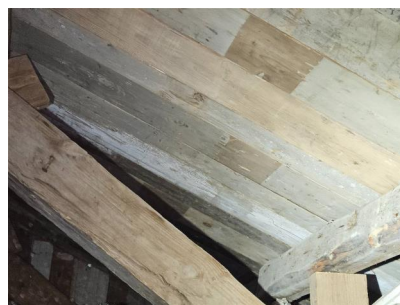
Utvändigt / Vind

- Underlagstak/kondensskydd upplevs saknas bitvis och ha en del punkteringar.
- Vitnad noteras på enstaka underlagsbräda, detta kan vara kalk, bruk eller påväxt.
- Besiktning utav utrymmet har genomförts ifrån stegen då landgång saknas.

Kondensvatten kan droppa ned och absorberas i isoleringens översta skikt och torkar då oftast utan att det leder till någon skada. Eftersom ett kondensskydd även leder bort vatten från smärre läckage, vid spikhål, skarvar och dylikt, ställs större krav på yttertaketets täthet om kondensskydd saknas. När kondensskydd saknas finns en ökad risk för fuktskador i de omkringliggande konstruktionerna.

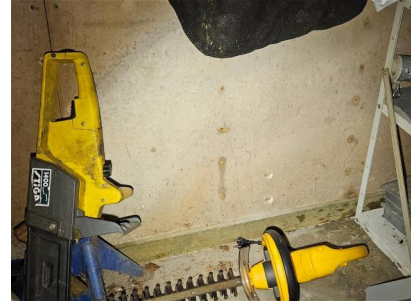
Garage invändigt / Allmänt

● Mikrobiell påväxt finns i mindre mängder på ytskikt. Ett kallgarage som inte har någon värmekälla och/eller bristfällig isolering ökar möjligheten att drabbas av mögel och fukt, särskilt under vinterhalvåret. Alla utrymmen som är ouppvärmda lider större möjlighet för att drabbas av fukt och påväxter. Detta kan åtgärdas genom att konvertera om garaget till ett varmgarage istället. Det innebär alltså bättre isolering samt att värmekälla monteras/installeras. Om inte bör ventilationen säkerställas.
