Besiktningssprotokoll

Försäkringsbesiktning för Anticimex Säljarsförsäkrat

Fastighetsbeteckning: Bennebol 1:2	
Fastighetsadress: Bennebol 103	
Postnummer: 741 98	Ort: Knutby

Besiktningdatum: 2026-03-11	Protokollnummer: 69597334
Temperatur: 5 °C	Väderlek: Mulet
Tekniker: Mickael Jedland	
E-post: mickael.jedland@anticimex.se	
Kontor: Uppsala	
Närvarande: Fastighetsägare

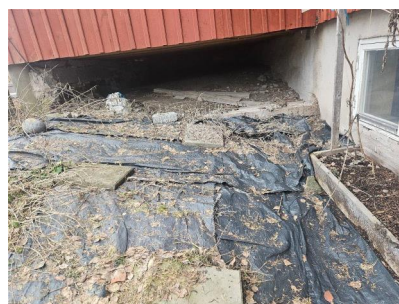
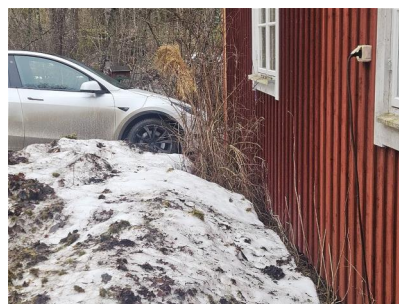
Utvändigt / Markförhållanden

Marken lutar delvis mot huset.
Detta kan innebära en ökad fuktbelastning mot grunden.

- Utvändigt fuktskydd ligger oskyddat ovan mark.
- Viss växtlighet förekommer i anslutning till byggnaden. Området närmast huset bör enligt vår bedömning vara fritt från växtlighet.

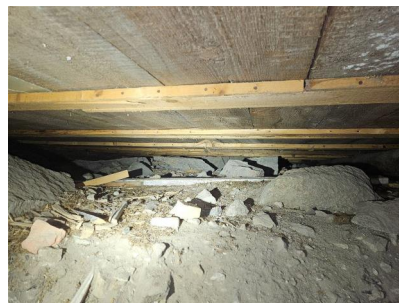
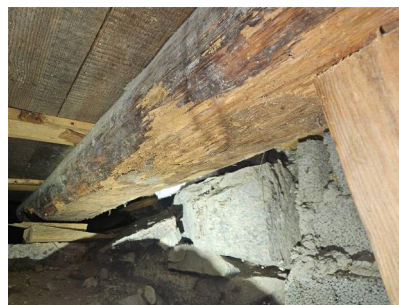
Utvändigt / Torpargrund

Torpargrunden är ej besiktningsbar på grund av låg höjd. Torpargrunder med bjälklag av organiskt material har ofta fuktskador på grund av naturlig fuktpåverkan. Detta kan resultera i mikrobiella skador (angrepp av mikroorganismer) och, i värsta fall, rötskador. Mikrobiell lukt kan då spridas till boendemiljön. Grunden har inte kunnat besiktigas eftersom den inte är krypbar.

- Fuktkvoten uppmättes till 13-14 i bjälkar och bjälklagets undersida.
- Organiskt material mot marken.
- Träskyddsbehandlat virke.
- Spår av träskadeinsekter på bärande bjälkar.

Vi rekommenderar en fördjupad undersökning för att ta reda på om skador finns och bedöma orsak och omfattning.

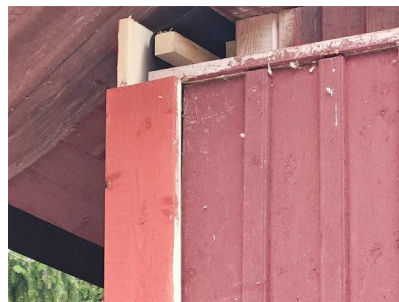
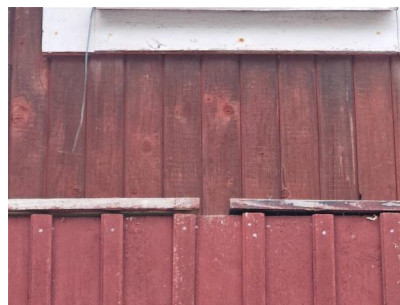
Utvändigt / Fasad

Fasadbeklädnaden är i behov av målning/underhåll. För att öka livslängden på fasadbeklädnaden rekommenderas målning och underhåll.

Fasadbeklädnaden har otätheter. Otätheterna medför en ökad risk för att fukt tränger in i fasadbeklädnaden vilket i sin tur kan orsaka bakomliggande skador.

Droppbleck saknas vid övergången där tilläggsisolering har monterats på fasaden.

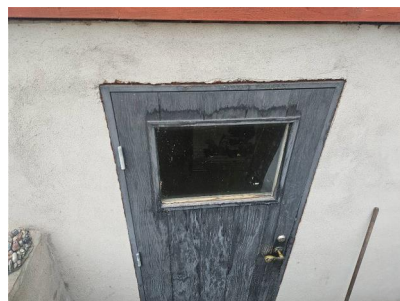
Utvändigt / Dörrar

Underhållsbehov förekommer på dörr/dörrar.
För att öka livslängden på dörrar rekommenderas målning och underhåll.

Tröskelplåt samt överbleck saknas vid dörr/dörrar.

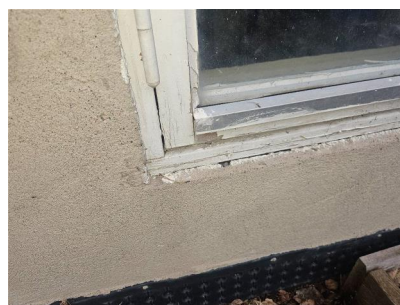
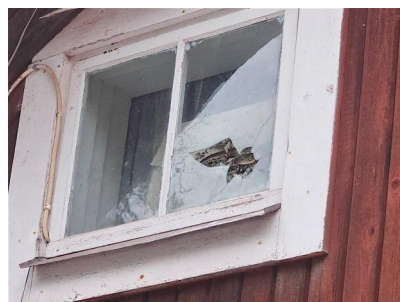
Utvändigt / Fönster

Underhållsbehov förekommer på fönster.
För att öka livslängden på fönster rekommenderas målning och underhåll.

- Över och underbleck saknas på vissa fönster.
- Fönster saknas vid farstukvisten. (Utrymmet ej färdigställt).
- Fönsterbleck är otäta vid infästningar.
- Trasiga fönsterglas förekommer.

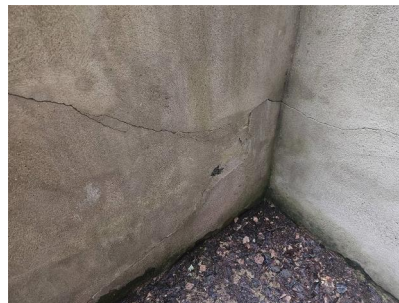
Utvändigt / Trappa

Sprickor förekommer i källartrappans grundmur.

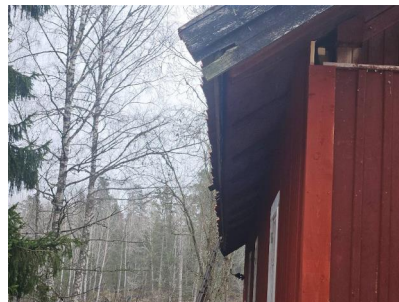
Utvändigt / Hängrännor / Stuprör

Stuprör avslutas nära husliv. Stuprör som inte leds bort från grunden kan medföra en ökad fuktbelastning på grundkonstruktionen.

Vidare noterades:
Stuprör och hängrännor saknas.

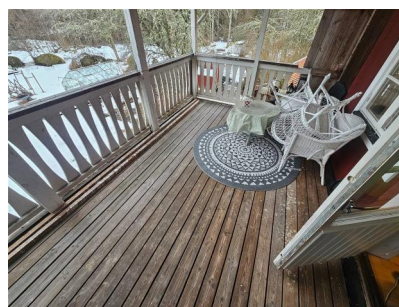
Utvändigt / Balkong

Balkong och balkongräcke är i behov av underhåll. Regelbunden skötsel såsom rengöring, ytbehandling och kontroll av virket bidrar till en längre livslängd.

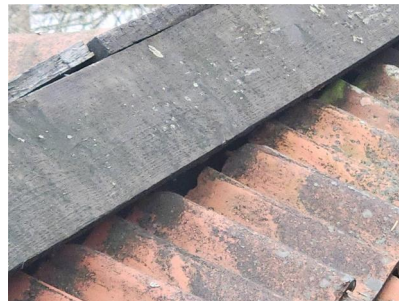
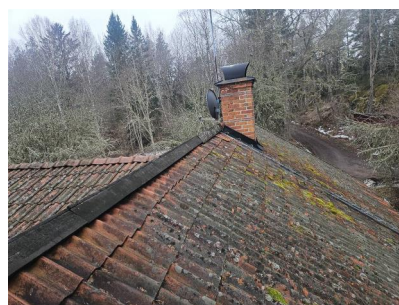
Utvändigt / Tak

Delar av yttertaket är äldre och underlagstaket består av takspån. Detta innebär att det är särskilt viktigt att yttertaket kontrolleras regelbundet och att skadade takpannor omgående ersätts.

Takpannor, plåtdetaljer och eventuell underlagspapp har enligt vår bedömning en begränsad livslängd. Eftersom husets taktäckning är äldre har det ett minskat motstånd mot vatteninträngning. Detta i sin tur kan leda till fuktskador på träläkt och vidare ner i underliggande konstruktioner.

- Vindskivor är rötskadade.
- Tegelpannor är trasiga.
- Tegelpannor är förskjutna och ligger inte i sitt rätta läge.
- Delar av yttertakens nock består av nockpannor, medan andra delar består av nockbrädor.
- Skorstensbeslagets anslutning mot takpannor är inte tät. Plåtbeslaget har även otillräckligt överlapp.
- Nockbrädorna överlappar inte tillräckligt över takpannor.
- Nockband saknas.
- Mosspåväxt förekommer på takpannorna.

Med hänsyn till ovanstående rekommenderas att en takentreprenör eller annan sakkunnig anlitas för att göra en översyn samt bedöma omfattning och behov av eventuella åtgärder.

Säljare har för avsikt att se över taket och åtgärda de skadade takpannorna detta innan försäljning.

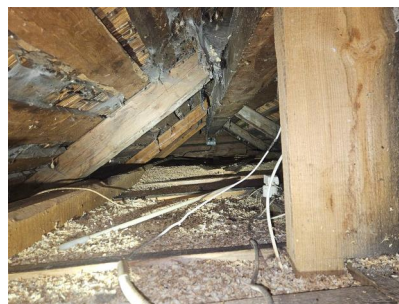
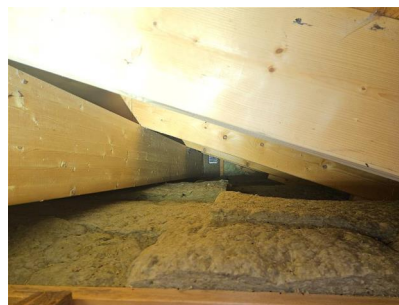
Utvändigt / Vind och sidovind

Hela vinden är inte tillgänglig för besiktning på grund av bristfällig framkomlighet samt att utbyggnadsdelen saknar vindslucka. Från vindsluckan och dess närhet noterades torra fuktfläckar i underlagstaket.

Fuktkvoten uppmättes till 8–9 % i underlagstak samt takstolar.

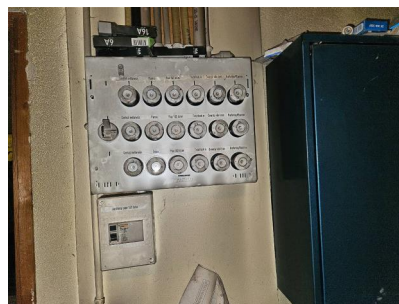
Entréplan / Allmänt

Golv är ojämna/sviktar/lutar.

Jordfelsbrytare finns inte installerad i delar av anläggningen.
Kontakta en elektriker för kontroll och åtgärd.

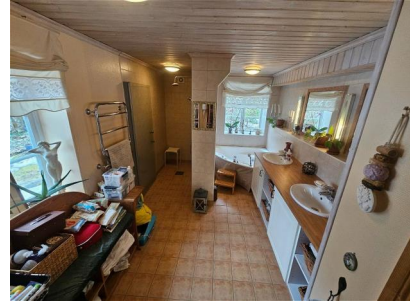
Entréplan / Badrum/Dusch/Wc

Bristfälligt golvfall mot golvbrunnen.

Fönstret är placerat i anslutning till badkaret.

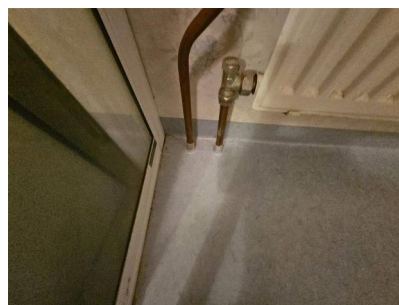
Övre plan / Dusch/Toalett

Hela utrymmet är av äldre standard. Eftersom tätskiktets funktion eventuellt kan vara nedsatt, föreligger en risk att vatten tränger igenom och orsakar vattenskador i omkringliggande konstruktioner vid ett eventuellt läckage.

Rör genomföring förekommer i golv.

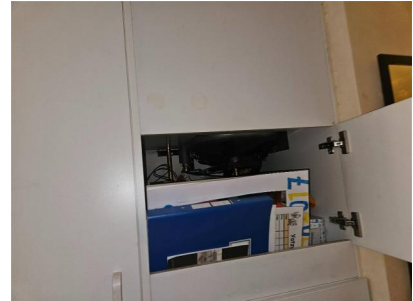
Övre plan / Sovrum 2

Expansionskärlet är olämpligt placerat i ett skåp utan golvbrunn och utan vattentät botten.

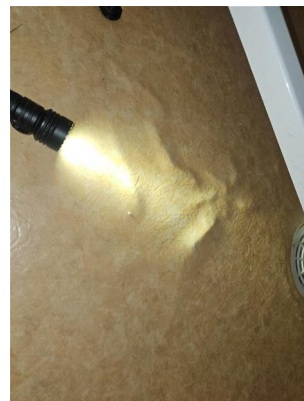
Källarplan / Tvättstuga

Utrymmet har äldre standard.

- Ojämnheter på golvet.
- Bomljud kring golvbrunnen.

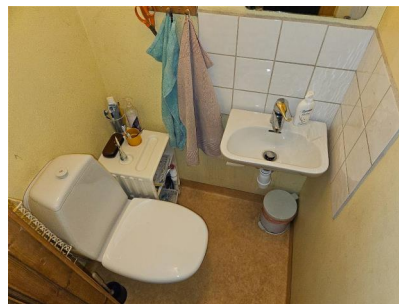
Källarplan / Toalett

Utrymmet har äldre standard.
