Besiktningssprotokoll

Försäkringsbesiktning för Anticimex Säljarförsäkrat

Fastighetsbeteckning: Söråsbo 1:225	
Fastighetsadress: Norra Storgatan 36b	
Postnummer: 740 45	Ort: Tärnsjö

Besiktningdatum: 2026-04-13	Protokollnummer: 69646202
Temperatur: 4 °C	Väderlek: Halvklart
Tekniker: Mickael Jedland	
E-post: mickael.jedland@anticimex.se	
Kontor: Uppsala	
Närvarande: Sambo till fastighetsägare

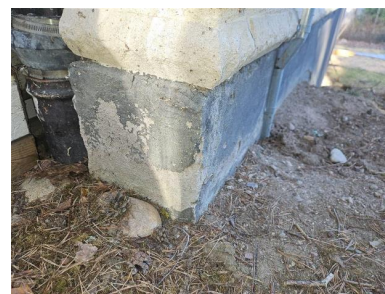
Utvändigt / Sockel

Puts- och färgsläpp och sprickor förekommer på grundsockeln. Dessa bedöms inte ha lett till bakomliggande skador.

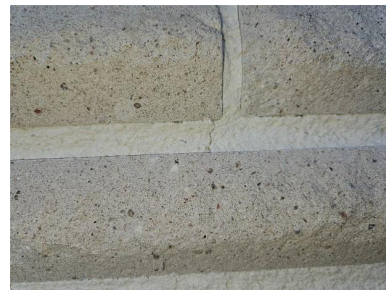
Utvändigt / Fasad

Mindre sprickor förekommer i fasaden.
Det är vanligt förekommande i fasader med kalksandsten.

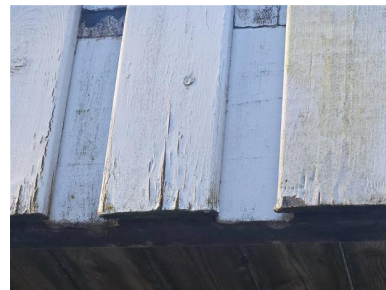
Utvändigt / Balkong

Balkongen och balkongräcket är i behov av underhåll. Regelbunden skötsel såsom rengöring, ytbehandling och kontroll av virket bidrar till en längre livslängd.

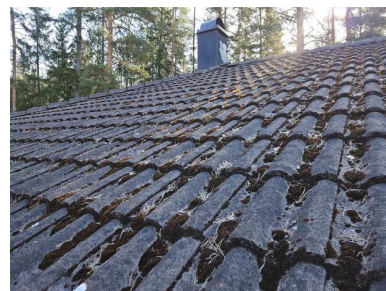
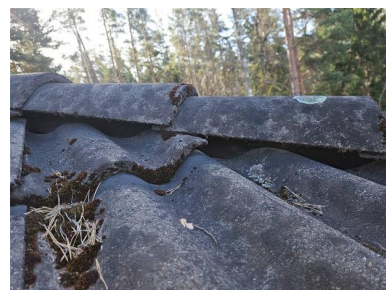
Utvändigt / Tak

Yttertaket (plåtdetaljer, takpannor, läkt och undertak) är ursprungligt från byggnadsåret. Ju äldre ett tak är, desto mindre motståndskraft har det mot fuktinträning, vilket delvis beror på åldrande pannor samt en eventuellt försämrad funktion hos undertakets fuktspärar. Detta kan leda till fuktskador i underliggande konstruktioner. Vid stickprovskontroller av läkt och undertak noterades inga skador.

- Underlagstaket består av träfiberskivor utan papp under takbeklädnaden.
- Mosspåväxt förekommer på takpannor.
- Nockband saknas på delar av nock.
- Färgsläpp och ytrost förekommer på skorstenens plåt.
- Avståndet mellan takpannor och nockpanna bedöms vara för stort

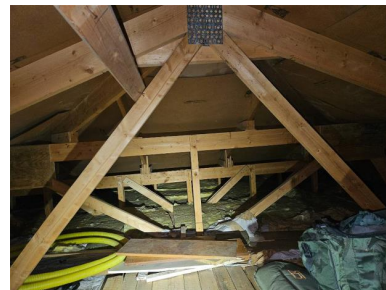
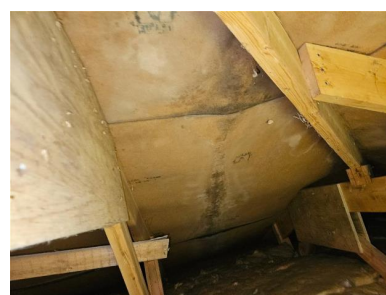
Utvändigt / Vind

Mikrobiell påväxt har noterats på underlagstaket. Denna påväxt kan tyda på att vinden tillförs fukt antingen från bostadsutrymmena, uteluften och/eller att ventilationen på vinden är otillräcklig. Läs Anticimex faktablad om ouppvärmda vindsutrymmen för tips och råd.

Fuktkvoten i takbjälkar uppmättes till 6-7%. Detta värde varierar dock under året beroende på årstid och utomhusklimat.

- Fuktbläckor noterades på underlagstaket, främst koncentrerade till ett område därnockband saknas och där avståndet mellan takpannor ochnockpanna är större, vilket indikerar en möjlig förklaring till den observerade påverkan. Fuktbläckarna var torra vid besiktningstillfället.

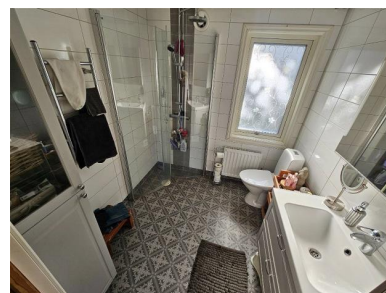
Entréplan / Dusch/Toalett

Fuktindikering i utrymmet gav inga förhöjda fuktindikationer.

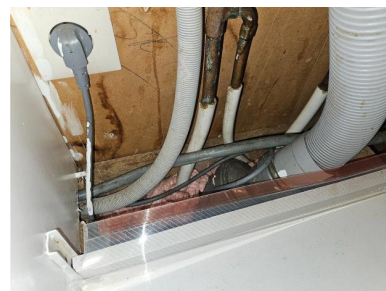
Entréplan / Kök

Fuktskydd i diskbänkskåp är inte korrekt installerat. Utan ett korrekt installerat fuktskydd är det svårt att upptäcka läckage. Det rekommenderas att installera eller förbättra befintligt fuktskydd.

Avloppsslang till diskmaskin ej fixerad i diskbänkskåp.

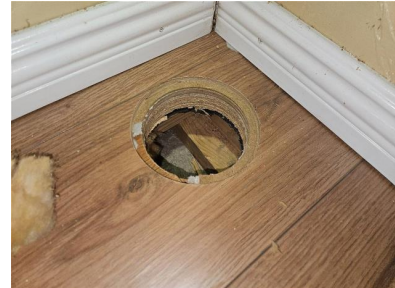
Källarplan / Allmänt

Vid kontroll av konstruktion uppmättes fuktvärden över kritisk nivå för mikrobiell tillväxt och normal lukt upplevdes.

Grundläggningen består av betongplatta på mark utan underliggande isolering och med ett uppreglat isolerat golv dikt an betongen. Denna konstruktion får ofta skador på grund av naturlig fuktvandring.

- Fuktkvoten i träregel i kontakt med betongplattan uppmättes till 22-23%.

Det förekommer trädetaljer i kontakt med betonggolv och källarvägg.

Trädetaljer (trösklar, golvbeklädnad mm) kan via kapillärkraft bli fuktiga vilket kan leda till fuktskador.

Vi rekommenderar en fördjupad undersökning för att bedöma orsak och omfattning.

En vanlig åtgärd är att ersätta organiskt material med mer fukttåliga alternativ, exempelvis klinker på golv och diffusionsöppen färg på väggar.

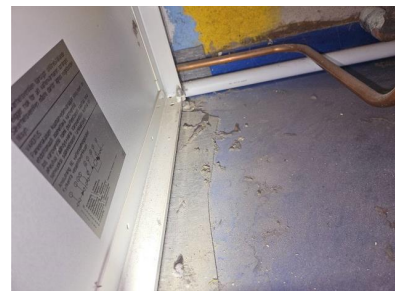
Källarplan / Tvättstuga/Dusch

Äldre fuktskydd förekommer under varmvattenberedaren och har inte ersatts i samband med senaste renovering. Golvmatta är bristfälligt avslutad i anslutning till området.

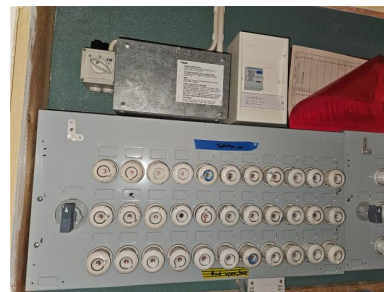
Hela huset / Allmänt

Sprickor i tak och väggar samt golvknarr förekommer i huset. Dessa bedöms inte ha lett till bakomliggande skador.

Jordfelsbrytare finns installerad till delar av anläggningen.
Det finns inget krav att hus byggda före år 2000 ska ha jordfelsbrytare. Jordfelsbrytaren minskar dock risken för personsador och brand orsakade av elanläggningen.

Kontakta en elektriker för kontroll och åtgärd.
