Besiktningssprotokoll

Försäkringsbesiktning för Anticimex Säljarsförsäkrat

Fastighetsbeteckning: Tierp 108:6	
Fastighetsadress: Åkervägen 1	
Postnummer: 815 45	Ort: Tierp

Besiktningdatum: 2026-04-22	Protokollnummer: 69656518
Temperatur: 8 °C	Väderlek: Molnigt
Tekniker: Mikael Kjetselberg Lindberg	
E-post: Mikael.Jansson@anticimex.se	
Kontor: Uppsala	
Närvarande: Fastighetsägare och tekniker

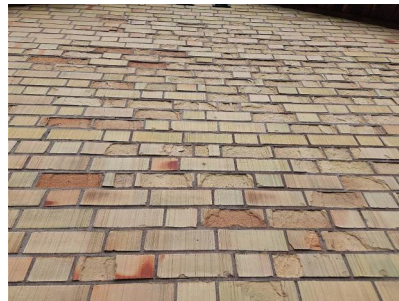
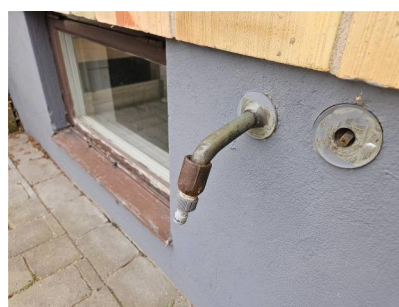
Utvändigt / Fasad

- En viss mängd tegelstenar har vittrat sönder på den norra gaveln.

Det kan vara svårt att bedöma skicket på en tegelfasad. De första synliga tecknen på underhållsbehov uppvisas vanligen av fogarna. Men i detta fall har det "yttersta" skicket försvunnit. Detta beror oftast på mindre sprickor som finns i tegelet redan ifrån fabrik när dessa bränns. Det viktiga är att inte få stående vatten vid stötfogarna, vilket i sin tur kan orsaka flera skador. Via jämförelse ifrån tidigare besiktningprotokoll så verkar detta inte ha förvärrats men bör ändå hållas under uppsikt.

I övrigt noteras det att väggtkastaren inte är utav frostsäker modell.

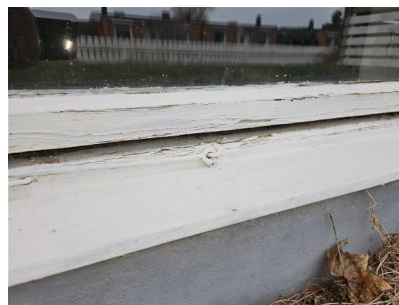
Utvändigt / Fönster

- Källarfönster, badrumsfönster har lättare färgsläpp som kan åtgärdas med det löpande underhållet.

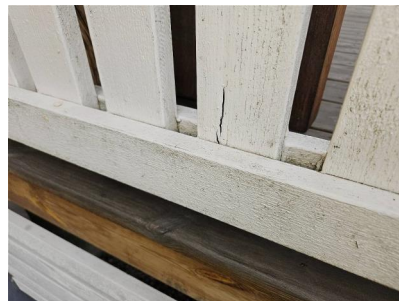
Utvändigt / Entrébro

- Mindre rötskada på spjåla noteras samt ett kommande målningsbehov.

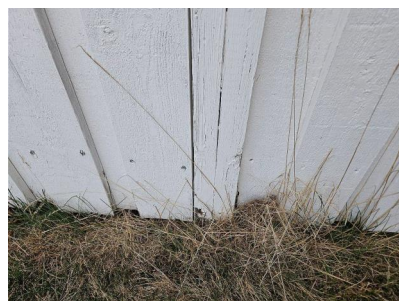
Utvändigt / Uterum

- Uterummets trädetaljer och konstruktion påvisar ett målningsbehov.

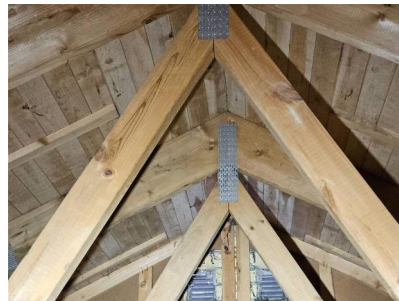
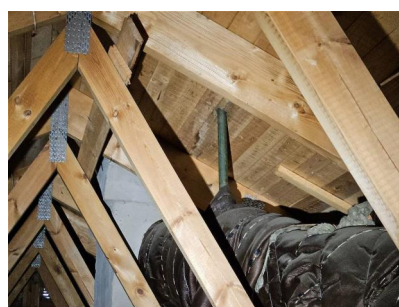
Utvändigt / Vind

● På vinden förekommer det idag på vissa delar mikrobiell påväxt. Detta är vanligt på hus med självdrag då ibland ventilationen i huset försämrats i takt med att man moderniserar huset med nya fönster, värmesystem etc. Det är svårt att vid besiktningen bedöma om detta är ett pågående eller ett avstannat problem och rekommendationen är att hålla det under uppsikt. Om åtgärder krävs handlar det oftast om ventilationsförbättrande åtgärder. Läs gärna bifogat faktablad

- Enstaka luftspalter är täckta av tilläggsisoleringen.
- Äldre fuktfläck i anslutning till det urkopplade expansionskärlet.

● Vid kontroll av vinden uppmättes fuktvärden under kritisk fuktnivå för mikrobiell tillväxt och en normal lukt upplevdes. Fuktkvoten i underlagstak/takbjälkar uppmättes till 7,8 %.

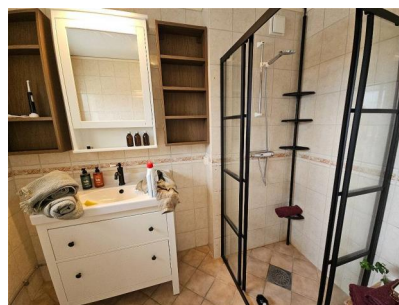
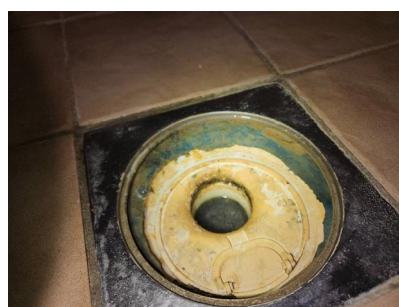
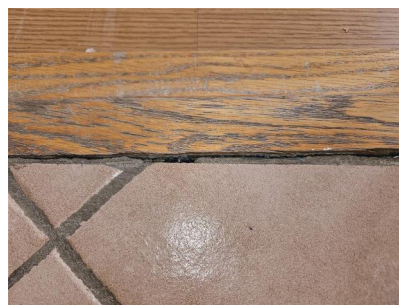
Entréplan / Badrum

- Det finns ingen klämring i golvbrunnen.

Klämringens uppgift är att hålla fast tätskiktet i golvbrunnen och när den saknas finns risk att vatten kryper upp under tätskiktet. I dagsläget bedöms utrymmet fungera men man bör räkna med en renovering inom 10år.

- Duschväggssockel är stängd mot golv. Om det uppstår läckage ifrån ledningar utan för duschen så når detta inte golvbrunnen.
- Rör genomföringar finns i golv, vilket var godkänt vid besiktningstillfället.
- Fogsläpp noteras vid tröskel samt enstaka spricka i kakel efter äldre duschdörr

Viktigt att tänka på är att hålla golvbrunnen rengjord så att vattnet inte stiger upp och ut över golvet, för då ökar risken att vatten tränger in under tätskiktet i golvbrunnen.

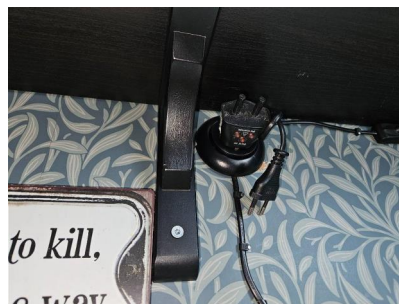
🔍 ●Ojordade uttag finns.

När man har ojordade uttag i kök finns det en ökad risk för personskador. Kontakta en elektriker för kontroll och åtgärd.

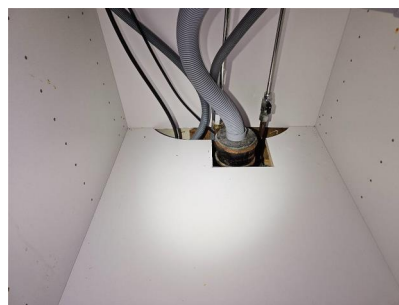
●Fuktskydd saknas i diskbänksskåp.

- Svängradie begränsare saknas på köksblandaren.
- Avloppslangen från diskmaskinen är inte förankrad.

För att upptäcka eventuella läckage, installera ett fuktskydd i diskbänksskåpet.

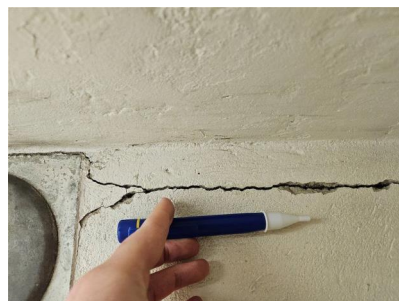
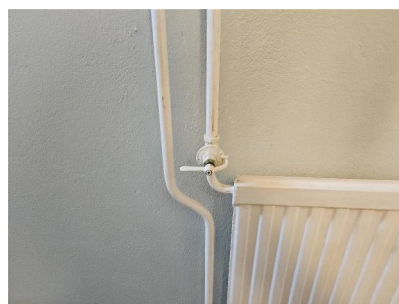
Källarplan / Allmänt källarplan

- Det finns en del sprickor i grundmuren på flera ställen i källaren. I matkällaren är sprickorna något mer tilltagna än i övriga källaren.

Normalt sett så är det vanligt förekommande att det bildas sprickor i källare efter att husen byggs då marken sätter till sig. Detta är endast synbara problem som inte orsakar några problem. Efter jämförelse ifrån tidigare besiktningprotokoll så upplevs det inte att sprickorna har tilltagit i storlek.

- Info/bedömning ifrån tidigare besiktningsförrättare
Att sprickorna i matkällaren är något kraftigare kan mycket väl bero på att rörelser uppstod när den gamla gjutna trappan på utsidan togs bort i samband med omdränningen 2015.

Min bedömning är ändå att detta till största delen är ett synbart problem då det inte skett några förändringar sedan dess enligt nuvarande ägare.

- Limmad plastmatta finns på betongplattan i utrymme "Hall" och "Toalett".

På grund av naturlig fuktpåverkan från mark riskerar plastmattan att släppa från underlaget. Mattan och limmet kan också avge en kemisk lukt som sprids till boendemiljön

- Värmeledningssystemet och en mindre del elinstallationer är delvis äldre men har fungerat tillfredsställande under ägo.

Om man lättare vill kontrollera dessa så kan man fylla igen dessa med lagningsbruk, för att lättare se aktiva rörelser.

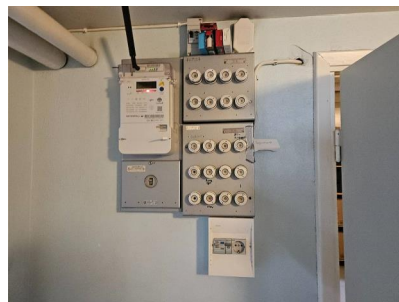
- El-centralen har jordfelsbrytare dock kan gruppförteckningen till el-centralen kan förbättras.

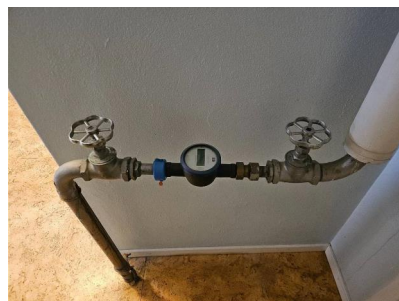
Källarplan / Hall

- Äldre avstängningventiler noteras vid mätarkopplet.

Utbyte av dessa rekommenderas.

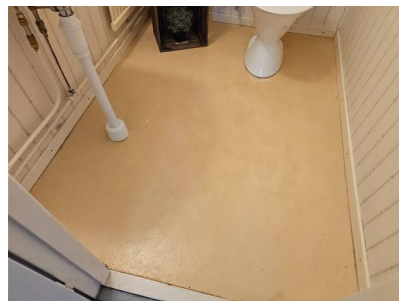
Källarplan / Toalett

- Vid en framtida renovering bör utrymmet utföras på ett sådant sätt, att vatten, vid ett läckage inte når angränsande ytor. Det vill säga innervägg/yttervägg. Detta för att inte i onödan orsaka nedfuktning utav omkringliggande konstruktioner.

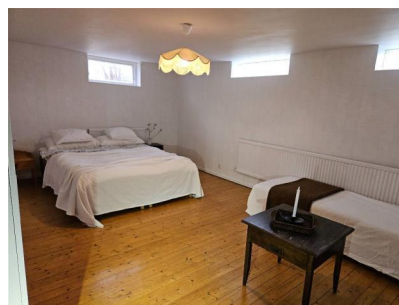
Källarplan / Gillestuga

⚠ •Oisolerad källarplatta på mark med uppreglat golv finns. När provtagning skulle genomföras upptäcktes det att borrhspetsen bottnade relativt snabbt i betong. Vilket medför att fräsning utav golvet för att mäta fukthalt inte går att genomföra utan att mekanisk frilägga delar utav golvet.

Befintlig golvkonstruktion och eventuella väggsvillar riskerar att drabbas av fuktskador på grund av naturlig fuktpåverkan. Detta i sin tur kan leda till mikrobiella skador (angrepp av mikroorganismer) som kan resultera i att mikrobiell lukt sprids till boendemiljön. Om golvkonstruktion och svillar är tryckimpregnerade kan även en kemisk lukt förekomma.

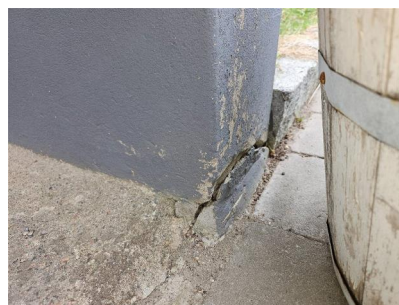
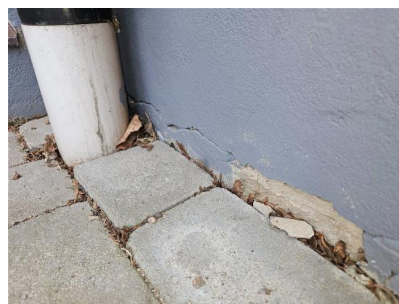
Utvändigt / Sockel

• Mindre sprickbildning noteras på putsen samt att vissa delar utav denna har släppt.

Detta kan åtgärdas med det löpande underhållet och bedöms inte ha lett till några bakomliggande skador.

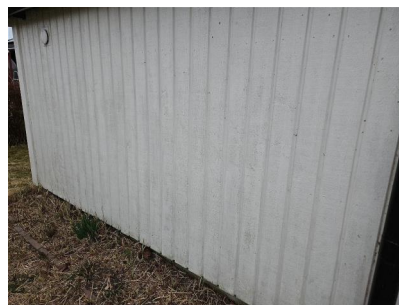
Utvändigt / Fasad

• Fasaden kan tvättas för att erhålla bättre livslängd.
