Besiktningssprotokoll

Försäkringsbesiktning för Anticimex Säljarsförsäkrat

Fastighetsbeteckning: Fornbro 5:5	
Fastighetsadress: Nyborg 301	
Postnummer: 747 92	Ort: Alunda

Besiktningdatum: 2026-05-05	Protokollnummer: 69682892
Temperatur: 7 °C	Väderlek: Sol
Tekniker: Mikael Kjetselberg Lindberg	
E-post: Mikael.Jansson@anticimex.se	
Kontor: Uppsala	
Närvarande: Tekniker och fastighetsägare

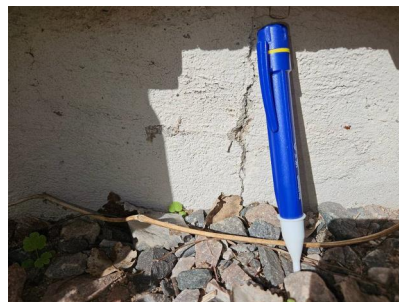
- Mindre spricka noteras på sockel.

Dessa bedöms inte ha lett till bakomliggande skador.

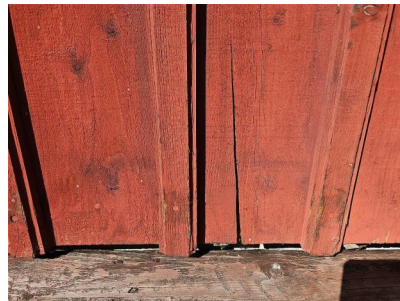
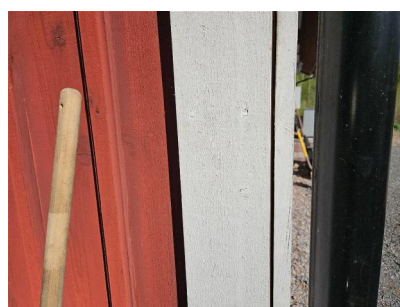
- Lokala torrspäckor förekommer i fasadpanelen samt noteras ett visst målningsbehov på fasaden.
- Knutbräda glipar lokalt.

Samtliga punkter kan åtgärdas med det löpande underhållet. Ungefär 8–10 år bör gå mellan ommålningarna. Ommålningsintervallen tenderar att öka med tiden. Men mycket beror naturligtvis också på hur utsatt fasaden är och väderstreck, en sida på huset kan klara sig bra i 15 år och en mycket utsatt fasad kan behöva ny färg efter 6 år.

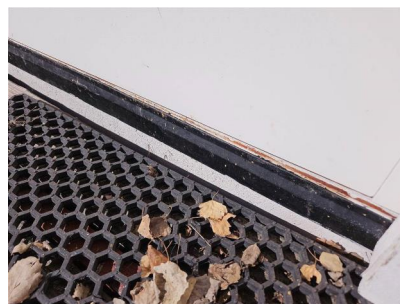
- Tröskelbleck kan med fördel monteras fast under ena ytterdörren för att skydda bottenstycket.

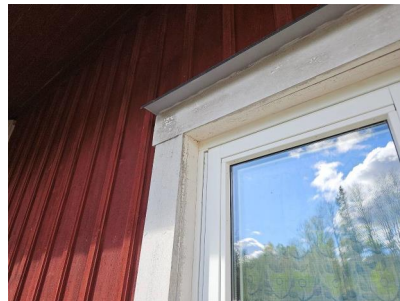
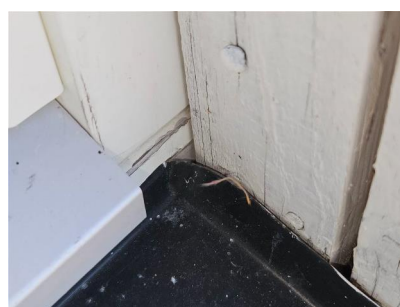
- Foder/smyg kan tvättas av för att förlänga livslängden utav trädetaljerna.
- Enstaka fönsterbleck på baksidan kan tätas bättre mot karm/smyg.
- Mindre målningsbehov noteras på fönsterkarmarnas bottenstycken på baksidan.

Samtliga punkter kan åtgärdas med det löpande underhållet.

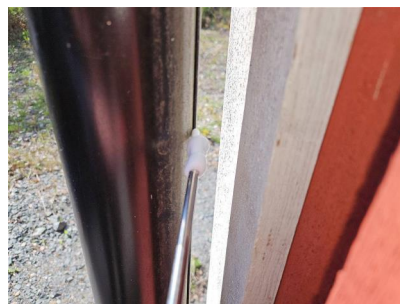
- Fals på stuprör vänd mot fasad.

Falsen på stuprören kan med fördel vändas ut från fasaden för att lättare se om röret blivit skadat efter vinterns påfrestningar samt för att undvika skador på fasad vid ett eventuellt läckage.

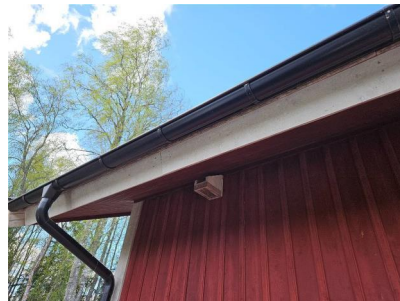
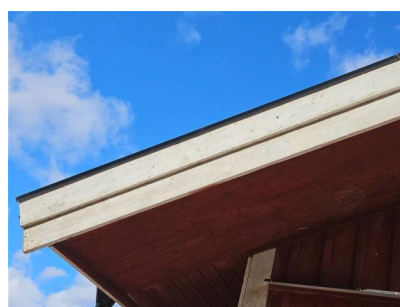
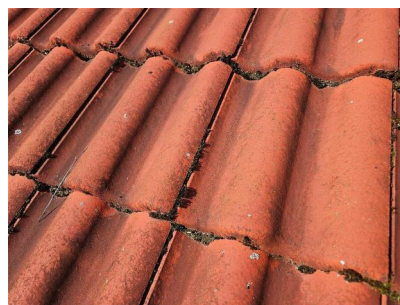
- Moss/lavpåväxt noteras på nordöstra sidan utav taket.
- Vindskivor bör tvättas samt målas för att förlänga livslängden, samma gäller fotbrädan.

Detta kan åtgärdas med det löpande underhållet.

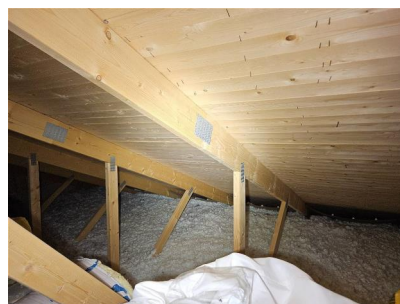
- Vid kontroll av vinden uppmättes fuktvärden under kritisk fuktnivå för mikrobiell tillväxt och en normal lukt upplevdes. Fuktkvoten i underlagstak/takbjälkar uppmättes till 6-7 %.

Det finns risk för mikrobiell tillväxt om den relativa fuktigheten (RF) i den omgivande luften är över 75 %. I furuvirke motsvarar det en fuktkvot (FK) på 17 %

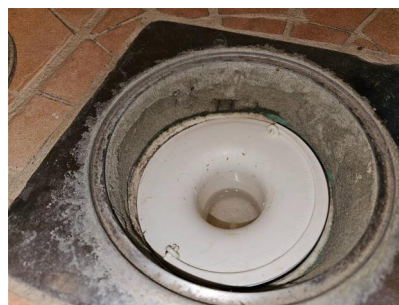
- Golvbrunnen tätskiktsanslutning är inte besiktningsbar pga bruk/fix.

För att kunna kontrollera och bedöma golvbrunnen måste den vara tillgänglig och rengjord. När massa eller annan täckmassa finns, så förvärras det kontrollen utav monteringen.

Eftersom utrymmet är ifrån byggnationstiden och har beprövats under åren så kan det fungera utan större anmärkning. Dock rekommenderas det regelbundet underhåll.

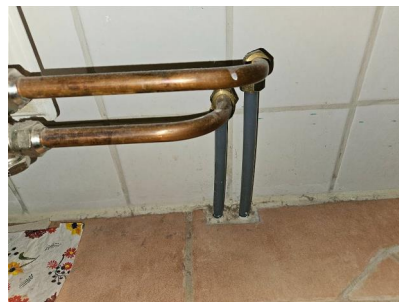
- Rör genomföringar finns i golvet.

Det framgår inte vilket exakt årtal projektering har påbörjats på huset. Detta kan lika väl vara godkänt eller ej beroende på årtalet.

Min bedömning är dock att risken för skador generellt är låg men man bör ändå undvika vattenbejutning kring dessa vid användning.

I övrigt noteras det att tröskel saknas.

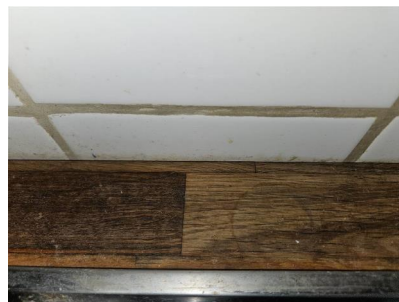
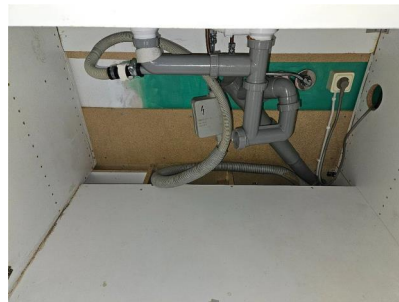
- Fuktskydd saknas i diskbänkskåp, diskmaskin och under kyl/frys.

- Svängradiebegränsare saknas på köksblandaren.
- Fog saknas mellan stänkskydd/bänkskiva.
- Avloppslang från diskmaskin ej förankrad enligt tillverkarens anvisningar.

För att upptäcka eventuella läckage samt skydda innerväggarna ifrån fuktskador så bör fuktskydd monteras trots att golvbrunn finns.

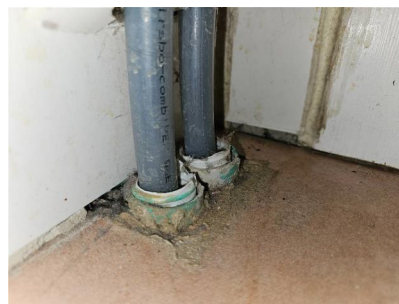
- Rör genomföringar finns i golv.

Det framgår inte vilket exakt årtal projektering har påbörjats på huset. Detta kan lika väl vara godkänt eller ej beroende på årtalet.

Min bedömning är dock att risken generellt är låg men man bör ändå undvika vattenbejutning kring dessa vid användning. I övrigt noteras det att fog saknas lokalt mellan vägg/golvvinkel vid rören.

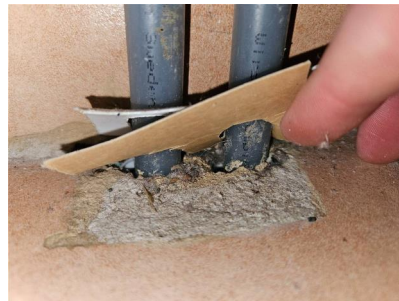
- Rör genomföring i golvet är otätt och kan därför bidra fukt och/eller smutansamlingar vilket kan avge en unken doft.

Täta därför genomföringen.

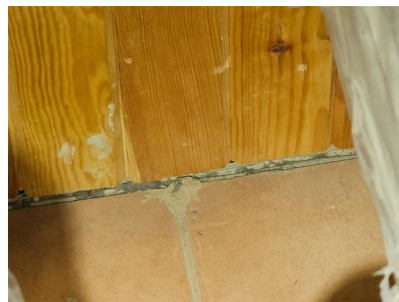
- Fogen på golvytan mellan bänk/toalett vägg ligger lägre än golvytan.

Tillse att fogen ligger i samma höjd som golvet för att undvika smutansamlingar som kan leda till unken doft.
