Besiktningssprotokoll

Försäkringsbesiktning för Anticimex Säljarsförsäkrat

Fastighetsbeteckning: Öregrund 97:14	
Fastighetsadress: Kockvägen 4	
Postnummer: 742 41	Ort: Öregrund

Besiktningdatum: 2026-05-11	Protokollnummer: 69695550
Temperatur: 12 °C	Väderlek: Molnigt
Tekniker: Mikael Kjetselberg Lindberg	
E-post: Mikael.Jansson@anticimex.se	
Kontor: Uppsala	
Närvarande: Fastighetsägare och tekniker

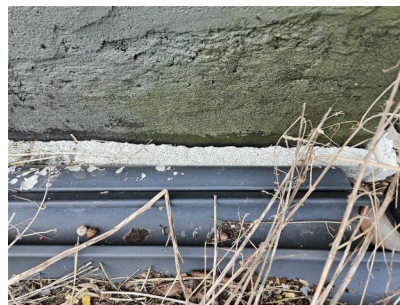
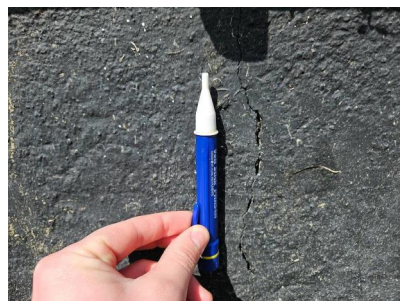
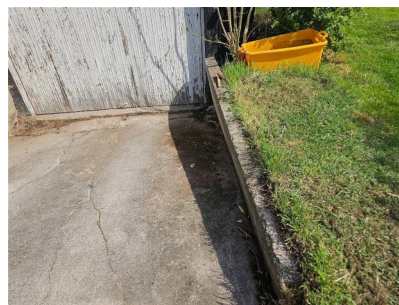
- Utvändigt fuktskydd ligger oskyddat ovan mark samt är det tekniskt äldre.

Möjligheten finns att det utvändiga fuktskyddet skadas och funktionen försämras. Se gärna punkt "Allmänt/källarplan" för vidare analys.

- Mindre spricka noteras nära hörnet där garageportarna är placerade. Detta bedöms inte ha lett till några bakomliggande skador utan kan fyllas igen för att lättare upptäcka eventuella rörelser.

- Stödmurarna vid garageport lutar och bör stadgas upp eller gjutas om.

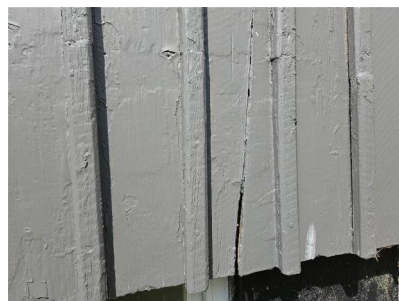
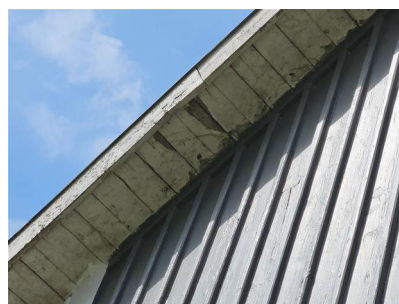
- Fasaden har lokalt en större torrspicka vid ena gavel som bör fyllas i för att undvika framtida skador i väggkonstruktionen.
- Takfoten är i behov av tvätt och målning. Detta kan utföras med det löpande underhållet.

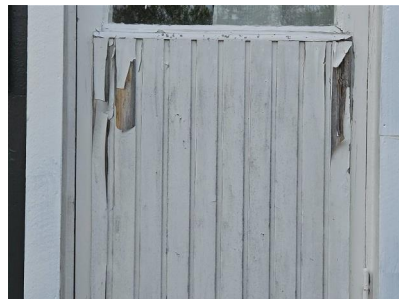
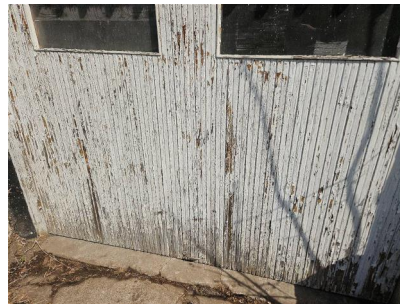
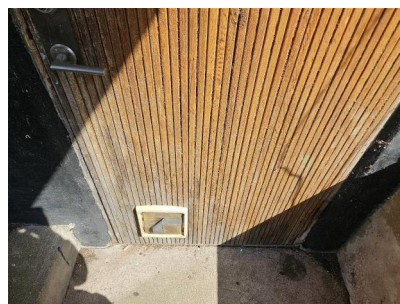
- Altandörren på baksidan är i behov av målning samt saknas utvändigt trappa till denna.
- Garageporten bör målas om inom 2år då det förekommer mycket färgsläpp i dagsläget.
- Källardörren börjar bli i behov av underhåll, detta kan utföras med det löpande underhållet.

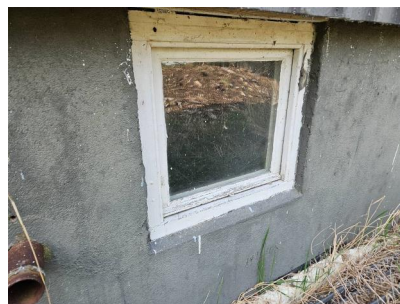
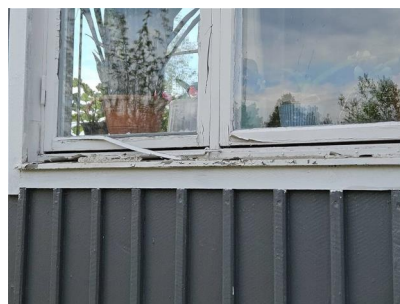
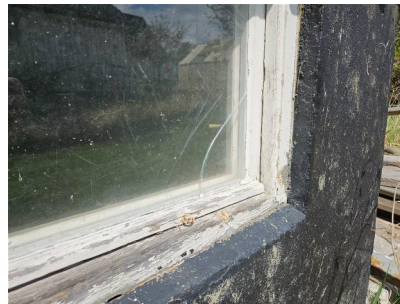
- Majoriteten av fönsterpartierna (inte 3-glasen) är i behov utav målning/underhåll. Detta kan åtgärdas med det löpande underhållet.
- Enstaka glasrutor är trasiga, dessa noters vid köksfönster samt vid källarfönster mot gavel på södersida.

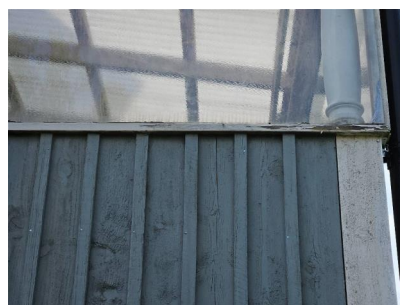
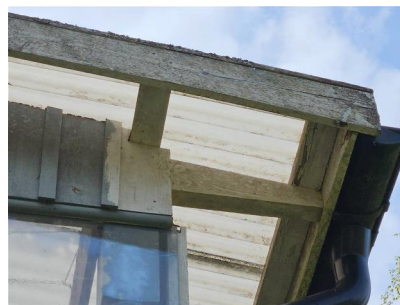
●Utvändigt noteras det ett målningsbehov på trädetaljer, vindskiva samt läkt. Detta kan åtgärdas med det löpande underhållet.

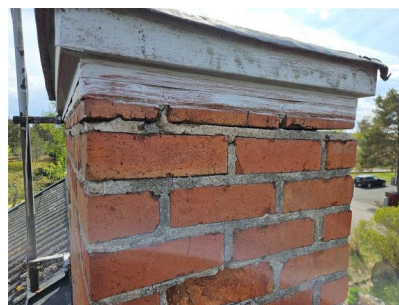
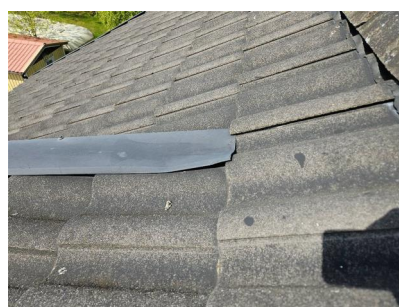
- Skorstenen har fogsläpp och vittringskador på tegelstenar.
- Betongpanna ligger fel anslutet emot vindskivebeslaget.
- Mospåväxt och lav noteras på betongpannor.

Fel anslutna plåtbeslag/betongpannor kan leda in vatten på underlagstaket vilket kan förkorta yttertaket livslängd, alternativt orsaka rötskador (om glipor finns vid anknutningspunkter). Tillse därför att betongpannan monteras över vindskivebeslaget.

Vidare bör skorstenens fogar ses över utav en murare för att undvika ett framtida ras/brandrisk. Mospåväxt och lav kan rensas med det löpande underhållet.

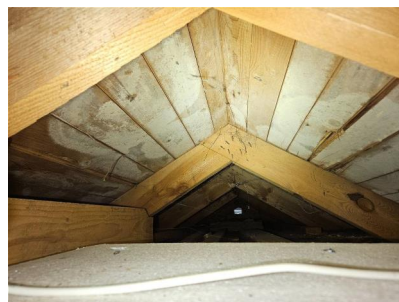
- Vindsutrymmet kunde inte besiktas i helhet eftersom utrymmet är för trångt. Därav har besiktning genomförts via vindsluckorna.

På vinden ifrån luckans öppning noteras det att förekommer, på vissa delar, mikrobiell påväxt. Detta är vanligt på hus med självdrag då ibland ventilationen i huset försämrats i takt med att man moderniserar huset med nya fönster, värmesystem etc. Det är svårt att vid besiktningen bedöma om detta är ett pågående eller ett avstannat problem och rekommendationen är att hålla det under uppsikt. Om åtgärder krävs handlar det oftast om ventilationsförbättrande åtgärder. Läs gärna bifogat faktablad.

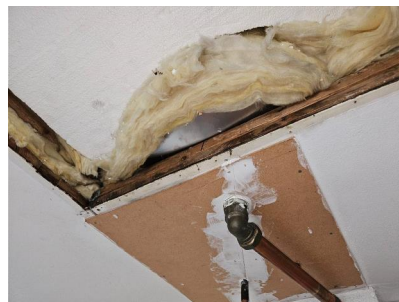
- Expansionskärl finns installerad på vind.

Expansionskärl som är i bruk på vinden är olämpligt placerat då ett läckage kan leda till att vatten rinner ut i omkringliggande konstruktioner med fuktskador som följd.

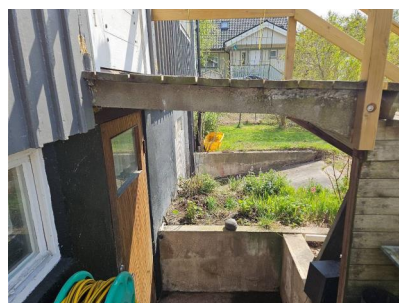
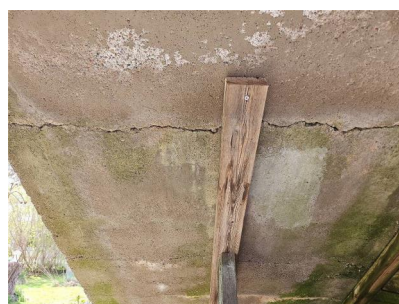
- Trappan lutar samt noteras det en spricka och stöd placerat under.

En trappa som stöts upp av en träregel visar att trappan tydligt har sviktat. Träregeln kan ruttna eller ge vika av den tunga belastningen, vilket kan leda till att trappan plötsligt sätter sig mer eller kollapsar.

Se över trappans konstruktion och undersök möjligheten att förstärka denna, alternativt byta ut.

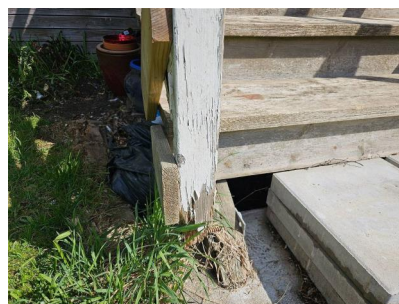
- Råcket infästning har lokalt en rötskada och har tillfälligt stabiliserats med brädor. Färdigställ montaget för att undvika eventuell personskada.

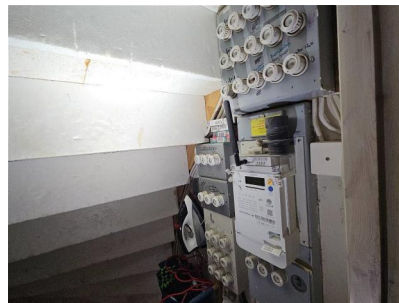
● Jordfelsbrytare finns ej.

Det finns inget krav att hus byggda före år 2000 ska ha jordfelsbrytare. Jordfelsbrytaren minskar dock risken för personskador och brand orsakade av elanläggningen. Kontakta en elektriker för kontroll och åtgärd.

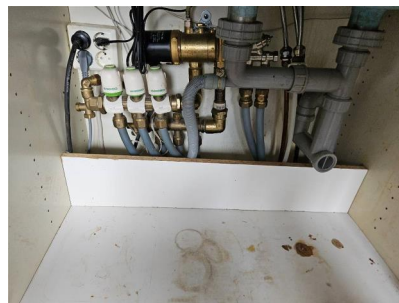
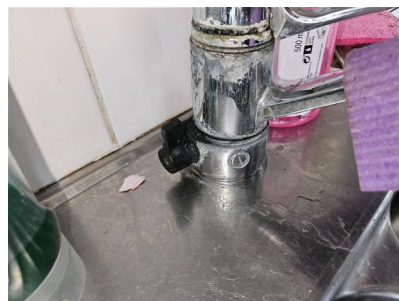
● Fuktskydd i diskbänkskåp saknas samt under kyl/frys. Golvvärmegrupp noteras även i skåpet.

- Mindre läckage vid köksblandaren (ovanbänk).
- Avloppslangen från diskmaskinen är inte förankrad med tillhörande upphängningsbygel.
- Armatur under skåp sitter något löst och bör dras fast.

Tillse att fuktskydd monteras för att motverka att eventuella läckage når angränsande ytor. Om detta inte går pga byggtekniska begränsningar så kan vattenlarm installeras som tillfällig lösning.

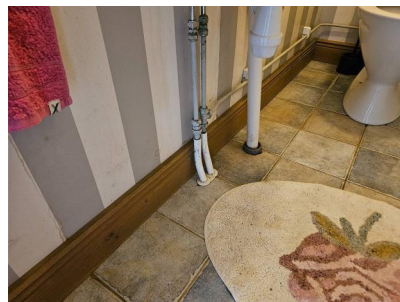
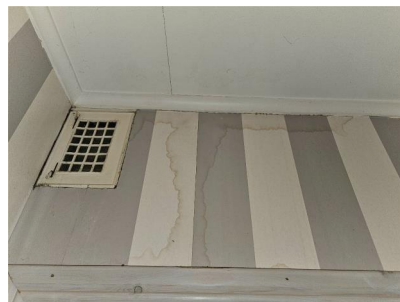
- Utrymmet är teknisk äldre och följer därför gamla byggnormer. Därav saknas uppvik mot vägg och tröskel i utrymmet. Utrymmet är därför känsligt mot utspillande vatten och bör därför användas med försiktighet.

I övrigt noteras det något otäta genomföringar på golv samt en fuktfläck ovanför dörren som bedöms som äldre och kan kontrolleras vid en framtida renovering.

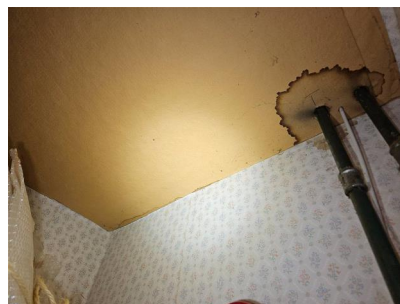
- Golv och väggar är delvis skymda av bohag och har därför ej kunna besiktigas i sin helhet. Dock noteras det äldre fuktfläckar runt radiator rör och vid tak/väggliv. Dessa bedöms som äldre men kan kontrolleras vid en framtida renovering.

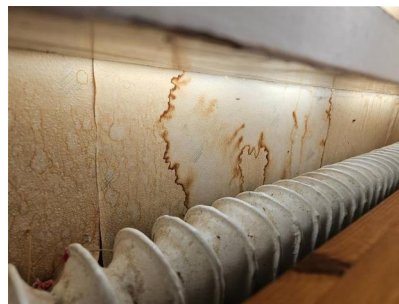
●Fuktfläckar som enligt uppgift har tillkommit pga bevattning utav blommor samt att fönstret har stått öppet vid regn. Skivmaterialet består även av tretex och tar lätt åt sig väta.

Detta kan kontrolleras vid en framtida renovering.

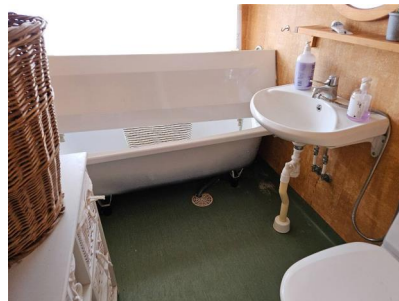
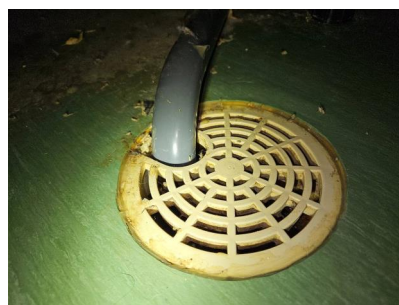
- Utrymmet är äldre och har passerat tiden för sin tekniska livslängd samt har en viss del brister som kan leda till fuktskador vid användning.

- Rörgenomföringar vid dusch/badzon i vägg utan tätning.
- Fönster placerat i dusch/badzon.
- Mattanslutningen till golvbrunnen är inte utförd enligt monteringsanvisningar, ligger limmad/fogad i samma liv som silen.
- Mattan vid toan har "krympt".
- Golvfallet är dåligt i utrymmet.

Kontakta en behörig våtrumsentreprenör för en renovering. I samband med renoveringen bör omkringliggande konstruktioner kontrolleras för att upptäcka eventuella följskador.

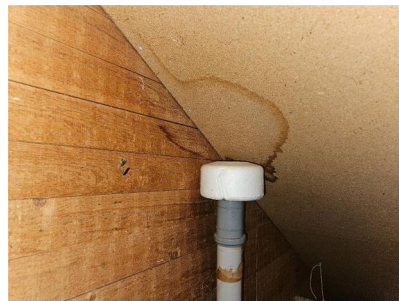
- Fuktbläck noteras på innertaket ovanför vaccumventil, detta är äldre och inga förhöjda fuktvärden uppmättes vid besiktningstillfället. Dock bör bakomliggande konstruktioner kontrolleras vid en framtida renovering.

Vaccumventilens membran är trasig och en viss avloppsdoft noteras.

Man bör även vara observant på vaccumventilen när den är placerad på ett känsligt utrymme och testa denna med jämna mellanrum. Det kan inträffa att membranet fastnar i öppet läge, vilket medför att varm fuktig luft kondenserar emot den lite kallare innertaksytan, med fuktrelaterade skador som följd, fläcken som noteras ovan denna är en äldre åkomma ifrån just en sådan händelse.

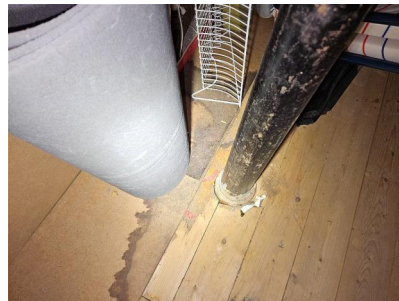
- Fuktbläck noteras på golvet vid takgenomföring i utrymmet.

Detta bedöms som äldre då inga förhöjda fuktindikationer uppmättes. Man bör ändå kontrollera bakomliggande konstruktion vid en framtida renovering.

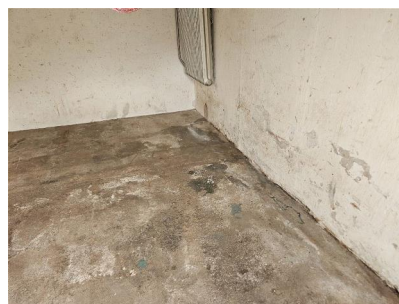
- En äldre källarkonstruktion med betonggolv och putsade väggar fungerar relativt bra ur fuktsynpunkt även om dränering och utvändigt fuktskydd har nedsatt funktion. Problem med färg- och putssläpp kan uppstå, vilket oftast är ett estetiskt problem.

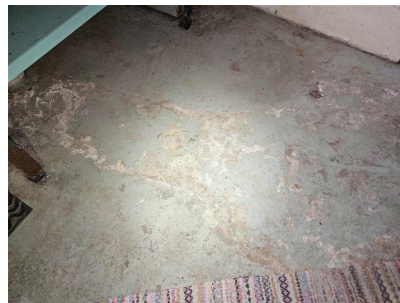
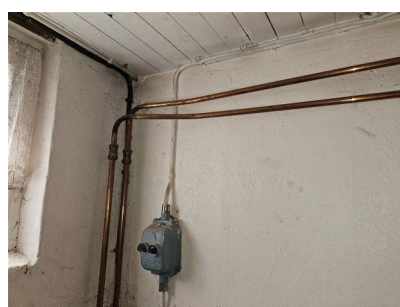
- Färgsläpp noteras på golvytan som har uppstått pga ålder och slitage.
- Tappvattenledning i utrymmet emot vägg till badrum bör fixeras.

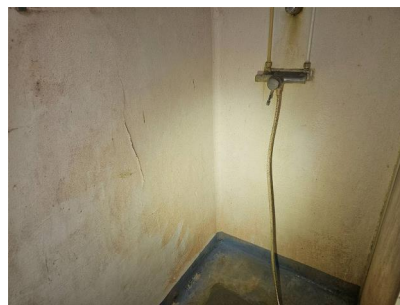
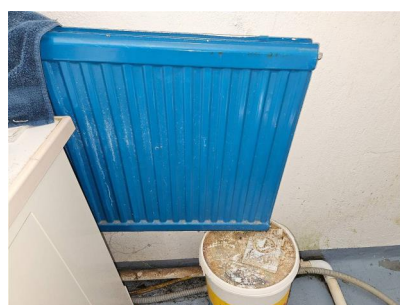
- Fuktspärre på golv består av äldre spärrfärg som inte är diffusionsöppet. Detta medför därför att omkringliggande konstruktioner kan orsakas av onödig nedfuktning av material.

- Infästning för radiator har släppt och vilar i dagsläget på en hink. Detta bör åtgärdas snarast.
- Frånluftsfläkt fungerar ej.

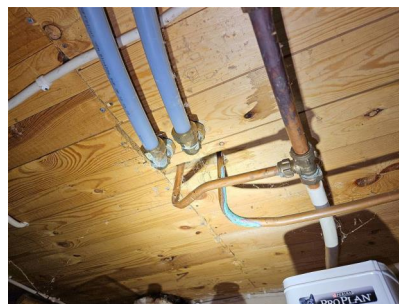
- Vid rördragningen som går igenom bjälklaget vid innertaket noteras det fuktfläckar som var torra vid besiktningstillfället samt oxidering på kopparrör samt koppling.

Det rekommenderas att man håller detta under uppsikt alternativt kontrollerar vid en framtida renovering.

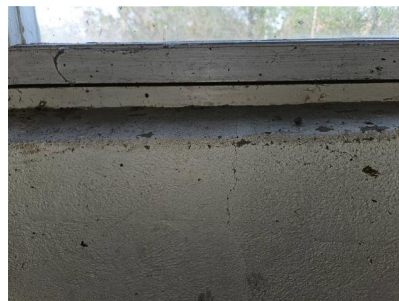
- Mindre spricka noteras vid källarfönster. Detta bedöms inte ha lett till några bakomliggande skador och är troligtvis endast yttlig i putsen.

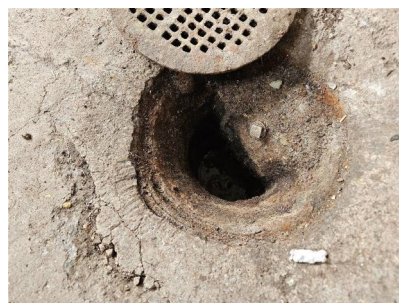
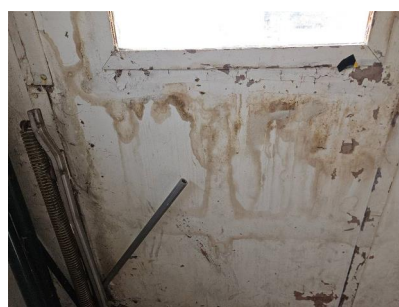
- Ytligt slitage noteras på golv och väggar som bedöms som estetiskt och kan åtgärdas löpande med underhållet.

Garageporten har fuktfläckar som kan ha uppstått på många sätt, dock bedöms dörrarna vara i okej skick för sin ålder och fungerar.

Gjutjärnsbrunnen i utrymmet är rostangripen men bedöms fungera, därav kan golvbrunnen bytas ut vid en framtida renovering.
