Besiktningssprotokoll

Försäkringsbesiktning för Anticimex Säljarsförsäkrat

Fastighetsbeteckning: Burvik 7:42	
Fastighetsadress: Rådjurets Väg 5	
Postnummer: 741 98	Ort: Knutby

Besiktningdatum: 2026-06-10	Protokollnummer: 69743030
Temperatur: 16 °C	Väderlek: Halvklart
Tekniker: Mickael Jedland	
E-post: mickael.jedland@anticimex.se	
Kontor: Uppsala	
Närvarande: Fastighetsägare

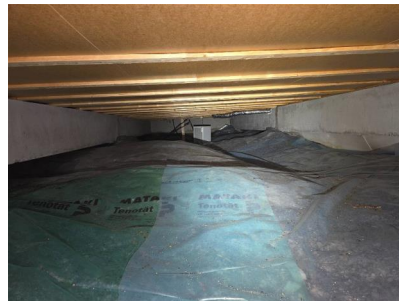
Utvändigt / Krypgrund

Vid kontroll av konstruktionen i krypgrunden uppmättes fuktvärden under kritisk nivå för mikrobiell tillväxt, och normal lukt upplevdes.

Golvbjälklaget ovan den uteluftsventilerade krypgrunden riskerar dock att påverkas av naturlig fuktbelastning. Detta kan i förlängningen leda till mikrobiella skador (angrepp av mikroorganismer), vilket i sin tur kan orsaka att mikrobiell lukt sprids till boendemiljön.

Fuktkvoten uppmättes till 11-12 %. Detta värde varierar dock under året beroende på årstid och utomhusklimat.

Det finns risk för mikrobiell tillväxt om den relativa fuktigheten (RF) överstiger 75 %. I furuvirke motsvarar detta en fuktkvot (FK) på cirka 17 %.

- En kondensavfuktare är installerad i krypgrunden. Syftet är att genom avfuktning hålla fuktnivån på en nivå som motverkar mikrobiell tillväxt. Uppmätta fuktnivåer är i dagsläget låga, vilket tyder på att avfuktaren för närvarande ger viss effekt. Kondensavfuktare har dock generellt begränsad funktion i krypgrundsmiljöer och vid lägre temperaturer.

Med hänsyn till krypgrundens förutsättningar rekommenderas att nuvarande lösning ses över och att installation av en sorptionsavfuktare övervägs vid framtida åtgärder eller renovering, då denna typ av avfuktare generellt har bättre och mer driftsäker funktion i krypgrunder.

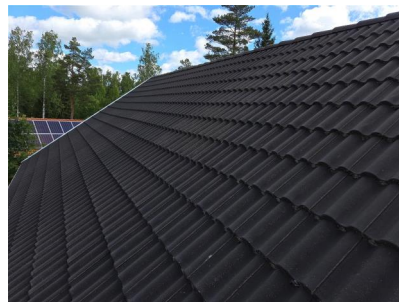
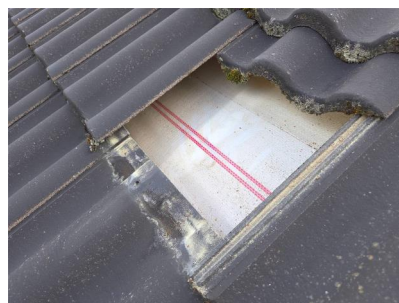
Utvändigt / Tak

Underlagstaket består av förstärkt plastfolie. Vid ogynnsam väderlek kan regn eller smält snö tränga in genom skarvar eller otätheter och orsaka läckage i vindsutrymmet. Trasiga eller felaktigt monterade takpannor kan dessutom skada folien och öka risken för fuktinträngning.

Detta är dock ett godkänt och beprövat byggnadssätt.

Besiktning av yttertaket har genomförts från mark, anliggande stege samt takstege.

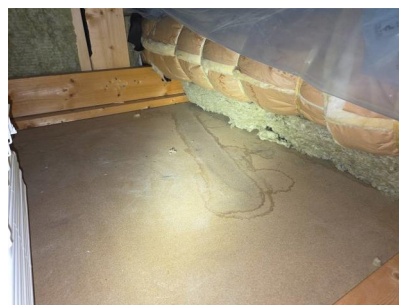
Utvändigt / Sidovindar

Torra fuktfläckar noteras i sidvind 1 på spångolvet. Enligt uppgift har fläckarna inte tilltagit sedan de upptäcktes av nuvarande ägare.

Vi rekommenderar att området hålls under uppsikt. Om missfärgningarna förändras i omfattning eller karaktär bör en förnyad kontroll utföras av sakkunnig för eventuell vidare åtgärd.

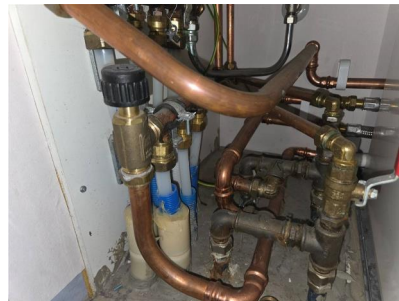
Entréplan / Tvättstuga

Rörgenomföringar förekommer i golv.

Fuktindikering i utrymmet gav inga förhöjda fuktindikationer.

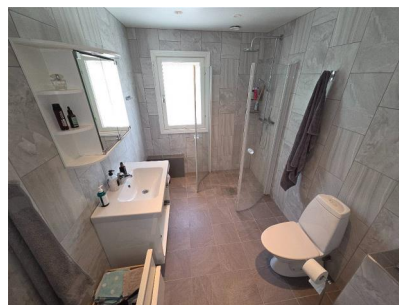
Entréplan / Badrum/Wc

Fönstret är placerat i/nära duschzonen.

Vidare noteras:
Mindre svacka i golvfallet förekommer vid golvbrunnen.

Fuktindikering i utrymmet gav inga förhöjda fuktindikationer.

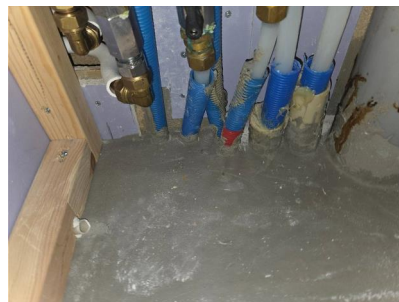
Rörsamlingen är inte placerad i ett fuksäkert skåp med möjlighet till säker avrinning. Utförandet överensstämmer med gällande praxis vid tiden för installationen, men avviker från dagens branschregler enligt Säker Vatten.

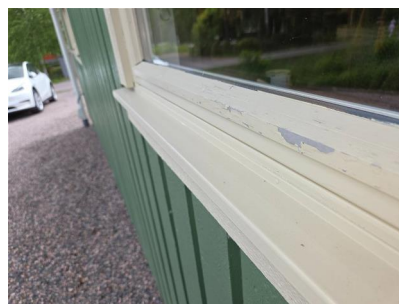
Utvändigt / Fönster

Mindre färgsläpp förekommer.

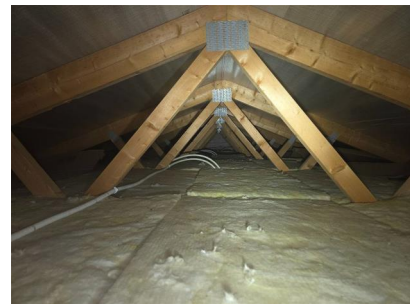
Utvändigt / Vind

Vindsutrymmet saknar landgångar.

Vindsutrymmet kunde inte besiktas eftersom landgångar saknas.
