Besiktningssprotokoll

Försäkringsbesiktning för Anticimex Säljarsförsäkrat

Fastighetsbeteckning: Gimo 11:166	
Fastighetsadress: Järpvägen 5	
Postnummer: 747 40	Ort: Gimo

Besiktningdatum: 2026-06-03	Protokollnummer: 69725845
Temperatur: 14 °C	Väderlek: Molnigt
Tekniker: Tomas Rodensjö	
E-post: Tomas.Rodensjo@anticimex.se	
Kontor: Uppsala	
Närvarande: Fastighetsägare

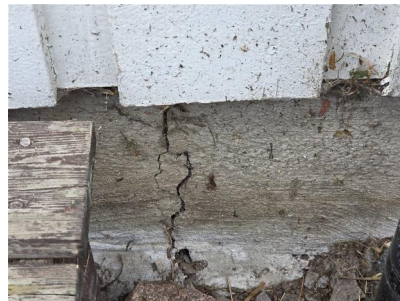
Utvändigt / Sockel

Sprickor finns i sockel.

Detta kan leda till fukt- och frysskador i konstruktionen.

I övrigt är delar av sockeln är obesiktad då altanen döljer den bakomliggande konstruktionen.

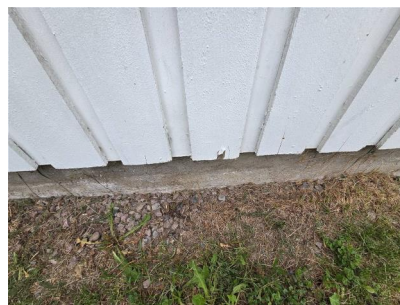
Utvändigt / Fasad

Enstaka panelbrädor har mindre rötskador.
Fasadpanelen är i behov av målning/underhåll.

Fasadbeklädnad och träkonstruktioner där målningsbehov finns riskerar att få fukt- och rötskador på grund av sämre vattenavvisande förmåga. För att öka livslängden på fasadbeklädnaden rekommenderas målning och underhåll. I samband med ommålning rekommenderas att de rötskadade panelbrädorna byts ut.

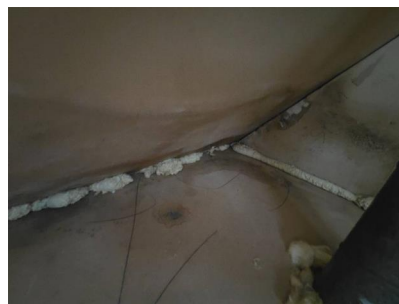
Utvändigt / Sidovindar samt Nockvind

Vinden har fuktfläckar.

Fuktfläckar kan bero på olika saker, och kan vara ett tecken på en tidigare eller ett pågående läckage.

Vindarna har så kallad parallelltak. Vilket innebär att isoleringen följer takets lutning hela vägen, vilket betyder att det inte finns något traditionellt, luftigt vindsutrymme eller någon öppen kallvind.

Vi rekommenderar en fördjupad undersökning för att bedöma orsak och omfattning.

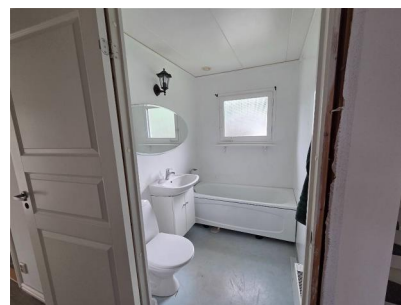
Entréplan / Badrum/Wc

Fönster är olämpligt placerat.

Fönstrets placering i våtutrymmet utgör en risk för fuktskador i fönster- och väggkonstruktionen.

För att minska risken för fuktskador på fönster och väggkonstruktion rekommenderas att man skyddar fönstret mot vattenbegjutning.

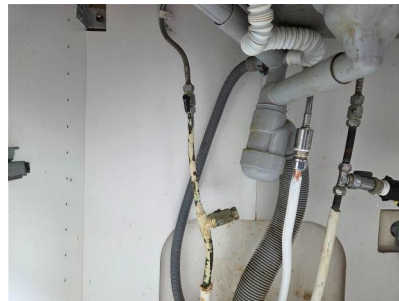
Entréplan / Kök

Anslutningarna i diskbänkskåpet har brister.

Slangar/kopplingar/slangklämmor inte är fast monterade, vilket i sin tur kan leda till läckage och fuktskador.

Fuktskydd saknas i diskbänkskåp.

Vi rekommenderar att du kontaktar en fackman för kontroll och åtgärd.

För att upptäcka eventuella läckage, installera ett fuktskydd.

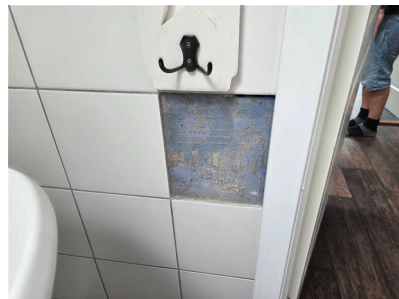
En kakelplatta har spruckit vid dörrkarmen.

Den är nu borttagen och man har tagit bort den. Fackman är beställd för att byta ut den
