# Besiktningsprotokoll

Försäkringsbesiktning för Anticimex Säljarförsäkrat

| Fastighetsadress:<br>Sågbacksvägen 25 | |

| Besiktningsdatum:<br>2026-08-14 | Protokollnummer:<br>69866596 |

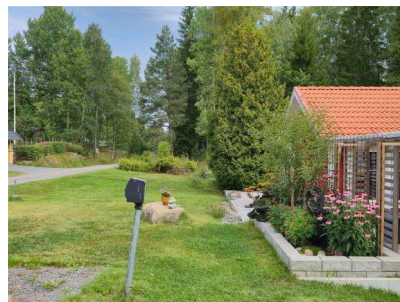
Marken lutar mot huset.

Detta innebär en ökad fuktbelastning mot grunden.

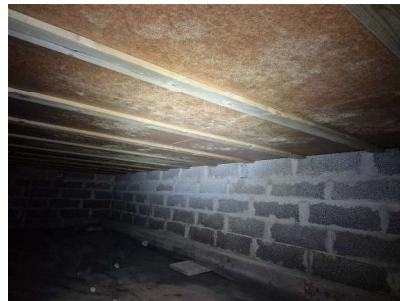
Krypgrund är en riskkonstruktion.

Vid kontroll av konstruktion i krypgrund uppmättes fuktvärden över kritisk fuktnivå och det förekommer mikrobiell påväxt. Vidare noterades tryckimpregnerat virke i konstruktionen.

Fuktkvoten uppmättes till cirka 18 %. Det finns risk för mikrobiell tillväxt om den relativa fuktigheten (RF) i den omgivande luften är över 75 %. I furuvirke motsvarar det en fuktkvot (FK) på 17 %.

De höga fuktvärdena och den mikrobiella påväxten innebär att grundens klimat under delar av året är för fuktigt. Detta kan i förlängningen leda till rötskador i konstruktionen. För att undvika detta behöver krypgrundens klimat bli torrare. Läs gärna bifogat Anticimex faktablad om uteluftsventilerade krypgrunder för tips och råd.

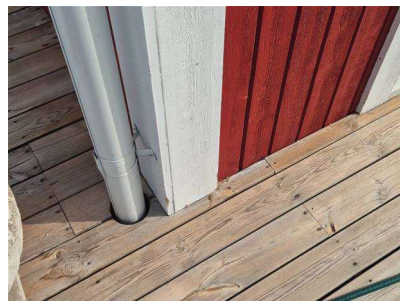
Fasadbeklädnaden med tillhörande träkonstruktioner har mindre omfattning av färgsläpp. Vidare är delar av altanbrädorna placerade för nära panelen.

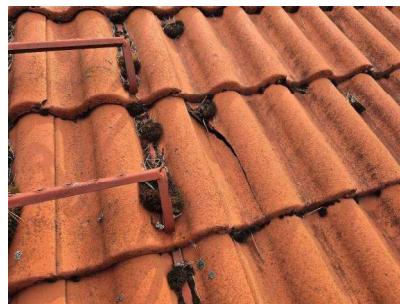
Följande noterades för yttertaket:

- Nockband saknas
- Takfotsplåt saknas
- Mosspåväxt finns på betongpannor
- En panna är sprucken

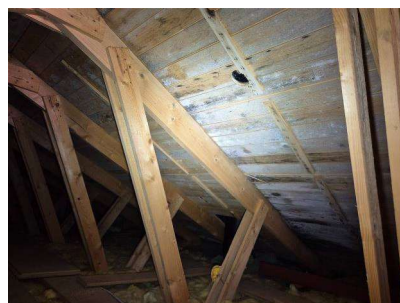
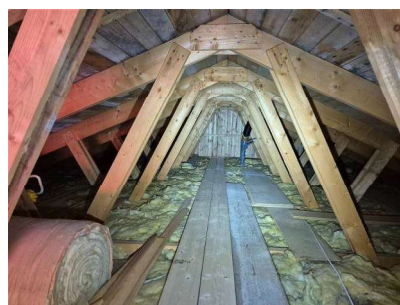
Vid kontroll av vindarna har fuktvärden under kritisk fuktnivå för mikrobiell tillväxt uppmätts, dock finns mikrobiell påväxt på underlagstak.

Fuktkvoten i underlagstak/takbjälkar uppmättes till cirka 8 %. Det finns risk för mikrobiell tillväxt om den relativa fuktigheten (RF) i den omgivande luften är över 75 %. I furuvirke motsvarar det en fuktkvot (FK) på 17 %.

Den upptäckta mikrobiella påväxten på underlagstaket är ett tecken på att vinden har tillförts eller tillförs fukt inifrån bostaden. Observera att besiktning av bostadens ventilationssystem inte har ingått i uppdraget.

Vinden för den ursprungliga delen är tilläggsisolerad.

Eftersom vindsbjälklaget tilläggsisolerats har klimatet på vindsutrymmet ändrats, främst vintertid. Detta i sin tur kan leda till uppfuktning av underlagstakets insida, vilket kan resultera i mikrobiella skador (angrepp av mikroorganismer).

För att komma tillrätta med detta kan fukttillförseln inifrån bostaden behöva minskas. Det kan göras genom att ventilationen i bostaden förbättras samt att eventuella otätheter i vindsbjälklaget (tak-/väggvinklar, taklucka med mera) tätas. Läs gärna bifogat Anticimex faktablad om ouppvärmda vindsutrymmen för tips och råd.

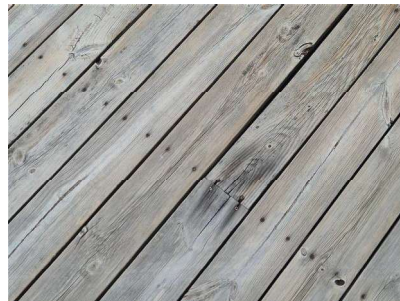
Enstaka altanbrädor sviktar något där även mindre rötskador förekommer.

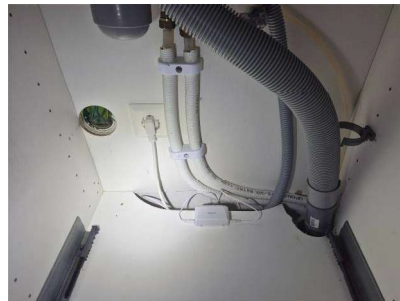
Fuktskydd saknas under frys och i diskbänksskåp.

För att lättare upptäcka eventuella läckage rekommenderas komplettering av fuktskydd. Om vattentät inklädnad i diskbänksskåpet inte är möjligt på grund av byggtkniska begränsningar rekommenderas fortsatt användning av vattenlarm.

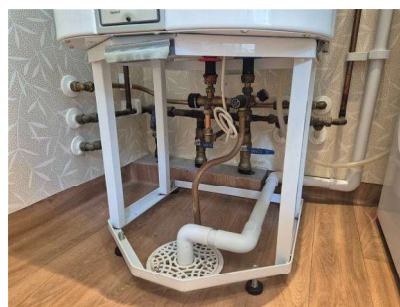
Rör genomföringar finns i golv uppbyggda i "klack", och inte genom genomföringshylsor.

Vid uppbyggnaden av utrymmet var detta tillåtet och utförandet anses därför vara fackmässigt utfört. I dagens branschregler är detta inte längre tillåtet.
