# Besiktningssprotokoll

Försäkringsbesiktning för Anticimex Säljarsförsäkrat

Fastighetsbeteckning: Övergrans-Valla 1:37	
Fastighetsadress: Källtorpsvägen 12	
Postnummer: 746 93	Ort: Bålsta

Besiktningdatum: 2026-06-23	Protokollnummer: 69764461
Temperatur: 19 °C	Väderlek: Halvklart
Tekniker: Christoffer Borefur	
E-post: c.borefur@Anticimex.se	
Kontor: Uppsala	
Närvarande: Ena fastighetsägaren

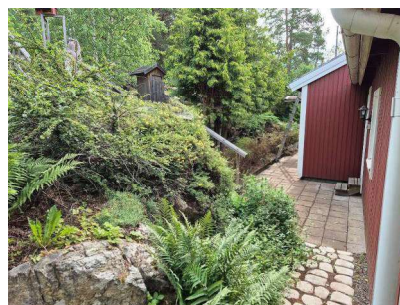
Marken lutar mot huset och kondensvatten från luftvärmepumpens utedel leds inte bort från grunden.

Detta innebär en ökad fuktbelastning mot grunden, vilket i sin tur kan orsaka fuktskador i huset.

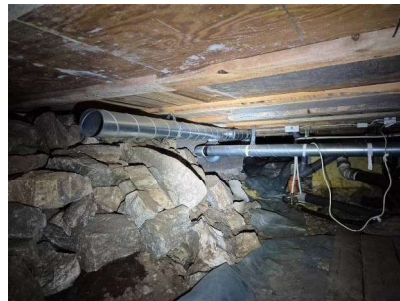
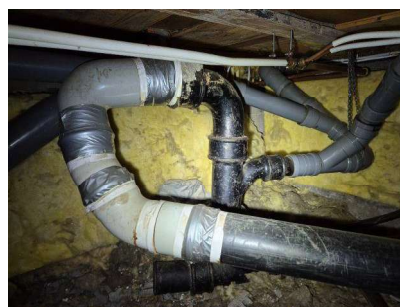
Krypgrund är en riskkonstruktion.

Vid kontroll av konstruktionen i krypgrund uppmättes fuktvärden under kritisk fuktnivå för mikrobiell tillväxt. Vidare noterades följande i grunden:

- En mikrobiell lukt känns i grunden
- Marken lutar mot huset
- Huset är uppfört på berg
- Organiskt material finns i utrymmet
- Mikrobiell påväxt förekommer

Fuktkvoten uppmättes till cirka 15 %. Det finns risk för mikrobiell tillväxt om den relativa fuktigheten (RF) i den omgivande luften är över 75 %. I furuvirke motsvarar det en fuktkvot (FK) på 17 %.

Golvbjälklaget ovan den uteluftsventilerade krypgrunden riskerar att drabbas av fuktskador på grund av naturlig fuktpåverkan. Detta kan i sin tur leda till mikrobiella skador (angrepp av mikroorganismer) som kan leda till att mikrobiell lukt sprids till boendemiljön. Läs gärna bifogat Anticimex faktablad om uteluftsventilerade krypgrunder för tips och råd.

Utrymmet är undertrycksventilerat.

Syftet med denna installation är att hindra lukt i grunden att nå bostaden. Installationen har dock ingen fuktsänkande effekt.

Vidare finns enbart en frånluftsfläkt installerad i krypprunden och denna har egentligen ingen fuktsänkande effekt. Då kryppgrund är att betrakta som en riskkonstruktion rekommenderas istället att installera en krypprundsavfuktare, en så kallad sorptionsavfuktare.

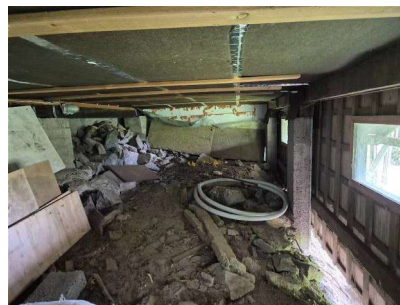
Följande noterades för plintgrunden:

- Marken lutar mot huset
- Huset är uppfört på berg
- Plintgrunden är kompletterad med skivor
- Tryckimpregnerat virke finns i konstruktionen

På grund av förutsättningarna riskerar golvbjälklaget ovan plintgrunden att drabbas av fuktskador av naturlig fuktpåverkan. Detta kan orsaka mikrobiella skador (angrepp av mikroorganismer) som kan leda till att mikrobiell lukt sprids till boendemiljön. Om det träskyddsbehandlade virket utsätts för fukt kan även en kemisk doft uppstå.

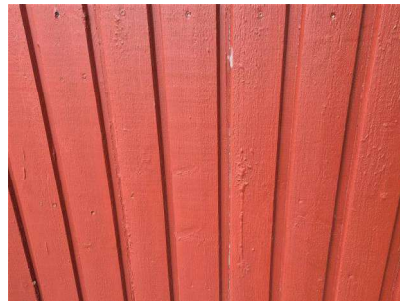
Fasadpanelen med tillhörande träkonstruktioner har färgsläpp och torrsprickor. Vidare är vissa partier enbart grundmålade samt förekommer blåsor i färgen.

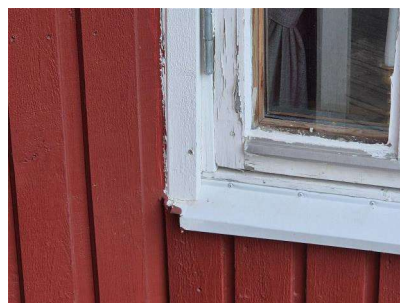
Fönster har färgsläpp och torrsprickor. Vidare är fönsterbleck otäta vid infästningar samt saknas överbleck för fönster i vardagsrum.

-----  
Isolerglas är äldre.

Befintliga fönster är äldre, vilket betyder att tätningen mellan fönsterrutorna kan vara sämre. Detta kan leda till att missfärgning/imma uppstår mellan glasrutorna.

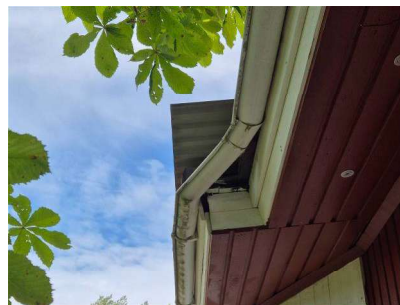
Delar av plåttaket sticker ut över hängrännor samt saknas hängränna och stuprör för ett mindre parti.

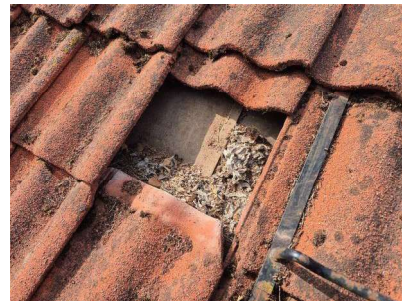
En notering som särskilt bör påtalas är att yttertaket av betongpannor är äldre och har därmed ett minskat motstånd mot vatteninträning. Detta betyder nödvändigtvis inte att taket inte längre fungerar, men det bör planeras inför en framtida omläggning.

Yttertaket är äldre. Vidare noterades följande:

- Underlagspappen har blåsor och sprickor
- Nockband finns inte

Takpannor, plåtdetaljer och underlagspapp har enligt vår bedömning en begränsad livslängd. Eftersom delar av husets taktäckning är äldre har det ett minskat motstånd mot vatteninträngning. Detta i sin tur kan leda till fuktskador på träläkt och vidare ner i underliggande konstruktioner.

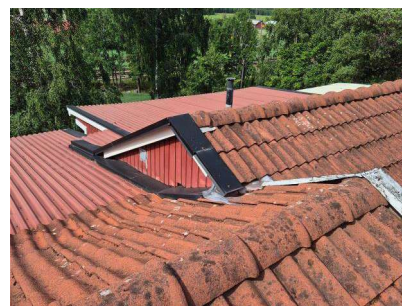
Låglutande tak har fel taktäckning och takfotsplåt saknas delvis.

Taktäckningen av plåt är inte anpassad till taklutningen. Risk finns för läckage med fuktskador som följd.

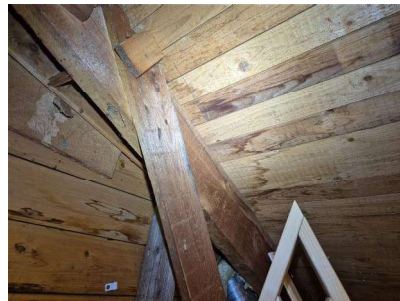
Underlagstaket har äldre fuktfläckar.

Noterade fuktfläckar är äldre enligt ena fastighetsägaren.

-----  
Vid kontroll av vinden uppmättes fuktvärden under kritisk fuktnivå för mikrobiell tillväxt och en normal lukt upplevdes.

Fuktkvoten i underlagstak/takbjälkar uppmättes till cirka 8 %. Det finns risk för mikrobiell tillväxt om den relativa fuktigheten (RF) i den omgivande luften är över 75 %. I furuvirke motsvarar det en fuktkvot (FK) på 17 %. Läs gärna bifogat Anticimex faktablad om ouppvärmda vindsutrymmen för tips och råd.

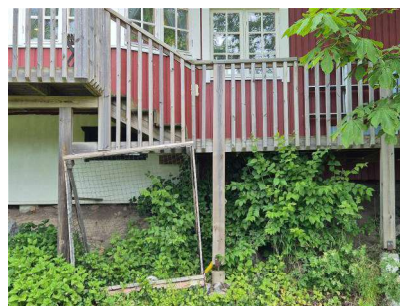
Vissa pelare är inte lodräta.

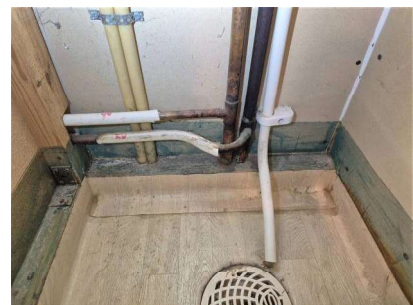
Följande noterades i utrymmet:

- Rörgenomföringar finns i golv
  - Toalettstolen är skruvad och inte limmad
  - Golvbrunnen vid varmvattenberedaren är placerad för nära väggar
  - Dörröppningen är placerad nära duschplats där delar av fodret har svällt
  - Lågpunkter förekommer i golvlutningen
-

Normala fuktvärden indikerades mot klinker/kakel.

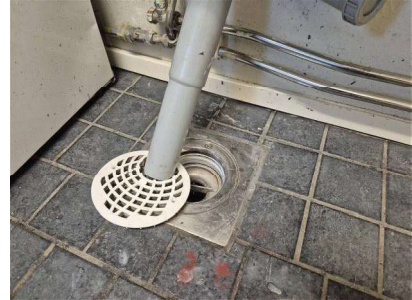
- Följande noterades i utrymmet:
- Golvbrunnen är placerad för nära väggen
  - Lågpunkter förekommer i golvlutningen
