Besiktningssprotokoll

Försäkringsbesiktning för Anticimex Säljarsförsäkrat

Fastighetsbeteckning: Ösby 3:33	
Fastighetsadress: Smedstorpsvägen 24	
Postnummer: 744 95	Ort: Vittinge

Besiktningdatum: 2026-07-03	Protokollnummer: 69793208
Temperatur: 19 °C	Väderlek: Molnigt
Tekniker: Jennifer Nordlejon	
E-post: jennifer.nordlejon@anticimex.se	
Kontor: Västerås	
Närvarande: Säljare samt besiktningstekniker från Anticimex Jennifer Nordlejon.

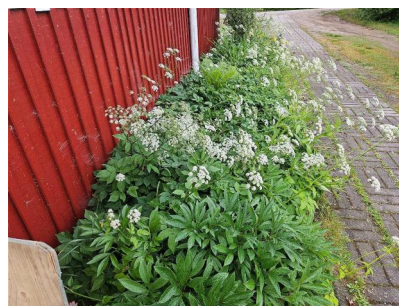
Utvändigt / Markförhållanden

Växter finns i anslutning till byggnaden.

När det finns rabatter och växter nära byggnaden finns risk att fukt stannar kvar i väggarna. Detta kan i sin tur orsaka invändiga fuktskador. Växternas rötter kan också skada grundmuren och sätta dräneringsledningen ur funktion.

Området närmast huset rekommenderas att vara fritt från växtlighet.

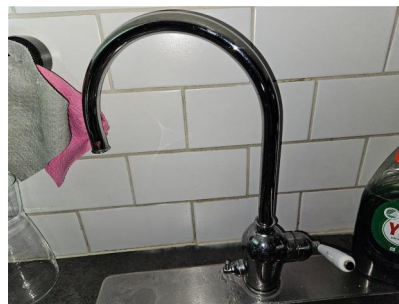
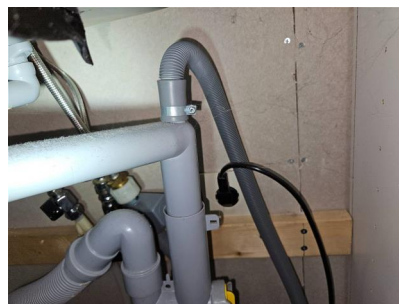
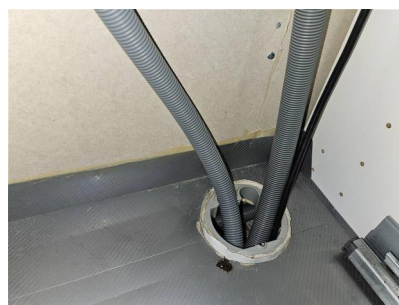
Entréplan / Kök

- ⚠ -Köksblandaren saknar vridstopp.
(utloppspipen går att vrida ut över bänkskivan).
Detta kan leda till att vatten rinner ut till omkringliggande konstruktioner med fuktskador som följd.

-Upphångningsbygel saknas på avloppslang från diskmaskinen.

När upphångningsbygel saknas ökar risken för brott på slangen med läckage som möjlig följd.
För att hindra brott på avloppsslang rekommenderas komplettering av upphångningsbygel.

-Täta över hållet med tätningstejp för att det ska vara giltigt fuktskydd under diskbänken.

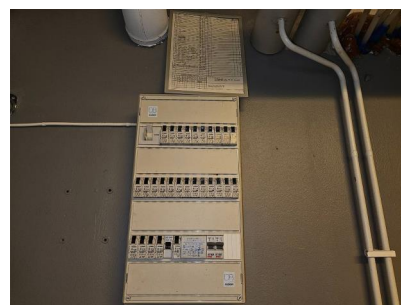
Entréplan / Förråd/pannrum

El-centralen har jordfelsbrytare.

Jordfelsbrytare finns installerad vid elcentralen.
