# Besiktningsprotokoll

Försäkringsbesiktning för Anticimex Säljarförsäkrat

| Fastighetsadress:<br>Smedstorpsvägen 24 | |

| Besiktningsdatum:<br>2026-07-03 | Protokollnummer:<br>69793208 |

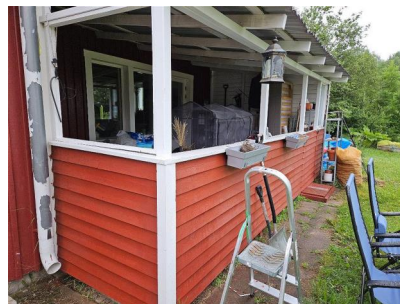
Inget att notera.

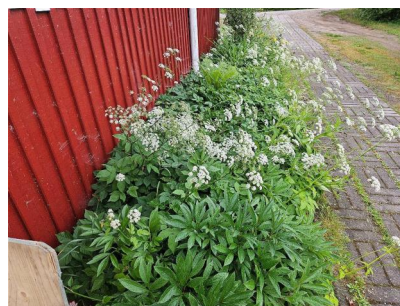
Växter finns i anslutning till byggnaden.

När det finns rabatter och växter nära byggnaden finns risk att fukt stannar kvar i väggarna. Detta kan i sin tur orsaka invändiga fuktskador. Växternas rötter kan också skada grundmuren och sätta dräneringsledningen ur funktion.

Området närmast huset rekommenderas att vara fritt från växtlighet.

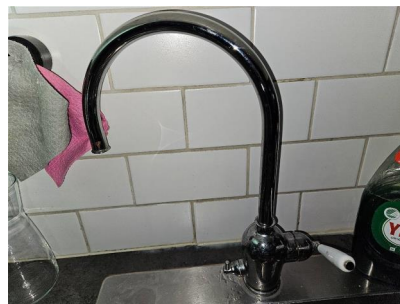
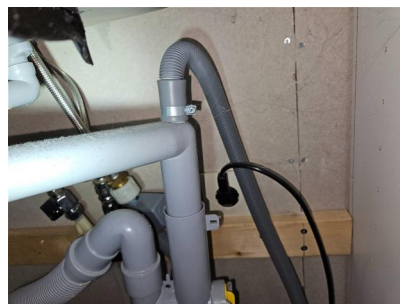
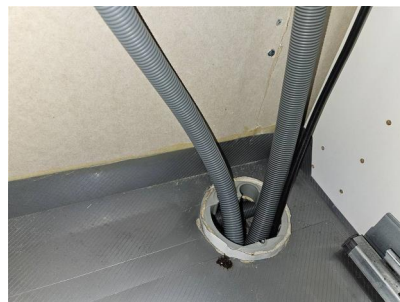
-Köksblandaren saknar vridstopp.  
(utloppspipen går att vrida ut över bänkskivan).  
Detta kan leda till att vatten rinner ut till omkringliggande konstruktioner med fuktskador som följd.

-Upphångningsbygel saknas på avloppslang från diskmaskinen.

När upphångningsbygel saknas ökar risken för brott på slangen med läckage som möjlig följd.  
För att hindra brott på avloppsslang rekommenderas komplettering av upphångningsbygel.

-Täta över hållet med tätningstejp för att det ska vara giltigt fuktskydd under diskbänken.

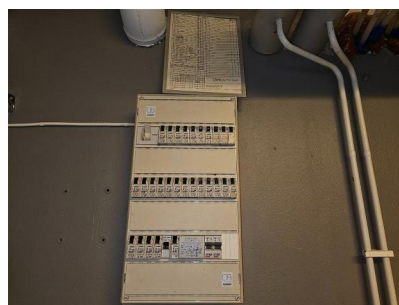
El-centralen har jordfelsbrytare.

Jordfelsbrytare finns installerad vid elcentralen.

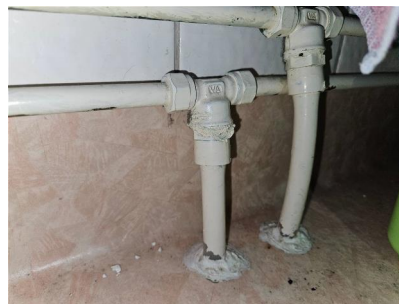
-Våtutrymmet har äldre yt-/tätskikt.

Eftersom funktionen, som innebär att ytskiktet/tätskiktet ska vara vattentätt, kan vara nedsatt finns en ökad risk att vatten tränger igenom ytskiktet/tätskiktet med vattenskador i omkringliggande konstruktioner som följd.

-Rör genomföring finns i golv.

Rör genomföringar i golv medför en ökad risk för att vatten tränger ner i omkringliggande konstruktioner och orsakar fuktskador. Vid uppbyggnaden av utrymmet var detta tillåtet och utförandet anses därför vara fackmässigt utfört. I dagens branschregler är detta inte längre tillåtet.

Fuktindikering i utrymmet gav inga förhöjda fuktindikationer.
