# Besiktningsprotokoll

Försäkringsbesiktning för Anticimex Säljarförsäkrat

| Fastighetsbeteckning:<br>Lilla Ramsjö 2:43 | |
| Fastighetsadress:<br>Hasselvägen 8 | |

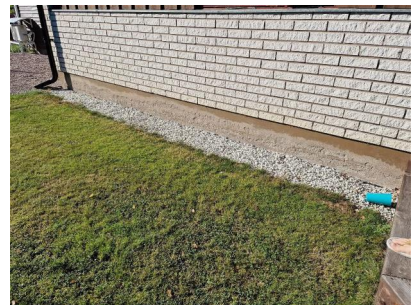
Färg/putssläpp förekommer.

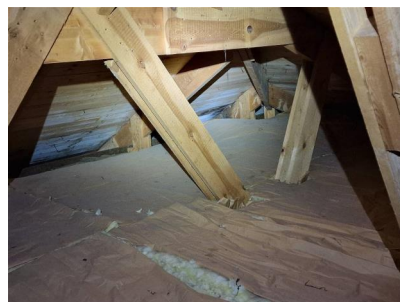
Lokalt missfärgning i unddelagstak och även ett äldre fuktgenomslag.

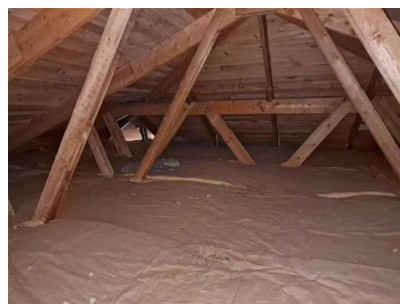
Vid kontroll av vinden uppmättes fuktvärden under kritisk fuktnivå för mikrobiell tillväxt och en normal lukt upplevdes. Fuktkvoten i underlagstak/takbjälkar uppmättes vid besiktningstillfället till ca 10 %. Detta värde varierar dock under året beroende på årstid och utomhusklimat.

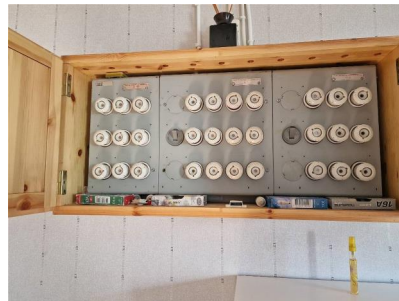
Jordfelsbrytare finns ej.

Det finns inget krav att hus byggda före år 2000 ska ha jordfelsbrytare. Jordfelsbrytaren minskar dock risken för personskador och brand orsakade av elanläggningen.

Kontakta en elektriker för kontroll och åtgärd.
