# Besiktningsprotokoll

Försäkringsbesiktning för Anticimex Säljarförsäkrat

| Fastighetsadress:<br>Vikstavägen 15 | |

| Besiktningsdatum:<br>2026-09-18 | Protokollnummer:<br>69940129 |

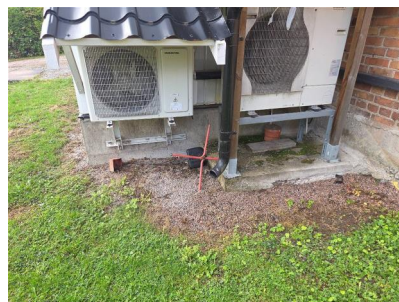
Kondensvatten från luftvärmepumparnas ute delar leds inte bort från husgrunden. För att minska fuktbelastningen på grunden rekommenderas att kondensvatten från luftvärmepumparna leds bort från byggnaden.

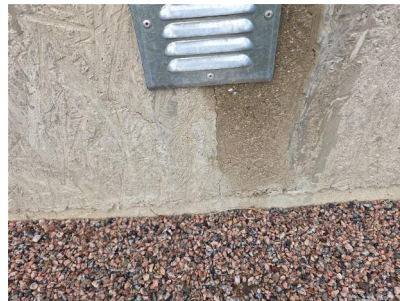
Mindre sprickor förekommer på sockeln. Dessa bedöms inte ha lett till bakomliggande skador.

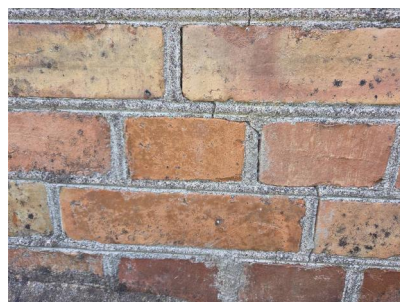
Sprickor finns i tegelfasaden. Dessa bedöms inte ha lett till bakomliggande skador.

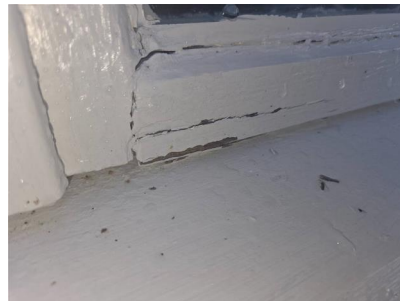
Mindre Underhållsbehov förekommer på fönster.  
För att öka livslängden på fönster rekommenderas målning och underhåll.

- Spricka i fönsterglas förekommer. Enligt säljaren på plats är fönstret planerat att bytas ut inom kort.
- Överbleck saknas ovan fönster.

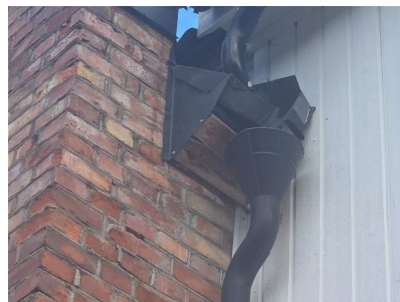
Enstaka brädor vid stuprör sitter löst vid stuprör.

- Enstaka hängrännor över entrébron lutar fel.

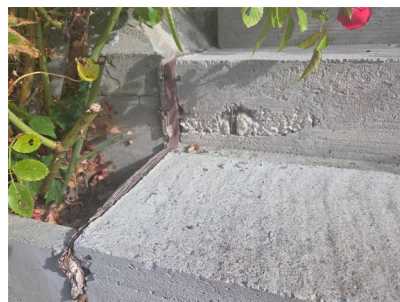
Kvarlämnat formvirke förekommer. Enligt säljaren ska detta rivas bort innan försäljning.

- Synlig armering vid trappsteg.
- Bucklor förekommer på taket till entrébron.

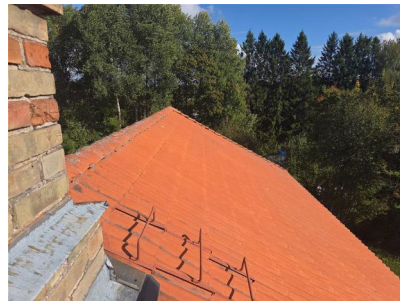
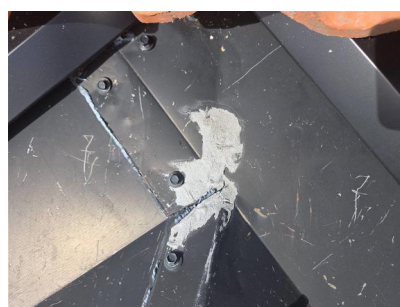
Vissa plåtdetaljer är äldre och har inte bytts i samband med den senaste takomläggningen.

- Nockband saknas.
- Tätning med takmassa har utförts vid vinkelrännor.
- Takpannor är lösa vid vinkelrännor på taket.

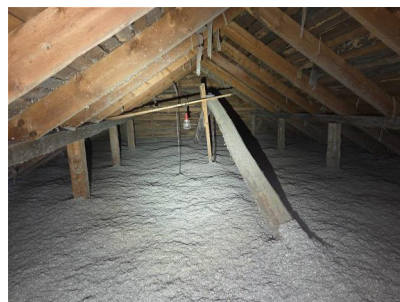
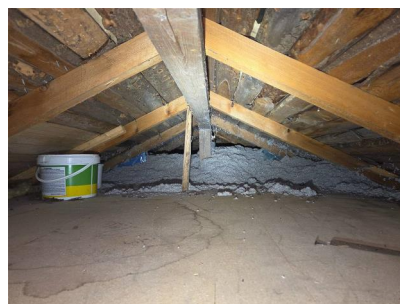
Hela vindsutrymmet kunde inte besiktas eftersom landgångar saknas. Vi rekommenderar en kompletterande besiktning när landgång monterats.

Där vinden var framkomlig noterades inga brister utöver att avloppsavluftningen avslutas på vind.

Fuktkvoten i underlagstak/takbjälkar uppmättes till 8-9 % vilket är under kritisk fuktnivå för mikrobiell tillväxt och en normal lukt upplevdes. Detta värde varierar dock under året beroende på årstid och utomhusklimat.

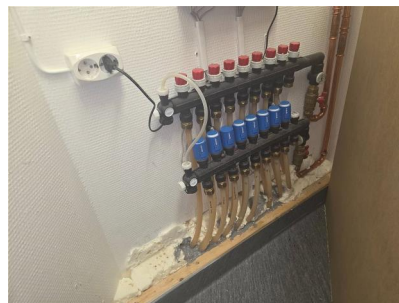
Rörsamling saknar vattentät botten.  
En rörsplits ska ha en vattentät botten och vara försedd med skvallerrör.  
När det saknas ökar risken för att ett läckage inte upptäcks i tid. Det kan leda till fuktskador i omkringliggande konstruktioner.

- Bristfälligt golvfall mot golvbrunnen.

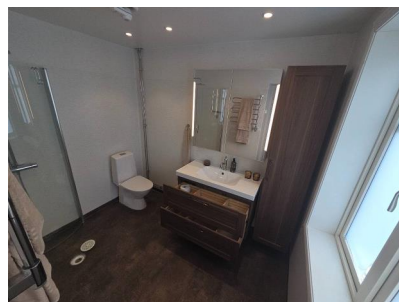
Inget att notera.

Fuktindikering i utrymmet gav inga förhöjda fuktindikationer.
