## Teknisk besiktning

### Ribbingebäck 1:56

Ramsjö Skogsväg 18  
74496 Järlåsa

Besiktningsdag 2018-10-10  
Håkan Busk, *Anlitad Besiktningsman*™

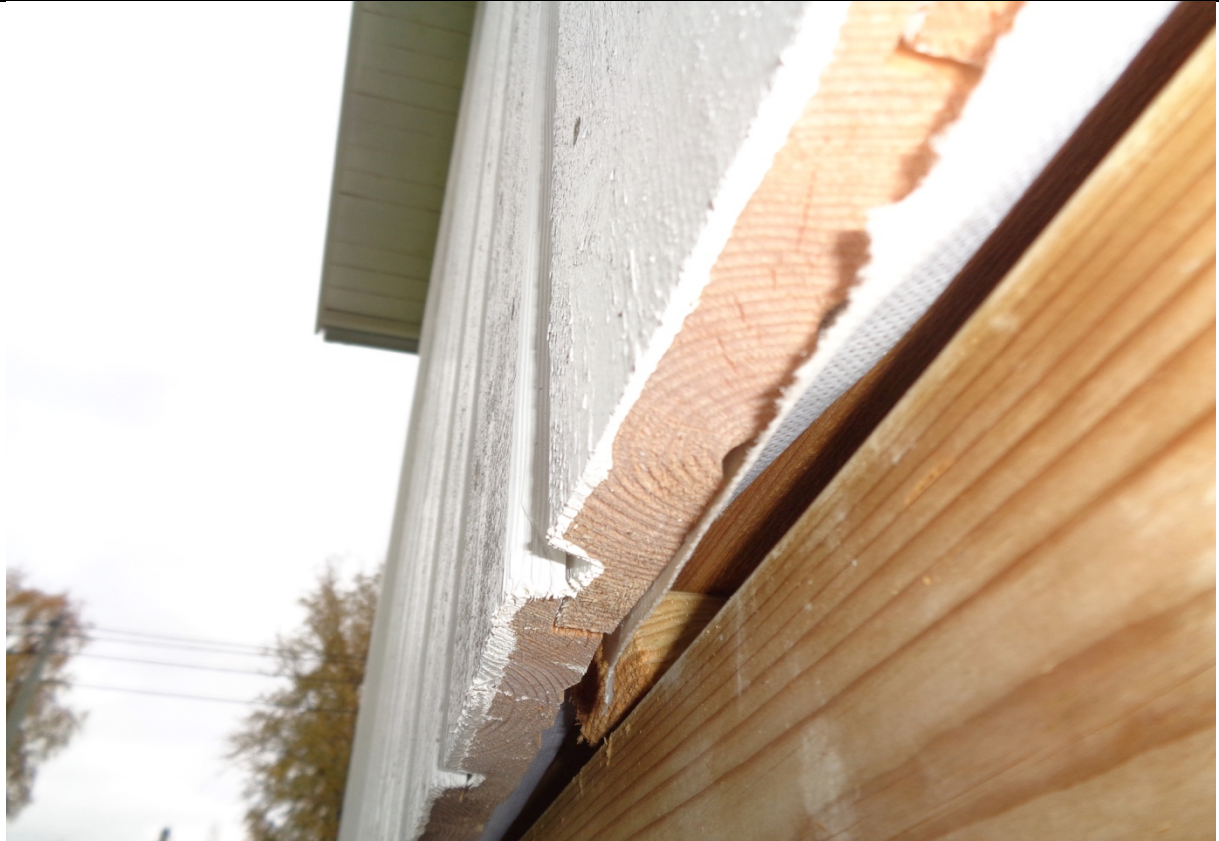
Undersida fasadpanel är bristfälligt målad, delvis omålad.

Bilden visar omålade panelbrädor i underkant.

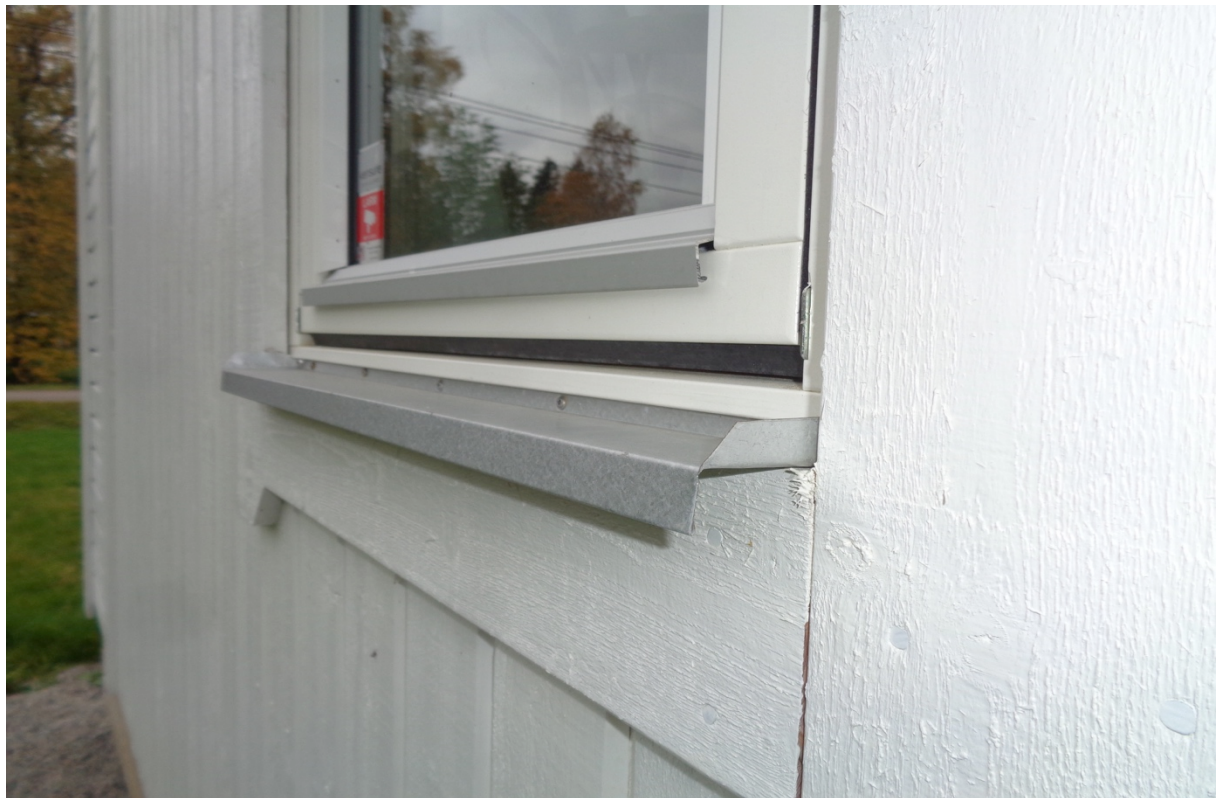
Fönsterbleck har bristfällig lutning.

Bilden visar bakfall på fönsterbleck.

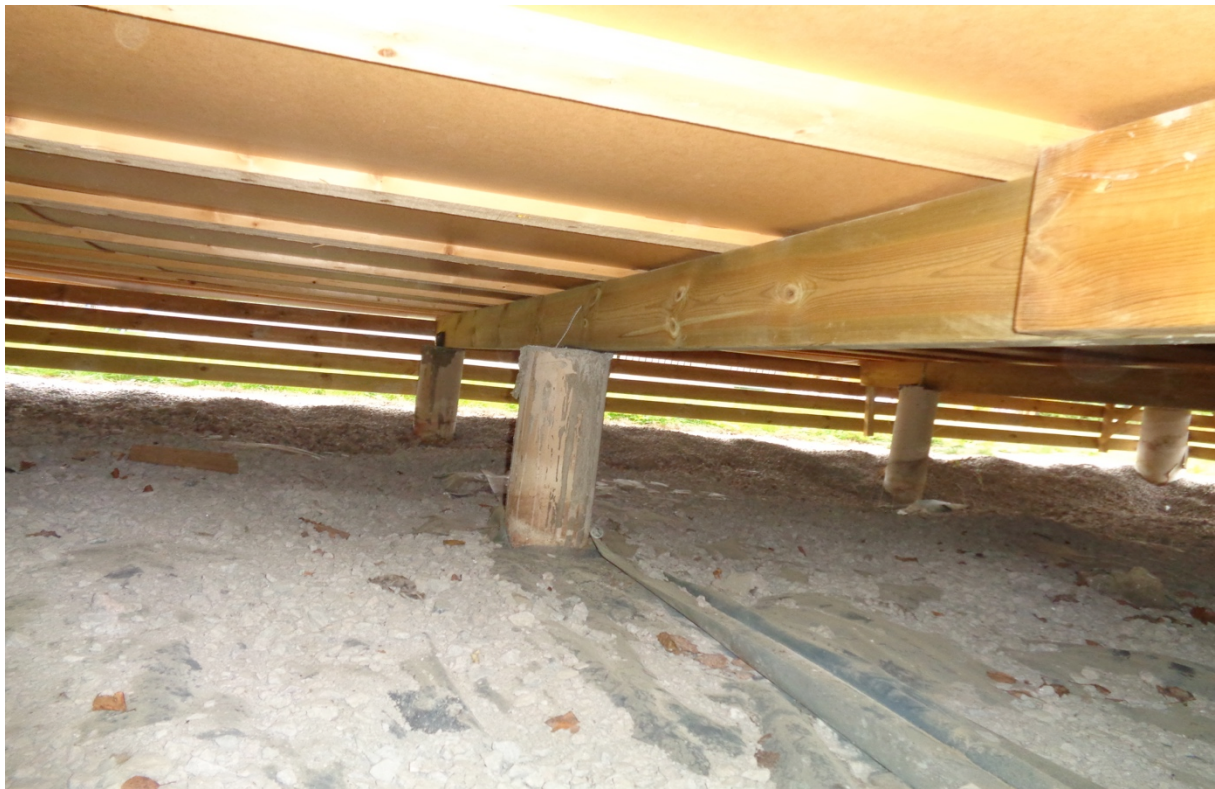
Bjälklaget hänger och plintar lutar.

Bilden visar att bärlina hänger i grunden.

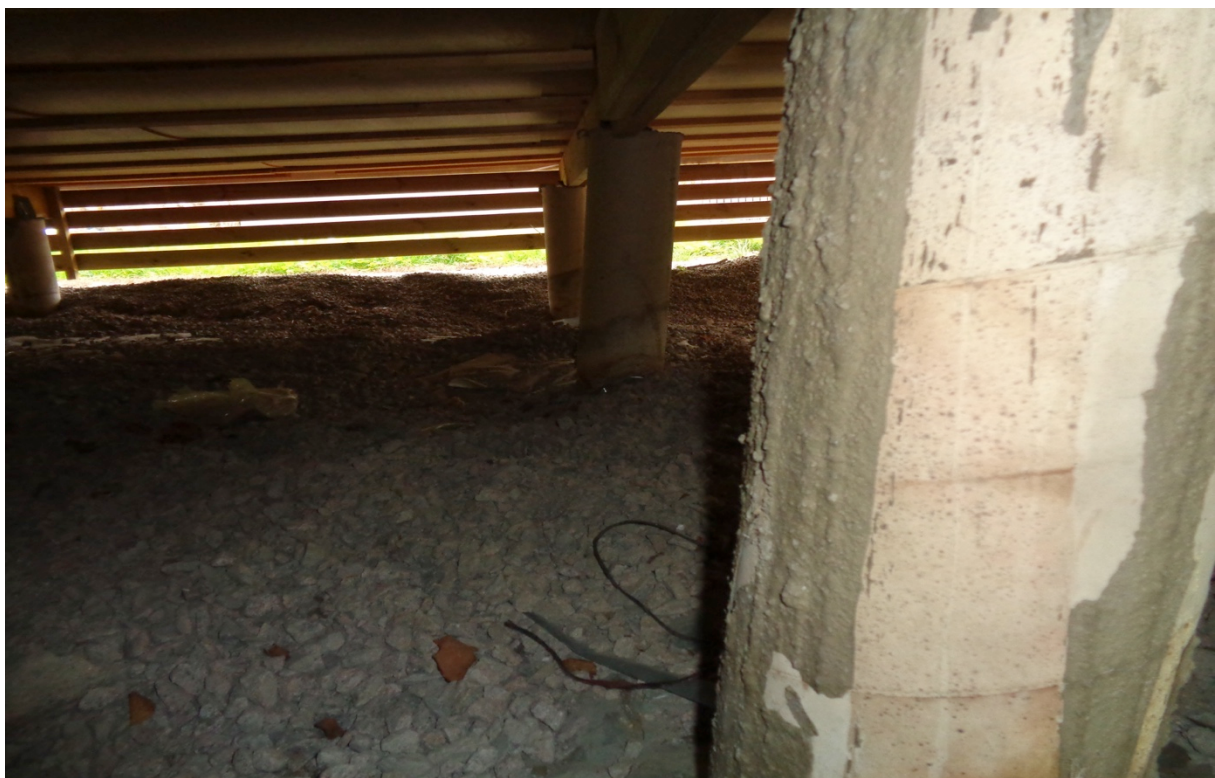
Papp sitter kvar på plintar.

Plintar lutar.

Bild på lutande plintar samt att papp sitter kvar.

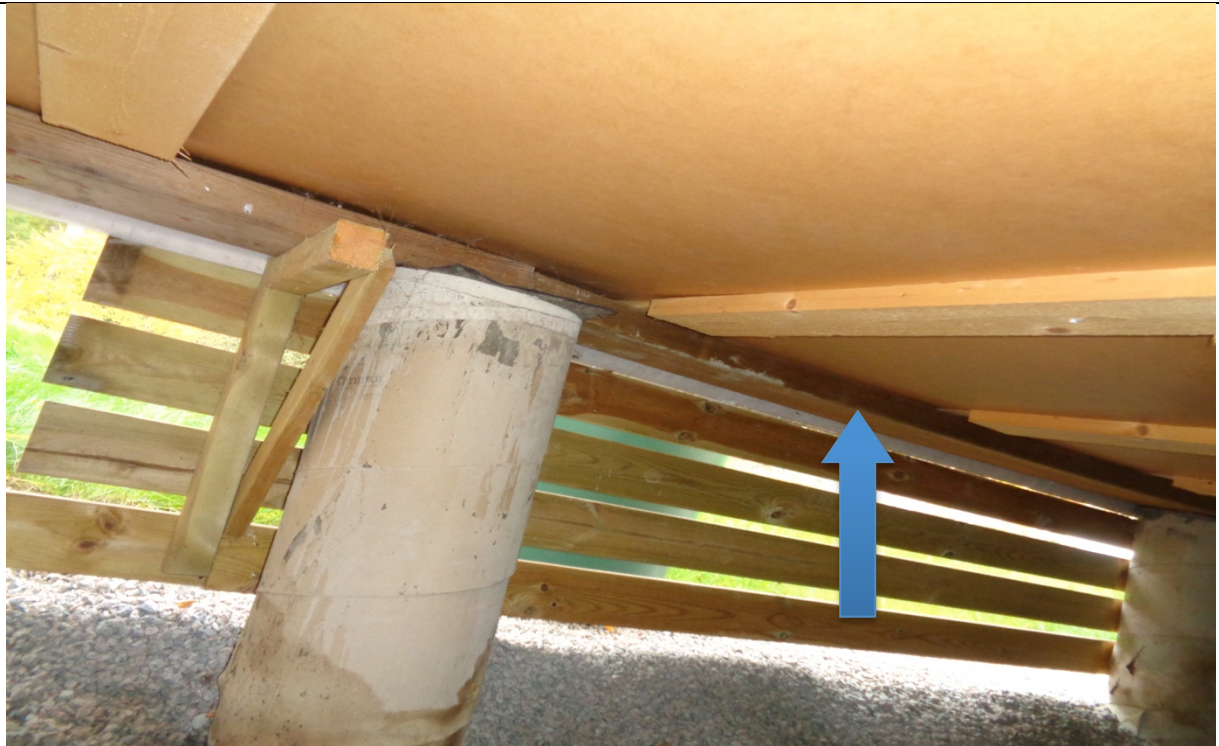
I grunden noterades att bärlinan som ytterväggarna vilar på är felaktigt utförd och ligger på plattan den skall vara stående på högkant för att ta upp belastningen från stommen.

Bild på liggande syll vilket är fel.

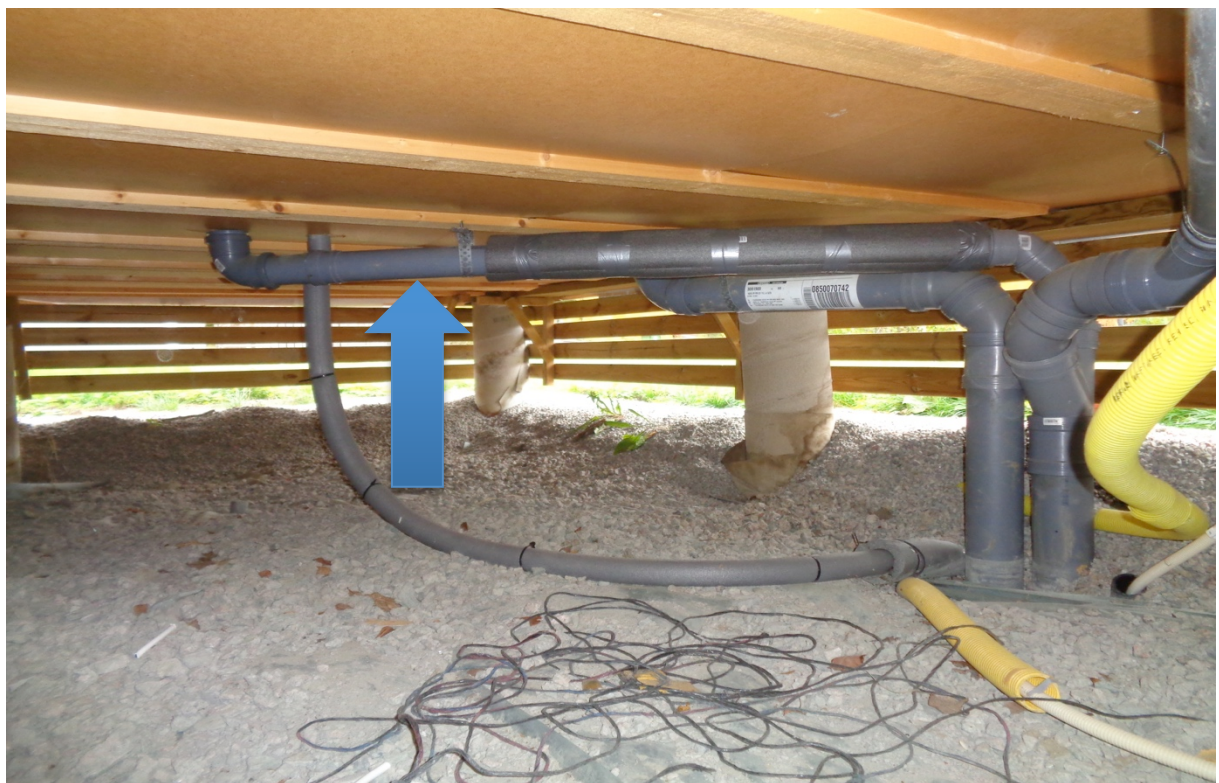
Bild på bakfall på tvättmaskinsavloppet "se pil"

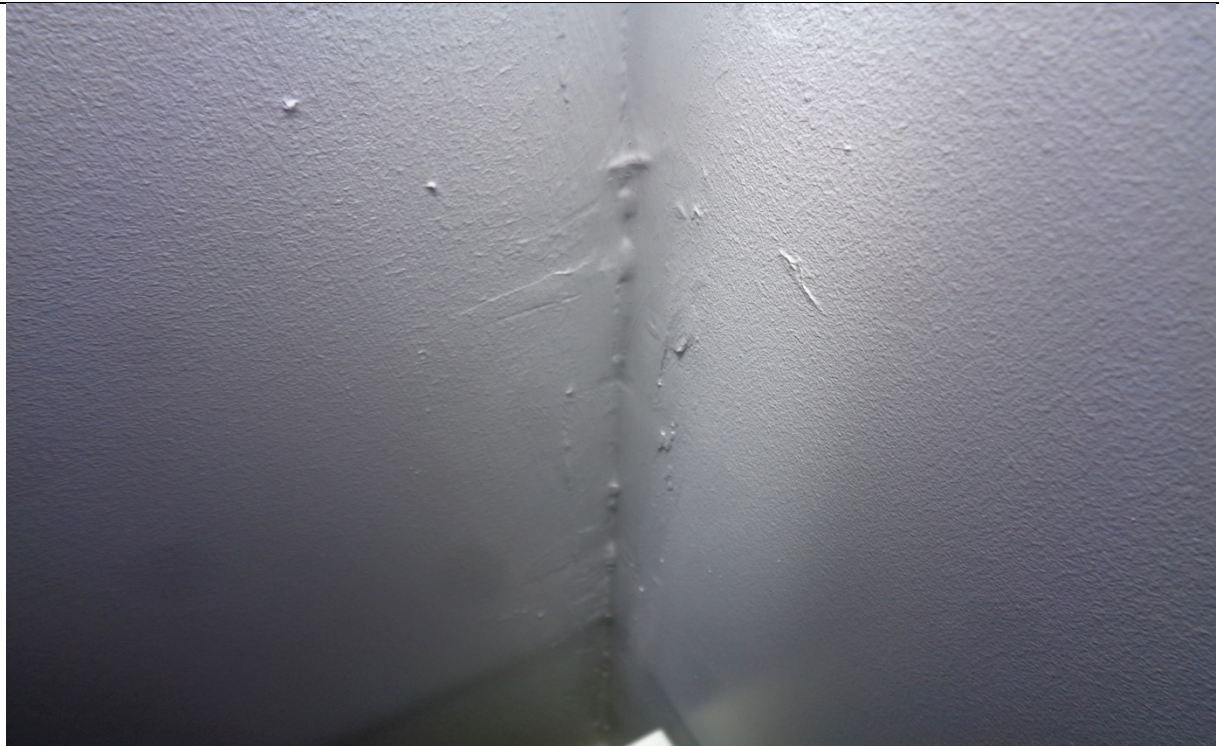
Bristfälliga målningsarbeten på vägg.

Bilden visar på bristfälligt målningsarbete.

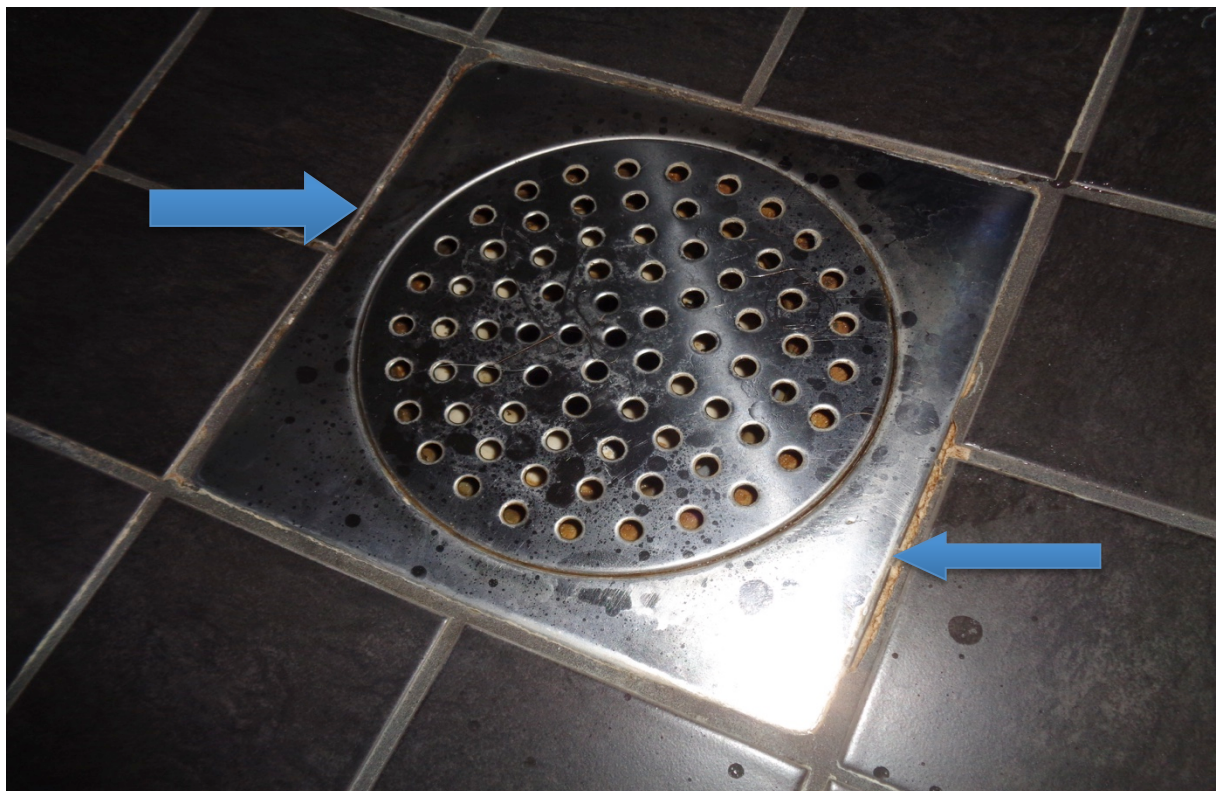
Klinkerfogar har släppt i dusch.

Klinkerfogar har släppt i dusch tätskikt under är inte inspekterbart.

Bilden visar klinkerfogar som släppt "se pilar"
