# Besiktningsprotokoll

Försäkringsbesiktning för Anticimex Säljarförsäkrat

| Fastighetsbeteckning:<br>Harbo-Holm 3:50 | |
| Fastighetsadress:<br>Soldatvägen 14 | |

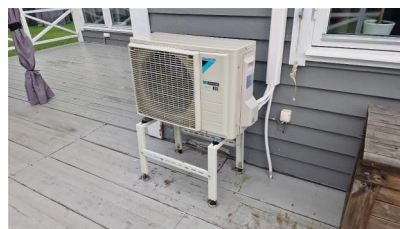
Kondensvatten från luftvärmepumpens utedel leds inte bort från husgrunden.

Vissa utedelar till luftvärmepumpar skapar mycket kondensvatten som hamnar mot underliggande/intilliggande fasad och sockel. Detta bidrar då till en ökar fuktbelastning mot intilliggande konstruktioner. Om så är fallet även med denna anläggning bör man se till att leda bort vattnet.

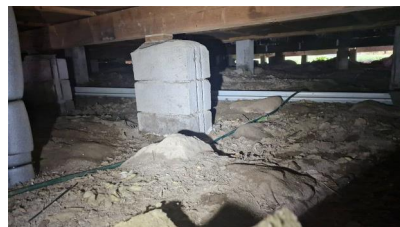
Lågpunkter där vattensamlingar kan bildas noteras i utrymmet.

Med lågpunkter under huset finns en risk att vattensamlingar bildas vilket kommer att leda till en ökad fuktbelastning på bjälklaget.

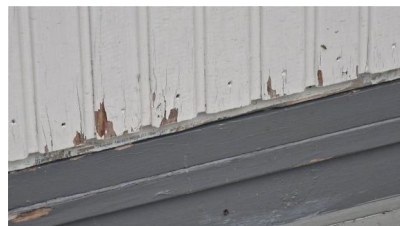
Dörrar är lokalt i behov av målning och underhåll.

För att öka livslängden på dörr rekommenderas målning och underhåll.

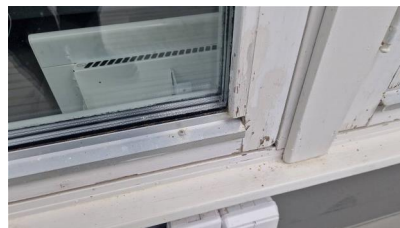
Isolerglas är äldre.  
Målningsbehov finns.

Befintliga fönster är äldre vilket betyder att tätningen mellan fönsterrutorna kan vara sämre. Detta kan leda till att missfärgning/imma kan uppstå mellan glasrutorna.

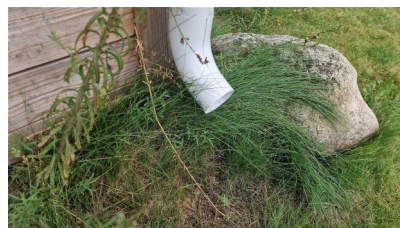
Stuprör är inte anslutet till markledning.

För att minska fuktbelastningen på grunden rekommenderas att vatten från stupröret leds bort från byggnaden.

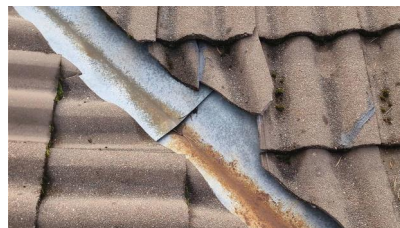
Yttertaket är äldre.  
Takpannor ligger lokalt ej i rätt läge.  
Spräckta/trasiga takpannor förekommer.  
Ytrost finns på rännalar.

Takpannor, plåtdetaljer och underlagspapp har enligt vår bedömning en begränsad livslängd. Eftersom husets taktäckning är äldre har det ett minskat motstånd mot vatteninträngning. Detta i sin tur kan leda till fuktskador på träläkt och vidare ner i underliggande konstruktioner.

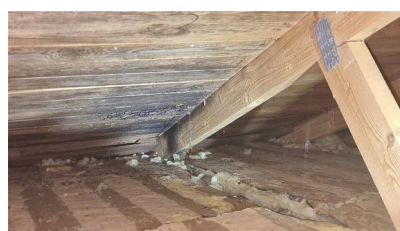
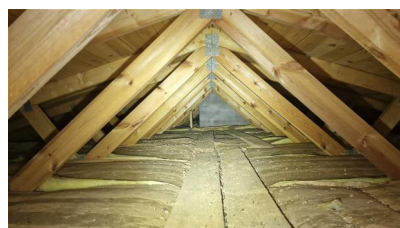
Vid kontroll av vinden har fuktvärden under kritisk fuktnivå för mikrobiell tillväxt uppmätts, dock finns mikrobiell påväxt på underlagstak.

Risk för mikrobiell tillväxt föreligger om den relativa fuktigheten (RF) i den omgivande luften är över 75% vilket i furuvirke motsvarar en fuktkvot (FK) på 17%.

Fuktkvoten i underlagstak/takbjälkar uppmättes till 9 - 10 %.

Den upptäckta mikrobiella påväxten på underlagstaket är ett tecken på att vinden har tillförts eller tillförs fukt inifrån bostaden. Observera att besiktning av bostadens ventilationssystem inte har ingått i uppdraget.

Underlagstaket är nyligen behandlat med mögeldödande medel.

För att komma tillrätta med detta kan fukttillförseln inifrån bostaden behöva minskas. Det kan göras genom att ventilationen i bostaden förbättras samt att eventuella otätheter i vindsbjälklaget (tak-/väggvinklar, taklucka med mera) tätas. Läs Anticimex faktablad om oppvärmda vindsutrymmen för tips och råd.

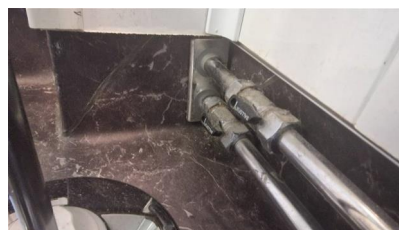
Rör genomföring finns för nära vägg.  
Golvbrunnen är placerad för nära vägg.

Det finns risk att tätskiktet inte har kunnat anslutas på ett rätt sätt, vilket kan leda till fuktskador.

Med tanke på genomföringarnas placering bedöms dock risken för skada som liten.
