ÖVERLÅTELSEBESIKTNING BESIKTIGAD & FÖRSÄKRAD +

HUDDINGE BJÖRKSÄTTRA 1:96

Sandtäppevägen 11
141 91 HUDDINGE

Enspecta AB

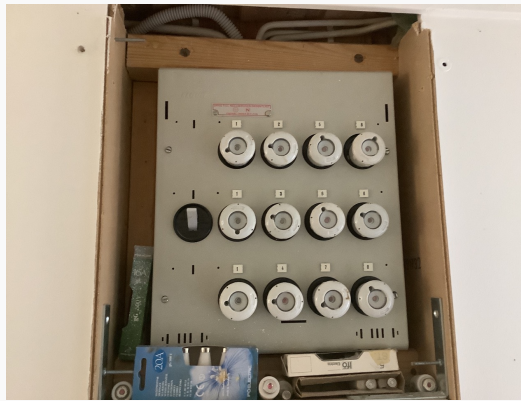
Elcentral

Automatsäkrad, Gängsäkrad (porlin)

Allmänt: Observera att krav på jordfelsbrytare gäller från 2000 (större renoveringar och nybyggnation 2004). Jordfelsbrytare är ett krav vid bland annat utförande av elektrisk golvvärme i våtrum och kan vid avsaknad innebära risk för personskada.
