ÖVERLÅTELSEBESIKTNING TRYGGA KÖP

HUDDINGE SOLREGNET 2

Söderby backe 8
141 69 HUDDINGE

2024-09-23

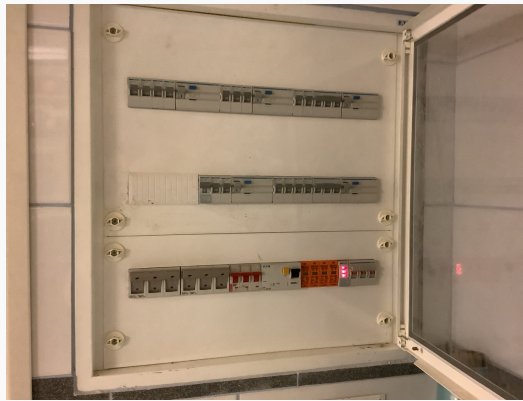
Elcentral

Automatsäkrad, Jordfelsbrytare

Allmänt: Observera att krav på jordfelsbrytare gäller från 2000 (större renoveringar och nybyggnation 2004). Jordfelsbrytare är ett krav vid bland annat utförande av elektrisk golvvärme i våtrum och kan vid avsaknad innebära risk för personskada.
