ÖVERLÅTELSEBESIKTNING BESIKTIGAD & FÖRSÄKRAD +

STOCKHOLM JULPSALMEN 9

Lisebergsvägen 85
125 35 ÄLVSJÖ

2023-05-30

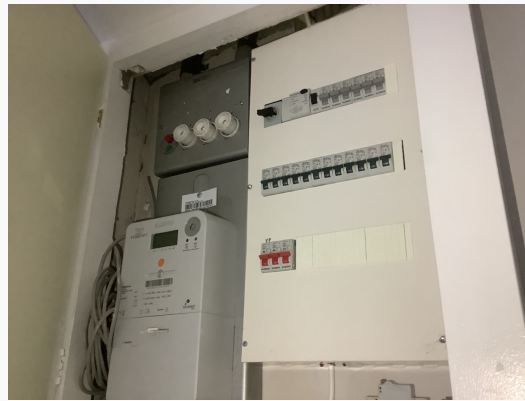
Elcentral

Automatsäkrad, Jordfelsbrytare, Gängsäkrad (porslin)

Allmänt: Observera att krav på jordfelsbrytare gäller från 2000 (större renoveringar och nybyggnation 2004). Jordfelsbrytare är ett krav vid bland annat utförande av elektrisk golvvärme i våtrum och kan vid avsaknad innebära risk för personskada.
