ÖVERLÅTELSEBESIKTNING TRYGGA KÖP +

HUDDINGE VISTATUNET 8

Blomstergränd 77
141 44 HUDDINGE

Enspecta AB

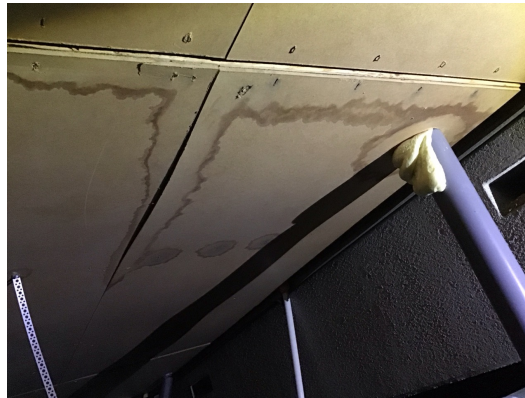
Missfärgningar.

Missfärgningar har observerats. Dessa missfärgningar var torra vid besiktningstillfället.

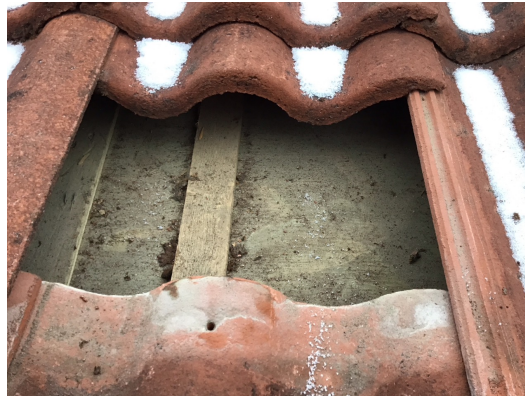
Avsaknad av takpapp.

Då det inte finns takpapp bör taket kontrolleras löpande. Om en takpanna lossnar eller går sönder kan fukt ta sig in i konstruktionen.
