ÖVERLÅTELSEBESIKTNING TRYGGA KÖP +

HUDDINGE HÖGMORA 3:63

Solgränd 9
141 36 HUDDINGE

UTLÅTANDE ÖVER ÖVERLÅTELSEBESIKTNING

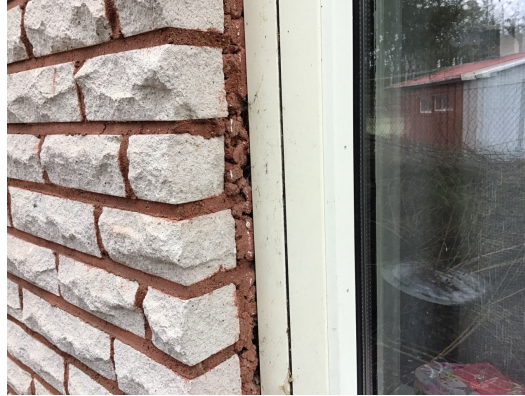
Springor/håligheter i fasad(stenstomme).

Då springor/håligheter i fasad har noterats, finns det en risk att vatten kan tränga in i fasaden och orsaka förhöjd fuktstatus.

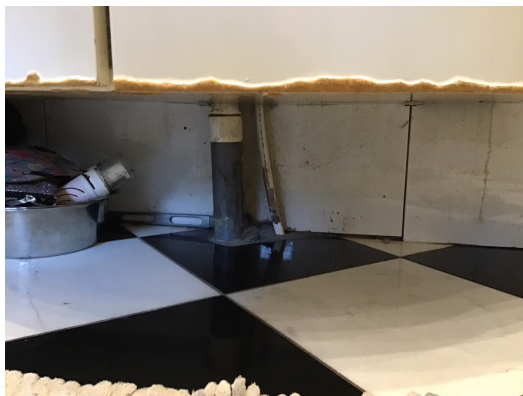
Rör genomföringar i våtzon 1.

Då rör genomföringar finns i våtzon 1, finns det risk att fukt kan tränga in i angränsande konstruktionen och där orsaka förhöjd fuktstatus.
