ÖVERLÅTELSEBESIKTNING BESIKTIGAD & FÖRSÄKRAD

HUDDINGE UGNEN 15

Kästadalsvägen 22
141 59 HUDDINGE

2023-03-01

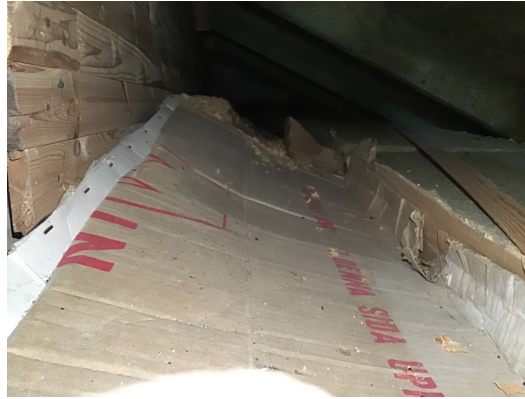
Saknas landgångar.

Nockvindens östra sida, det vill säga bakom den delen av vinden som är inredd är endast besiktigat lokalt ca 1 meter från vindsluckan då det saknas landgångar.
