Utlåtande över överlåtelsebesiktning

Drejarvägen 15
141 73
Segeltorp

Överlåtelsebesiktning för säljare

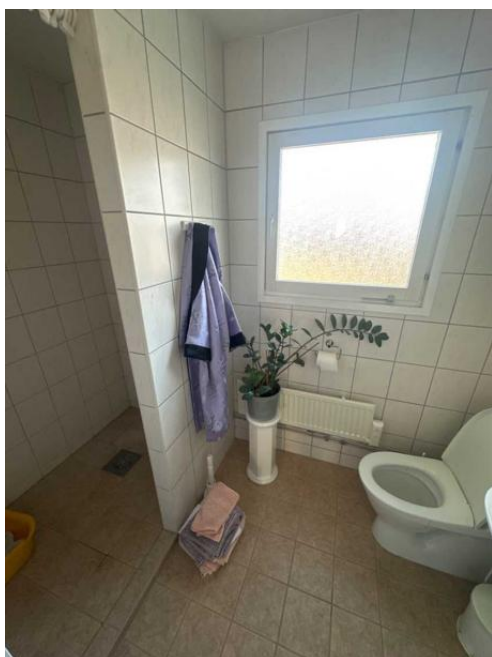
Ange rum:	Badrum Entré
Allmänt:	Badrummets tekniska livslängd är uttjänad.

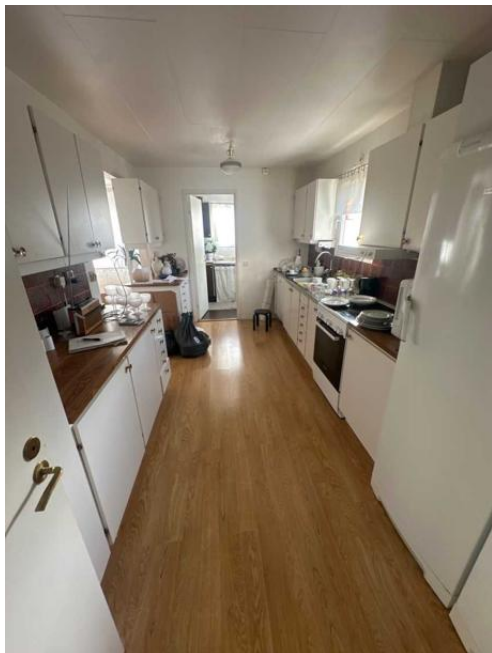
Kök

Kökets tekniska livslängd bedöms vara uttjänt. Installationer, ytskikt och utrustning uppvisar ett åldersrelaterat slitage som överstiger normal brukstid.

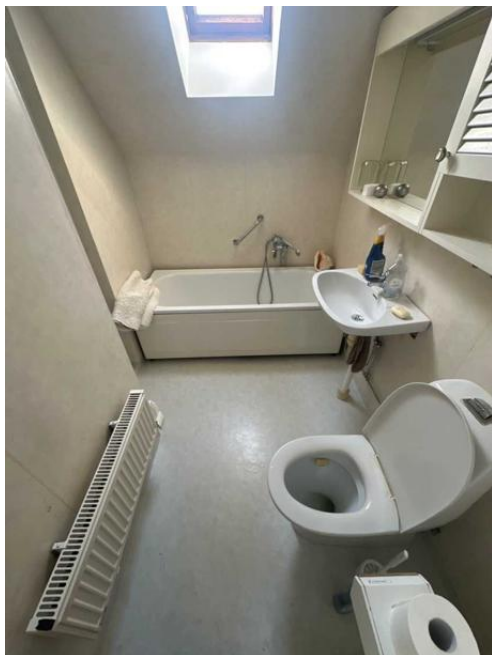
Badrum övre plan

Badrummets tekniska livslängd är uttjänad.

- 3.3** Våtrummet bedöms ha uppnått eller passerat sin tekniska livslängd, vilket innebär en förhöjd risk för brister i tätskikt, anslutningar och genomföringar. Åldersrelaterat slitage kan medföra att tätskiktets funktion är nedsatt, vilket ökar risken för fuktgenomträngning till bakomliggande konstruktioner.

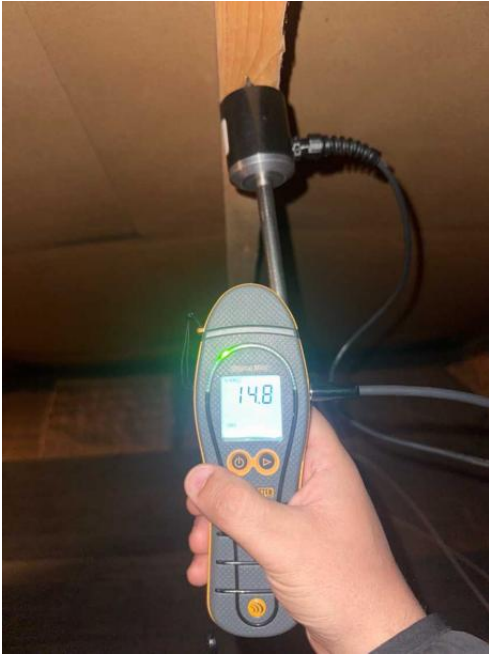
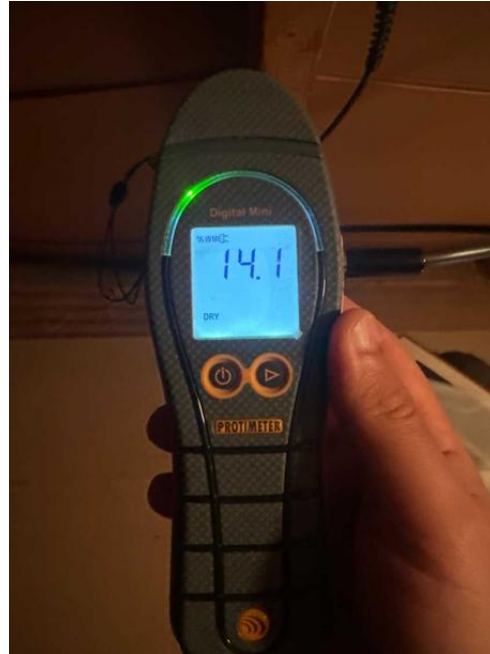
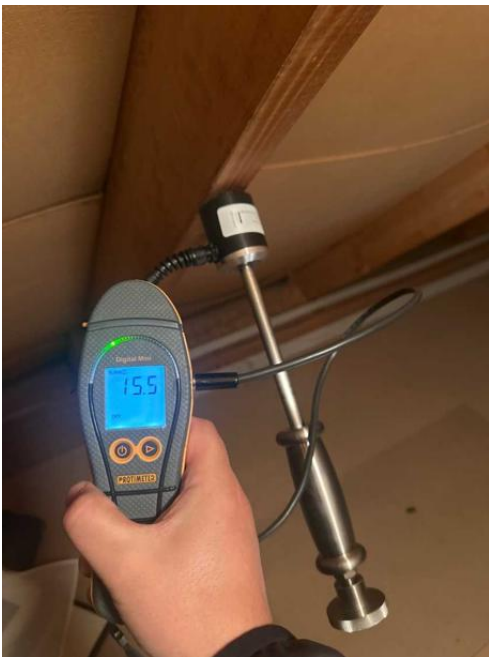
Vind

Fuktkvoten i vinden uppmättes vid besiktningstillfället till cirka 15 %. Detta värde ligger i gränzonen där mikrobiell påväxt kan börja utvecklas under gynnsamma förhållanden. Mot bakgrund av detta bedöms det finnas en förhöjd risk för begynnande fuktrelaterade skador.

En fördjupad teknisk undersökning av vinden rekommenderas för att närmare klarlägga orsaken till fuktpåverkan samt för att bedöma behov av eventuella åtgärder.

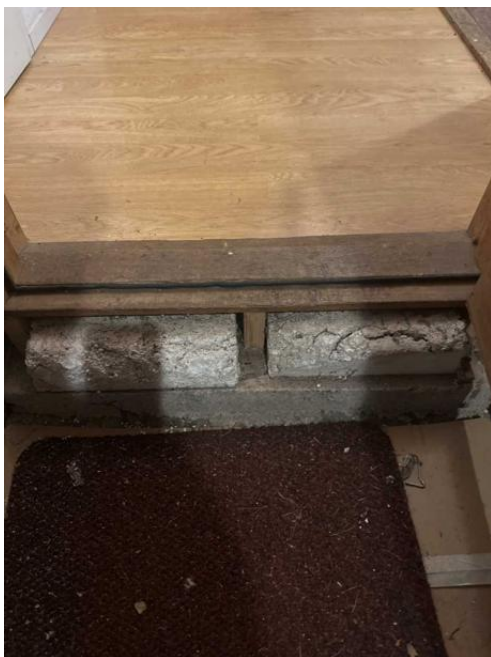
Källare/Souterrängplan

-Uppreglad golvkonstruktion ovan betongplatta på mark bedöms förekomma på souterrängplanet. Kontroll av konstruktion med fuktmätning är ej utförd då tillstånd för upptagande av provhål ej erhållits från fastighetsägare.

- 3.1** Uppreglad golvkonstruktion ovan betongplatta på mark bedöms förekomma i souterrängplanet, vilket utgör en känd riskkonstruktion ur fuktsynpunkt. Konstruktionen kan medföra att fukt från plattan påverkar överliggande organiskt material, med risk för mikrobiell påväxt, lukt samt skador i golvkonstruktionen. Fuktmätning eller okulär kontroll i konstruktionen har ej kunnat utföras då tillstånd för provhål ej erhållits. Konstruktionens faktiska skick är därför okänt. Mot bakgrund av detta föreligger en osäkerhet i bedömningen och en fördjupad teknisk undersökning med fuktmätning rekommenderas för att klarlägga konstruktionens status.

Kontroll av konstruktion rekommenderas.

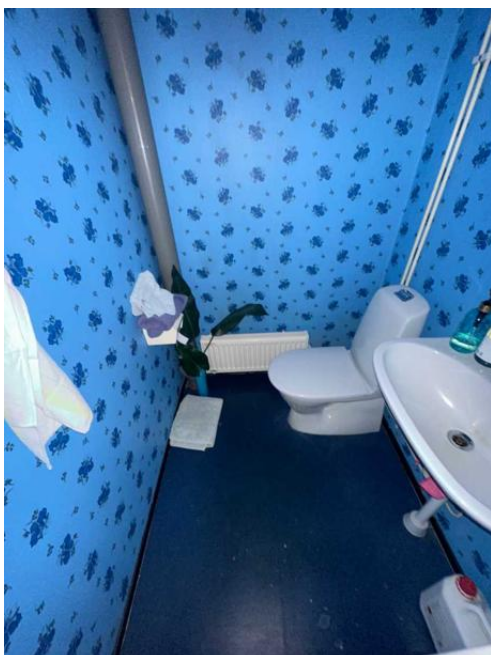
Badrum Souterrängplan

Plastmattan bedöms vara uttjänt. Ytskiktet uppvisar ett åldersrelaterat slitage som överstiger dess tekniska livslängd, vilket innebär en förhöjd risk för brister i funktion och täthet. Utbyte av plastmattan rekommenderas.
