Anticimex Överlåtelsebesiktning av småhus - nivå 2

Fastighetsbeteckning: Ekbacken 4	
Fastighetsägare: Maroan Boudabbous	
Fastighetsadress: Lövdungevägen 3	
Postnummer: 141 71	Ort: Segeltorp

Besiktningdatum: 2026-06-03	Protokollnummer: 69736099
Temperatur: 15 °C	Väderlek: Halvklart
Tekniker: Karl Åsberg	
E-post: karl.asberg@anticimex.se	
Kontor: Stockholm Syd	
Närvarande: Fastighetsägare

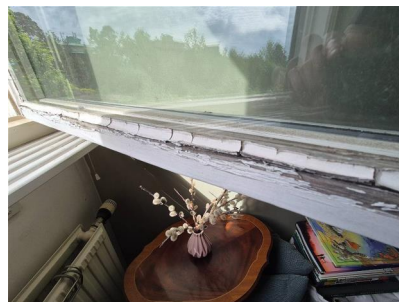
Utvändigt / Fönster

Fönster uppvisar behov av målning/underhåll.

Fönsterbågar och fönsterkarmar där målningsbehov finns riskerar att få fukt- och rötskador på grund av sämre vattenavvisande förmåga.

För att öka livslängden på fönster rekommenderas målning och underhåll.

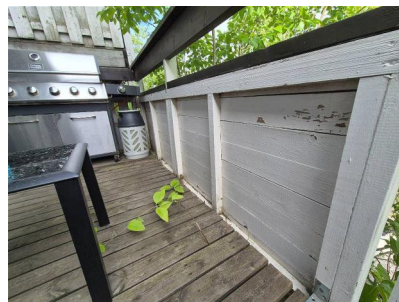
Utvändigt / Balkong

Balkongräcke och träkonstruktioner är i behov av målning/underhåll.

Balkongräcke och träkonstruktioner där målningsbehov finns riskerar att få fukt- och rötskador på grund av sämre vattenavvisande förmåga.

För att öka livslängden på balkongen rekommenderas målning och underhåll.

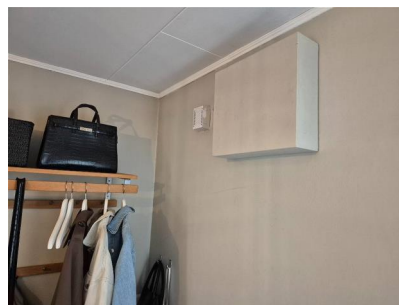
Entréplan / Entréhall

Gruppförteckning över elcentralen finns i elskåp.

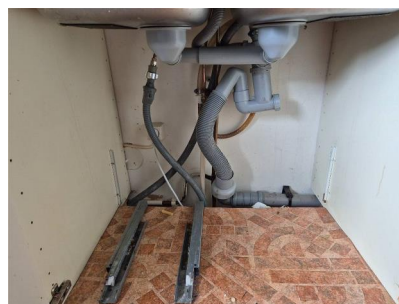
Entréplan / Kök

Tät botten i diskbänksskåp saknas
Avloppsslang diskmaskin ej klamrad.

Utan fuktskydd är det svårt att upptäcka läckage från rörledningar. Vatten kan då tränga in i omkringliggande konstruktioner och orsaka fuktskador.

För att upptäcka eventuella läckage, installera ett fuktskydd.

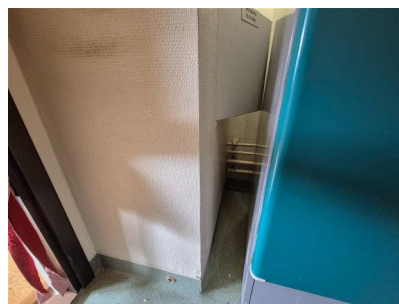
Entréplan / Tvättstuga

Våtutrymmet har äldre yt-/tätskikt.

-installationsskåp saknar tät botten

Eftersom funktionen, som innebär att ytskiktet/tätskiktet ska vara vattentätt, kan vara nedsatt finns en ökad risk att vatten tränger igenom ytskiktet/tätskiktet med vattenskador i omkringliggande konstruktioner som följd.

Fuktindikering i utrymmet gav inga förhöjda fuktindikationer.

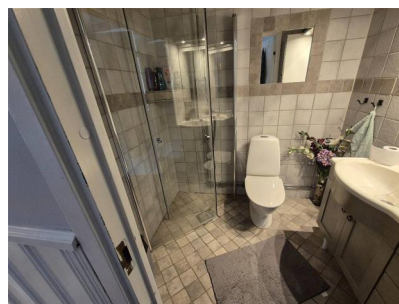
Entréplan / Dusch/Toalett

Våtutrymmet har äldre yt-/tätskikt.

Eftersom funktionen, som innebär att ytskiktet/tätskiktet ska vara vattentätt, kan vara nedsatt finns en ökad risk att vatten tränger igenom ytskiktet/tätskiktet med vattenskador i omkringliggande konstruktioner som följd.

Fuktindikering i utrymmet gav inga förhöjda fuktindikationer.

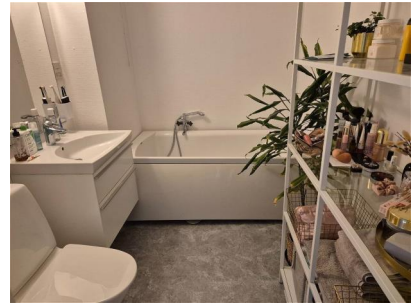
Övre plan / Badrum

Våtutrymmet har äldre yt-/tätskikt.

Eftersom funktionen, som innebär att ytskiktet/tätskiktet ska vara vattentätt, kan vara nedsatt finns en ökad risk att vatten tränger igenom ytskiktet/tätskiktet med vattenskador i omkringliggande konstruktioner som följd.

Fuktindikering i utrymmet gav inga förhöjda fuktindikationer.

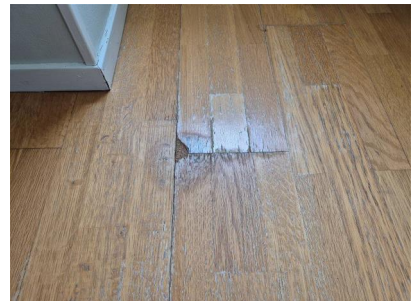
Övre plan / Sovrum 2

I sovrum 2 på övreplan så har fönstret lämnats öppet av misstag, vilket ledde till att parkett blivit skadad.

Golvet är fuktskadat efter att fönster stått öppet.

Se även under lämnade upplysningar.

Inga förhöjda fuktindikeringar noteras vid besiktningstillfället.
