## ÖVERLÅTELSEBESIKTNING TRYGGA KÖP

## HUDDINGE SKORPIONEN 26

Holmgårds backe 3 A  
141 33 HUDDINGE

## UTLÅTANDE ÖVER ÖVERLÅTELSEBESIKTNING

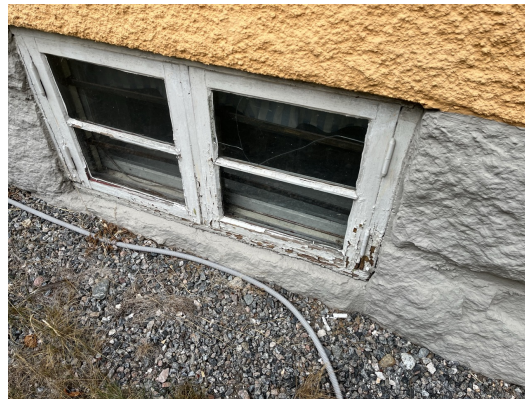
Fönster/dörrar

Källarfönster är mera slitna, utblekt med färgflagning.

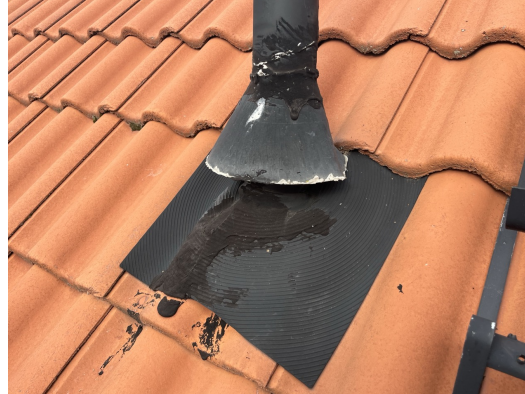
## Tak

**Takgenomföringar är inte anpassade efter dagens takpannor.**

Brister i täckning mellan ventilationshuvor och takpannor kan innebära en ökad risk för läckage.
