## ÖVERLÅTELSEBESIKTNING TRYGGA KÖP

### SUNBYBERG GÅSÖRTEN 13

Gåsörtsvägen 38  
174 62 SUNDBYBERG

## UTLÅTANDE ÖVER ÖVERLÅTELSEBESIKTNING

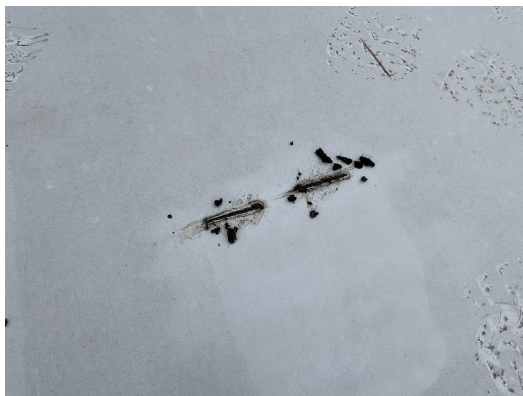
#### **Brister i gummiduk**

Då brister finns i gummiduk bör en fackman kontaktas för vidare undersökning av konstruktionen.
